## DOSSIER DE DIAGNOSTIC TECHNIQUE

108 rue Maurice Braunstein – 78200 MANTES-LA-JOLIE

Désignation du lot principal : Appartement T2 – Bâtiment B – 8<sup>ème</sup> étage – Porte droite – Lot n° 254  
 Désignation des lots secondaires : Cave en RdC – Bâtiment B – Lot n° 235 / Stationnement extérieur – Lot n° 428

**RAPPORT DE MISSION DE REPÉRAGE DES MATÉRIAUX ET PRODUITS  
CONTENANT DE L'AMIANTE POUR L'ÉTABLISSEMENT DU CONSTAT ÉTABLI  
À L'OCCASION DE LA VENTE D'UN IMMEUBLE BÂTI**

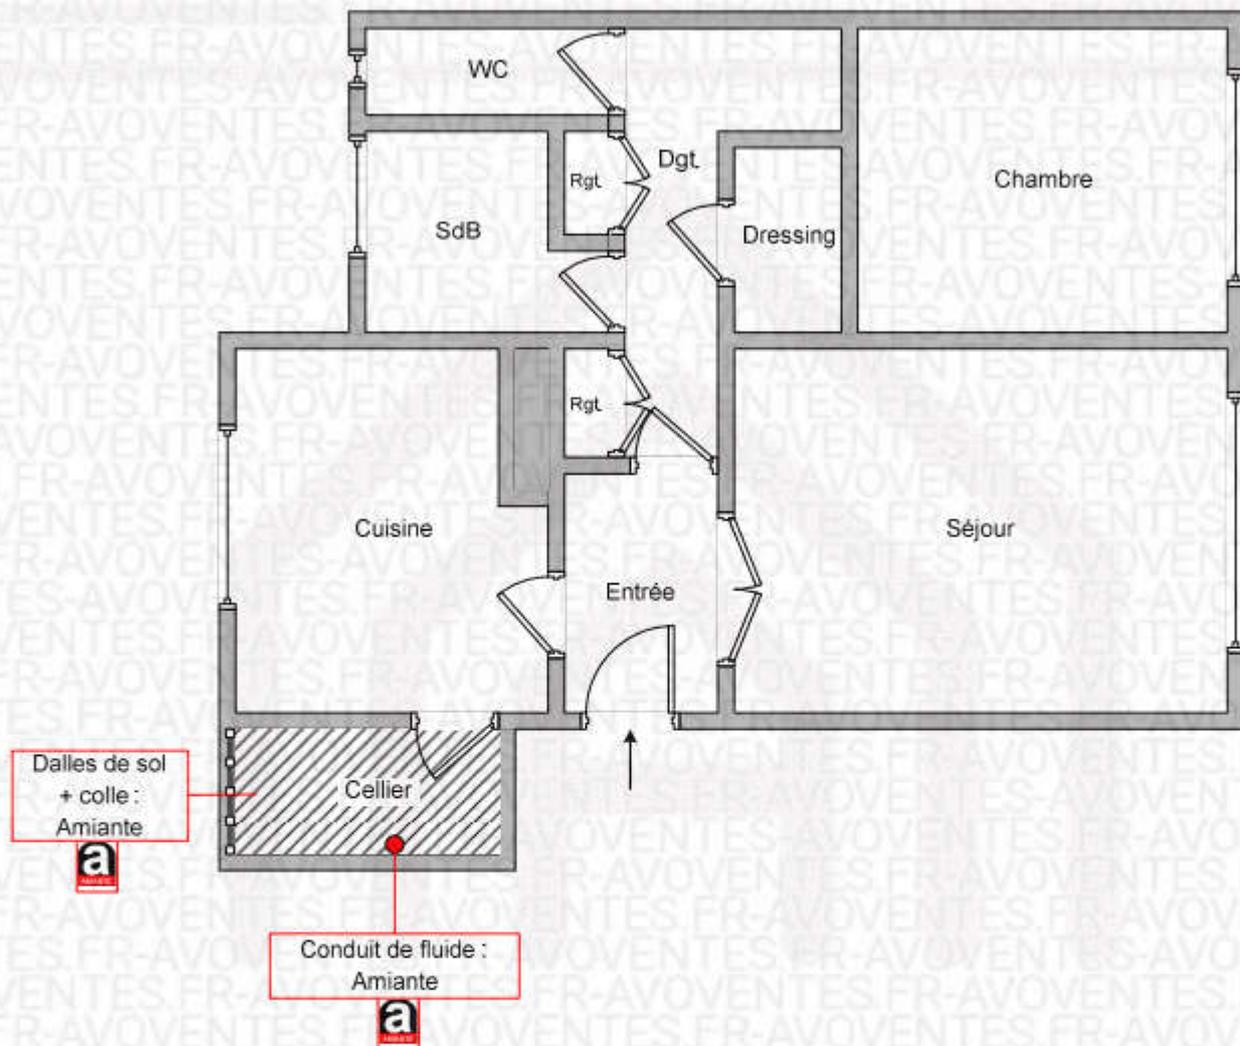
**ANNEXE(S)****Croquis des locaux et, le cas échéant, localisation des matériaux/produits amiantés :**

*Croquis de repérage non utilisable dans le cas de travaux ou de démolition.*

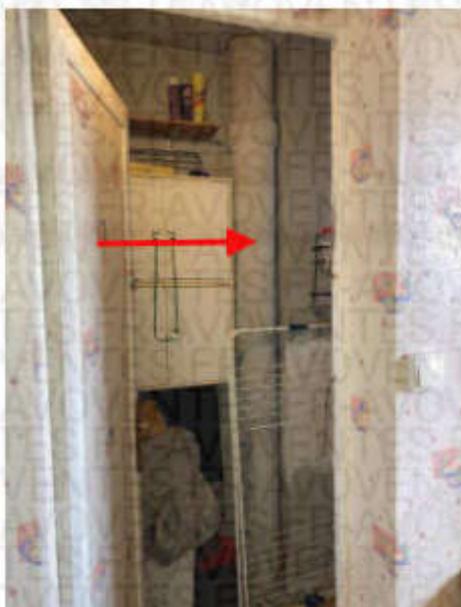
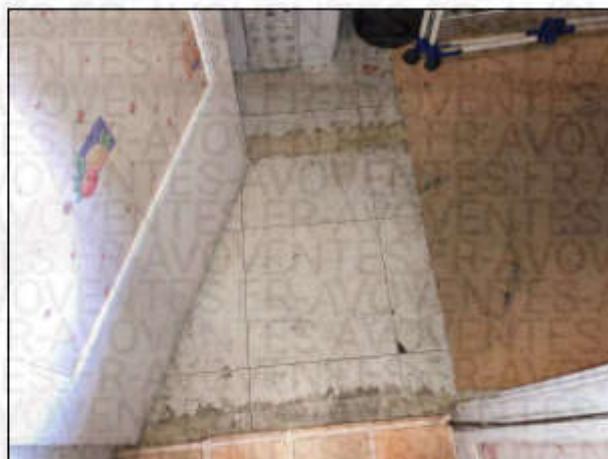
**Cellier : Conduit de fluide / dalles de sol + colle : amiante**

Local	Elément / Zone	Matériau / Produit	Critère de décision	Etat de dégradation	Obligation / Préconisation
Cellier	Conduit de fluide	Amiante-ciment	Décision de l'opérateur	MND	EP

Local	Elément / Zone	Matériau / Produit	Critère de décision	Etat de dégradation	Obligation / Préconisation	référence laboratoire
Cellier	Dalles de sol + colle	Amiante chrysotile	Analyse	MD	AC1	IT062305-1206

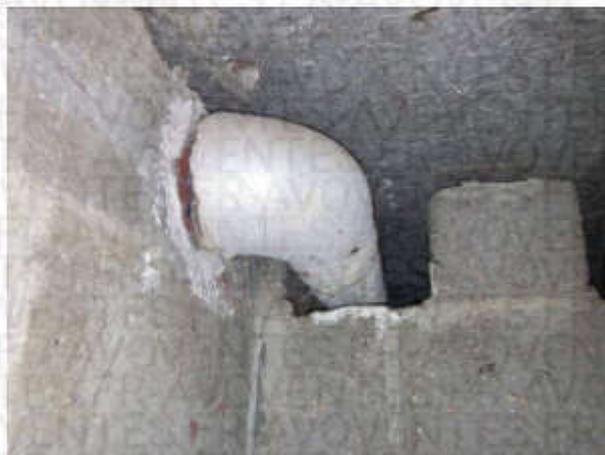
**Cave : Présence d'un calorifugeage. Voir note page 05**

**Note :** Dans la cave, présence d'un calorifugeage ressortant dans les parties communes. Il y a lieu de se rapprocher du syndic de copropriété afin d'obtenir le DTA et de connaître ainsi la composition dudit calorifugeage.
