DIAGNOSTICS D'ÎLE DE FRANCE

## DOSSIER DE DIAGNOSTIC TECHNIQUE

**1 avenue Eglé – 78600 MAISONS-LAFFITTE**

Désignation du lot principal :  
Appartement T3 – RdC – 1<sup>ère</sup> porte gauche – Lot n° 8

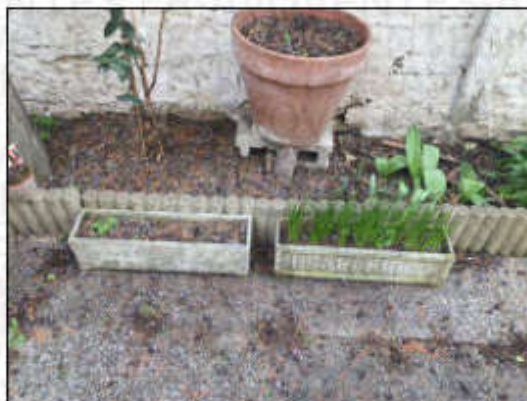
**Note :** Dans le jardin, présence de deux jardinières susceptibles de contenir de l'amiante. Ce type de matériau étant hors champ d'investigation dans le cadre de cette mission, cette information n'est donnée qu'à titre indicatif.

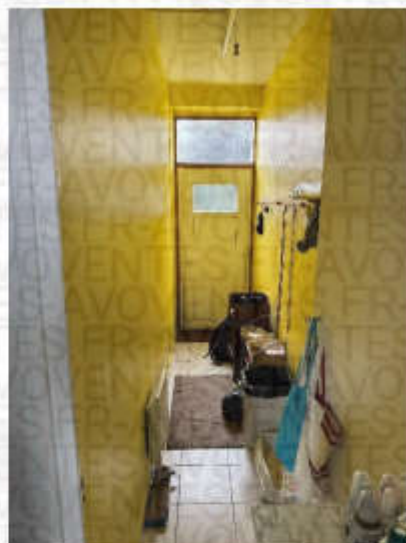
**Plafond** peint, peinture en état d'usage.

**Eclairage artificiel** par prises et interrupteurs appareillés.

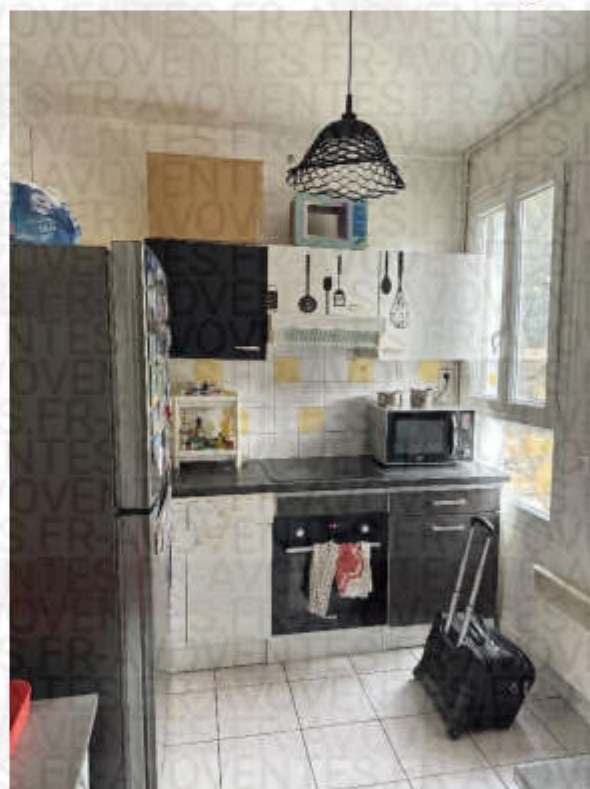
### CUISINE

**Accès** : depuis le couloir ci avant-décrit accès par deux marches couverte de résine en état d'usage.

- Une fenêtre cadre PVC, deux vantaux ouvrants, une imposte fixe en partie basse,
- Une porte-fenêtre donnant accès au jardin ci-avant décrit. Il s'agit d'une porte PVC présentant en partie haute une imposte vitrée double vitrage en état.

**Aménagement** : un ensemble d'éléments constituant une cuisine aménagée d'aspect désuet néanmoins en état.

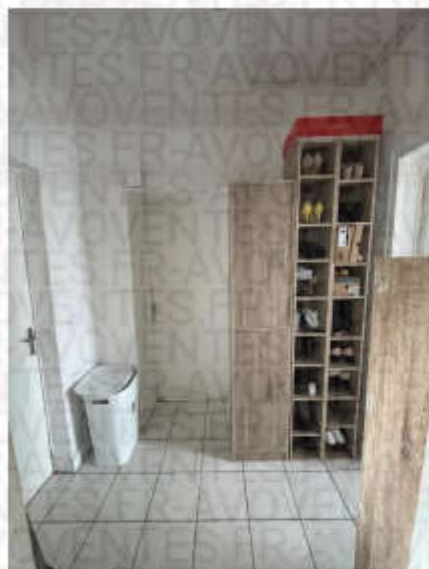
### DEGAGEMENT

**Accès :** il s'agit d'un accès embrasure ouverte depuis la cuisine ci-avant décrite.

**Sol** carrelé, carrelage en état.

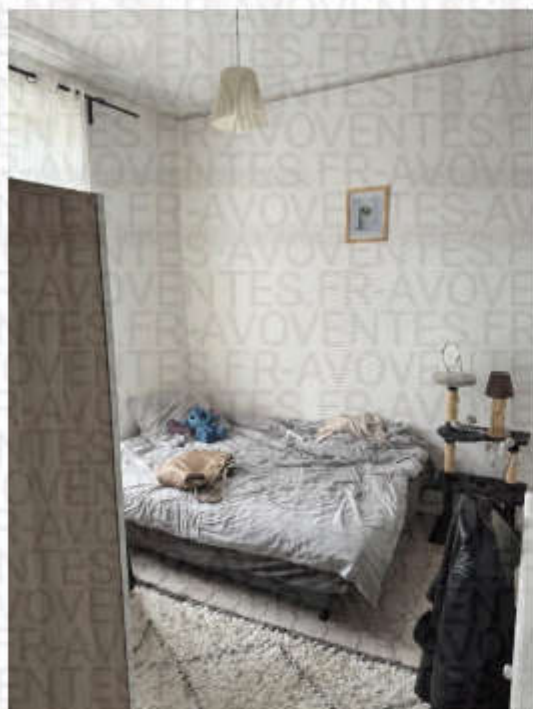
CHAMBRE N°1

**Accès :** dormant peint, peinture en état.

**Ouvrant :** porte isoplane peinte sur ses deux faces, poignées de porte type bec-de-cane avec plaques de protection.

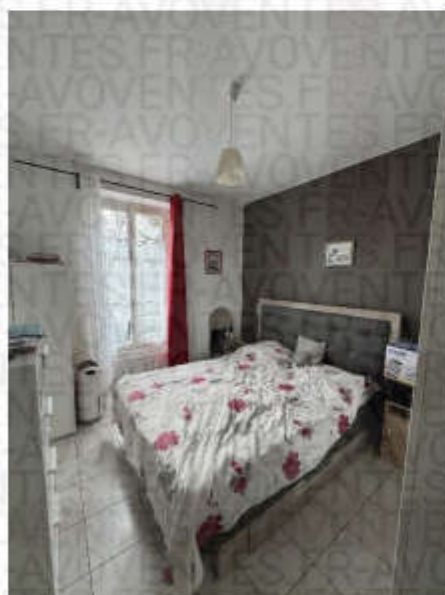
CHAMBRE N°2

**Sol :** carrelé, carrelage en état.

**Plinthes :** bois peint, peinture en état.

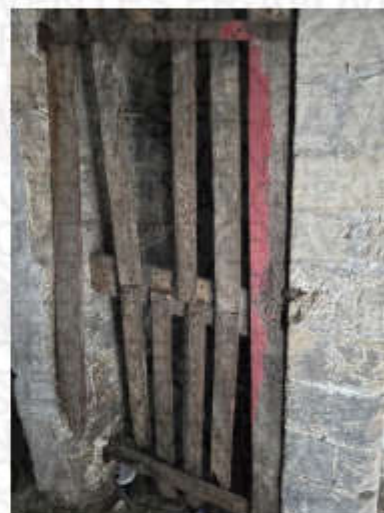
Il s'agit d'une cave ancienne situé en bas de l'escalier d'accès à droite sous l'escalier ouvrant par une porte à clairvoie.

**Sol, murs, plafond :** bruts de matériaux.

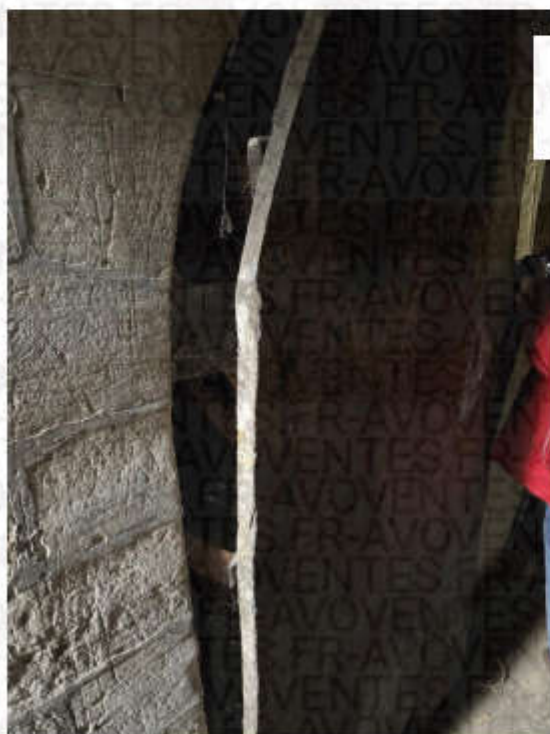
B-LOT 5

o Lot n° 5 : une cave d'une superficie de 7 m<sup>2</sup> au sous-sol du bâtiment A, troisième porte à gauche, accès par la partie commune du bâtiment A, et les 5/1000èmes des parties communes de l'immeuble ;

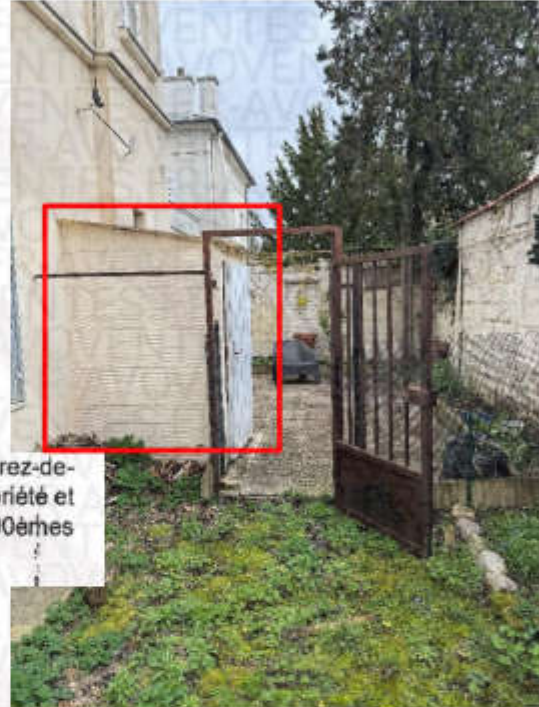
Il s'agit d'un petit cabanon constitué de brique alvéolaires anciennes, ayant fait l'objet d'une mise en peinture, couverture constituée de tôles fibrociment.
