**GRAND PARIS DIAGNOSTIC**  
*La transparence garantie*

## Résumé de l'expertise n° 24/IMO/0162

| Désignation du ou des bâtiments | | |
|---|---|---|
| <b>Localisation du ou des bâtiments :</b><br>Adresse : ..... <b>27 rue gauthey (LOT 31 / LOT 32 / LOT 30)</b><br>Commune : ..... <b>75017 PARIS 17</b><br>Section cadastrale DH, Parcelle(s) n° 91<br>Désignation et situation du ou des lot(s) de copropriété :<br><b>RDC, Lot numéro LOT 31 / LOT 32 / LOT 30</b><br>Périmètre de repérage : ..... | | |

Numéro de dossier : 24/IMO/0162  
Date du repérage : 18/06/2024  
Heure d'arrivée : 16 h 17  
Durée du repérage : 03 h 25

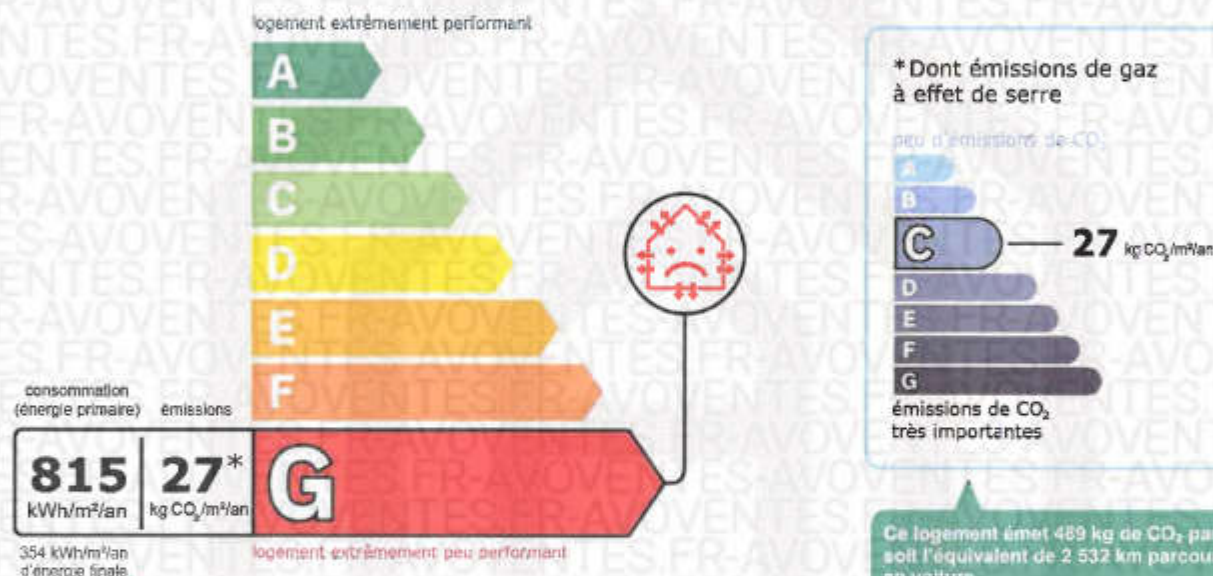
### Performance énergétique et climatique

Le niveau de consommation énergétique dépend de l'isolation du logement et de la performance des équipements. Pour l'améliorer, voir pages 4 à 6.

Ce logement émet 489 kg de CO₂ par an, soit l'équivalent de 2 532 km parcourus en voiture. Le niveau d'émissions dépend principalement des types d'énergies utilisées (bois, électricité, gaz, fioul, etc.)

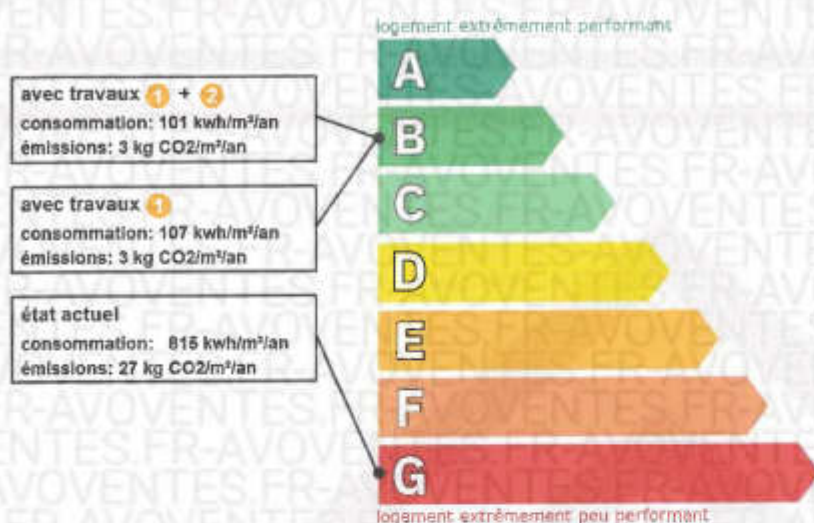
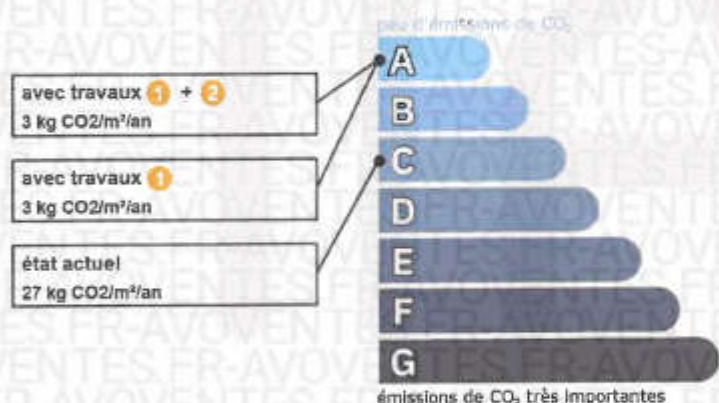
## Évolution de la performance après travaux

Dont émissions de gaz à effet de serre
