## DOSSIER DE DIAGNOSTIC TECHNIQUE

10 rue de l'Yser – 78410 AUBERGENVILLE

Désignation du lot principal : Appartement en triplex – Bâtiment C – Lot n° 19

# RAPPORT DE MISSION DE REPÉRAGE DES MATÉRIAUX ET PRODUITS CONTENANT DE L'AMIANTE POUR L'ÉTABLISSEMENT DU CONSTAT ÉTABLI À L'OCCASION DE LA VENTE D'UN IMMEUBLE BÂTI

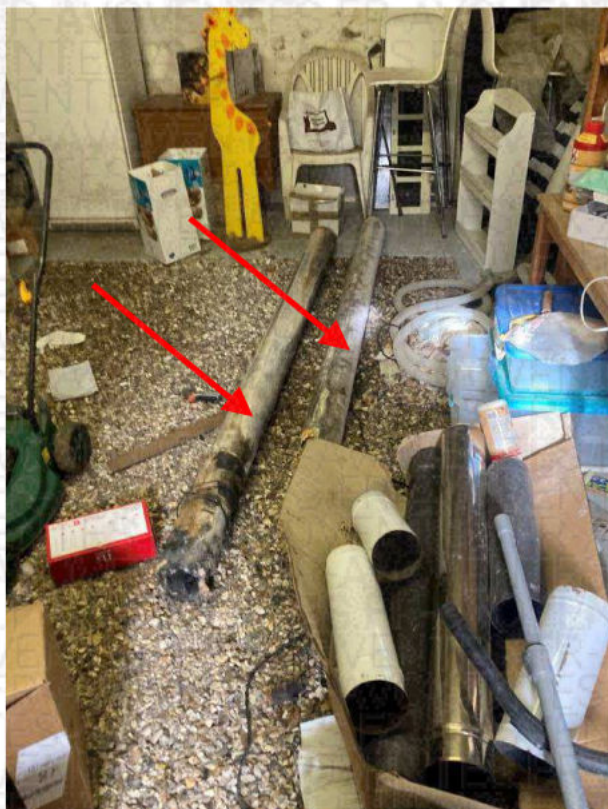
| Localisation | Matériau(x) / produits | Recommandations au(x) propriétaire(s) |
|---|---|---|
| Cave | Deux conduits de fluide en amiante-ciment | AC2 |

**Cave : 2 conduits de fluide amiantés**

AC 2 : Action corrective de second niveau

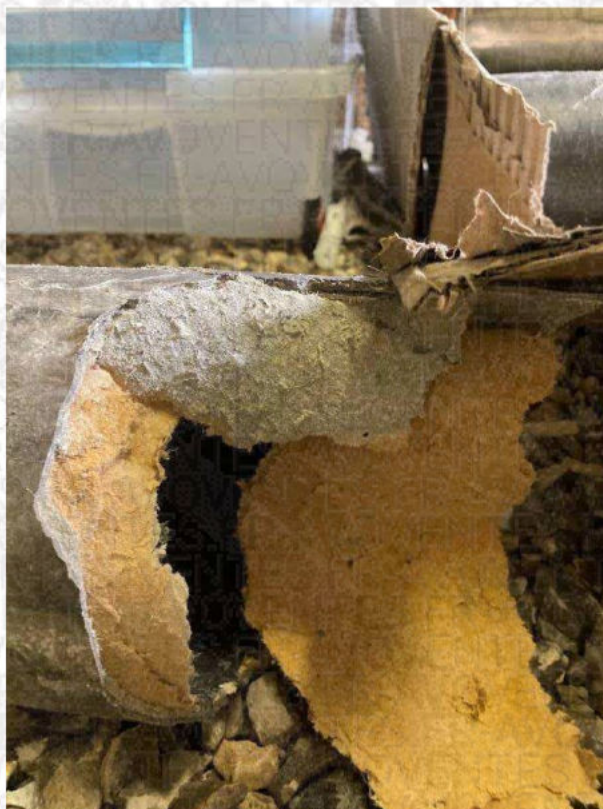
**Gros plan**
