Synthèse Dossier de Diagnostic Technique

Réf. : DIA- 1912-055

Adresse du bien : 1 Rue de la Chaîne, 78250 MEULAN EN YVELINES

Nature du bien : Appartement studio

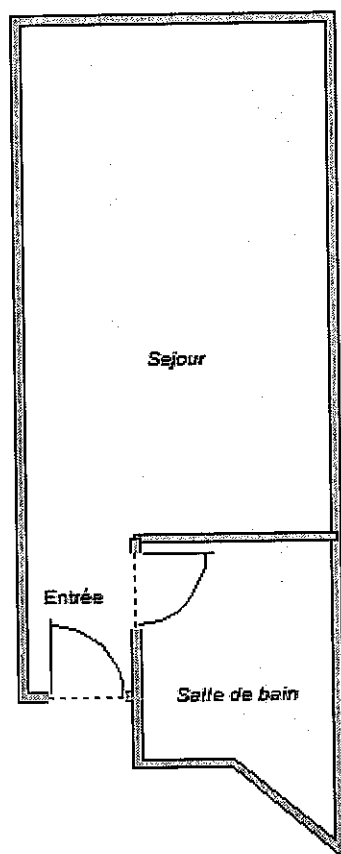
Réf : DIA-1912-055	Titre		Planche de repérage technique
1 Rue de la Chaîne, 78250 MEULAN EN YVELINES	Indice A	Auteur :	Bat. A du plan de masse

17. Croquis permettant de localiser les prélèvements et les matériaux ou produits contenant de l'amiante

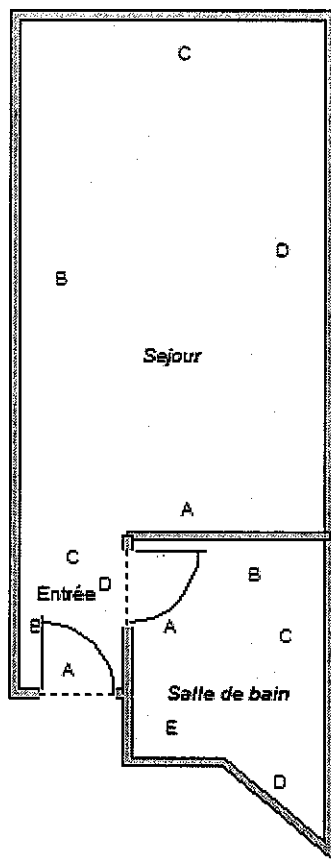
Réf : DIA	1912-055	Titre		Planche de repérage technique
1 Rue de la Chaîne, 78250 MEULAN EN YVELINES		Indice A	Auteur :	Bat. A du plan de masse

15. Schéma du constat de risque d'exposition au plomb

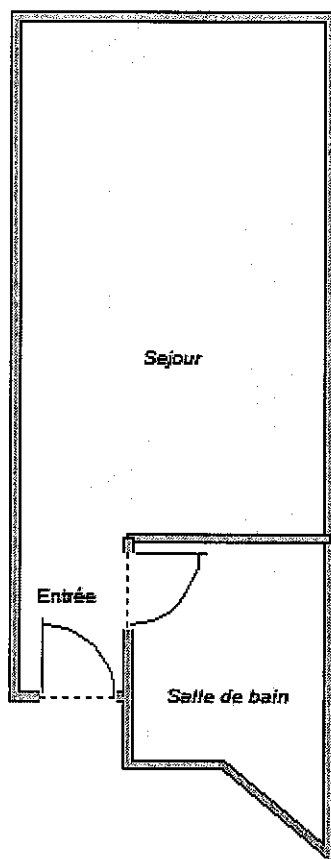
Réf : DIA	J-1912-055	Titre		Planche de repérage technique
1 Rue de la Chaîne, 78250 MEULAN EN YVELINES		Indice A	Auteur :	Bat. A du plan de masse

2. Schéma de repérage

Le présent schéma de repérage est un schéma de circulation permettant de localiser les éléments repérés dans les différents rapports. Il est non coté et non contractuel.
