Rapport de mission de repérage des matériaux et produits contenant de l'amiante pour l'établissement du constat établi à l'occasion de la vente d'un immeuble bâti

Nature du bâtiment : Hotel	Propriété de: C/O MAITRE
Cat. du bâtiment : Habitation (Parties privatives d'immeuble collectif d'habitation)	DIDIER CARDON 15 Impasse de l'Horloge 06110 LE CANNET
Référence Cadastre : NC	
Date du Permis de Construire : Non Communiquée	
Adresse : Hotel Le Tropique Bâtiment 39 boulevard Charles Guillaumont 06160 ANTIBES

Rapport N° : 27866	Date d'émission du rapport : 26/06/2023
Le repérage a été réalisé le : 20/06/2023	Accompagnateur : Le propriétaire
Par :	Laboratoire d'Analyses : Eurofins Analyse pour le Bâtiment Sud
N° certificat de qualification : C2021-SE05-024	Adresse laboratoire : 75C Avenue de Pascalet 30310 VERGÈZE
Date d'obtention : 17/09/2021	Numéro d'accréditation : 1-5922
Le présent rapport est établi par une personne dont les compétences sont certifiées par :	Organisme d'assurance professionnelle : AXA FRANCE IARD
WI.CERT	Adresse assurance : 313, Terrasses de l'arche 92727 NANTERRE CEDEX
16 Rue de Villars 57100 THIONVILLE	N° de contrat d'assurance : 10147785804
Date de commande :

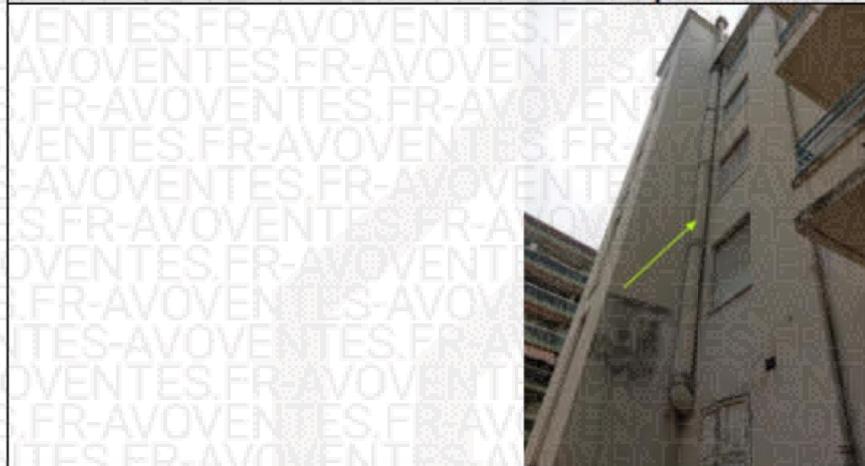
ELEMENT : Conduit de fluide n°1

Nom du client	Numéro de dossier	Pièce ou local
	27866	1er SS - Pièce n°19
Matériau	Date de prélèvement	Nom de l'opérateur
Amiante ciment

Evaluation périodique

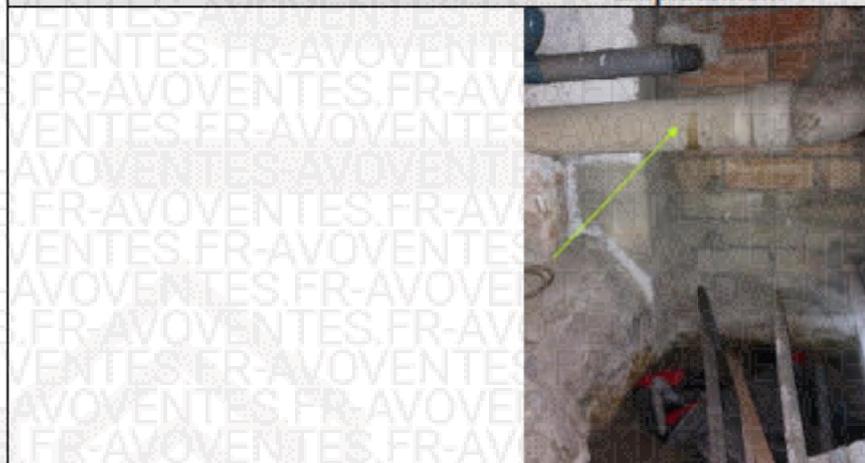
PRELEVEMENT : P001

Nom du client	Numéro de dossier	Pièce ou local
		1er SS - Pièce n°19
Matériau	Date de prélèvement	Nom de l'opérateur
Calorifuge	20/06/2023	
Localisation	Résultat	
Conduit de fluide n°2 - A	absence d'amiante
