Document de synthèse

Dossier n° : SA25/10/0426

Adresse : 40 Rue Joliot Curie
16000 ANGOULEME

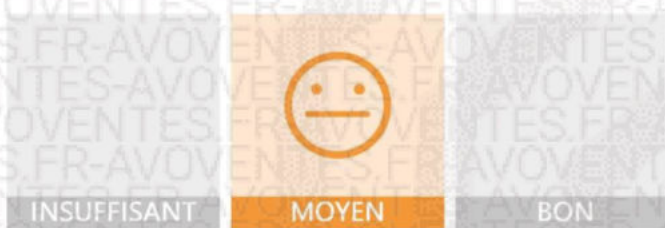
Confort d'été (hors climatisation)*

Les caractéristiques de votre logement améliorant le confort d'été :

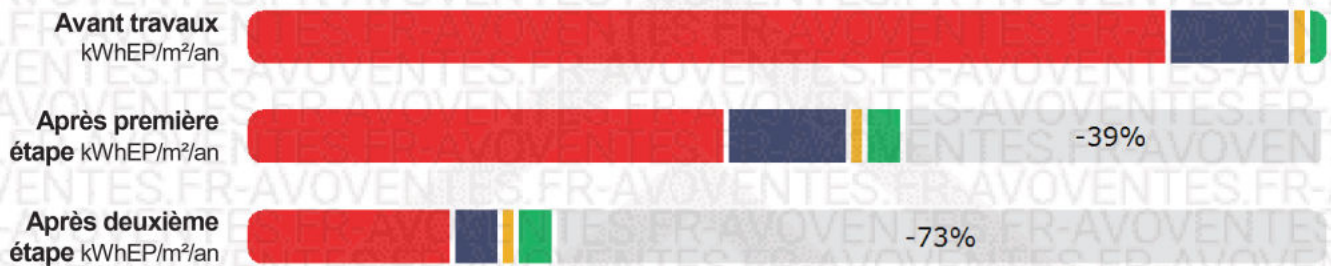
Répartition des consommations annuelles énergétiques

usage	chauffage	eau chaude sanitaire	refroidissement	éclairage	auxiliaires	total
consommation d'énergie (kWh/m ² /an)	70 _{EP} (30 _{EF})	13 _{EP} (6 _{EF})	-	4 _{EP} (2 _{EF})	11 _{EP} (5 _{EF})	98 _{EP} (43 _{EF})
frais annuels d'énergie (fourchette d'estimation*)	de 410 € à 560 €	de 70 € à 110 €	-	de 20 € à 40 €	de 60 € à 90 €	de 560 € à 800 €
