## **Rapport de mission de repérage des matériaux et produits de la liste A et B contenant de l'amiante**

### **Établi à l'occasion de la vente d'un immeuble bâti**

### **N° 23F1577A**

- Département : **COTES D'ARMOR**
- Adresse : **Lieudit LA POTE LAIS**  
**22330 PLESSALA**
- Référence cadastrale : YA 167/136/140
- Lots du bien : NC
- Fonction principal du bâtiment : Agricole
- Description et dénomination de la partie d'immeuble inspectée : Ferme
- Année de construction : Avant 1949
- Nombre de niveaux : 2
- Nombre de niveau de sous-sol : 0

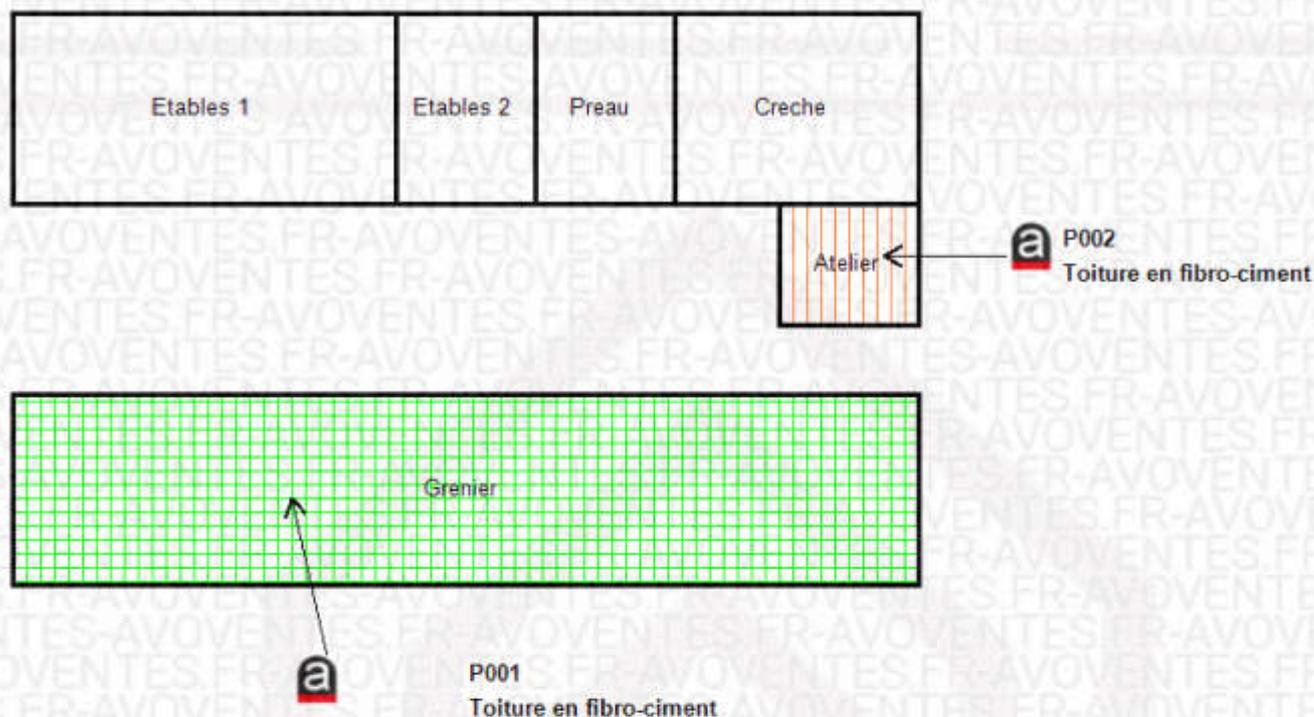
Planche de repérage usuelle 23F1577A 1/1 vue d'ensemble du bâtiment

Date de chaque repérage	Composant de la construction	Matériau ou produit	Localisation	Etat de conservation (1)	Mesures obligatoires associées (voir K de ce document)
06/07/2023	Toiture	Ardoises composites	Grenier	AC1	Travaux ponctuels
06/07/2023	Toiture	Plaque(s) amiante ciment	Atelier	AC1	Travaux ponctuels
