Dossier Technique Immobilier

Numéro de dossier : 250117015
Date du repérage : 17/01/2021

Adresse : **LE BEAU SOLEIL**

Commune : **74240 GAILLARD**

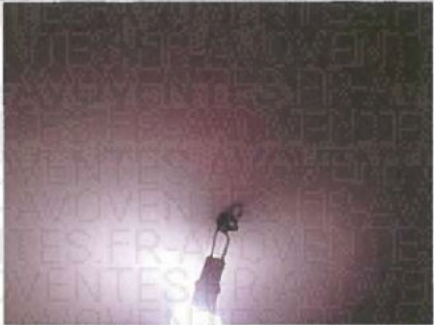
<p>Photo PhEle001 Libellé de l'anomalie : B8.3 e Au moins un conducteur isolé n'est pas placé sur toute sa longueur dans un conduit, une goulotte ou une plinthe ou une huisserie, en matière isolante ou métallique, jusqu'à sa pénétration dans le matériel électrique qu'il alimente. Remarques : Présence de conducteurs électriques non protégés mécaniquement ; Faire intervenir un électricien qualifié afin d'installer des protections mécanique sur les conducteurs non protégés (Cuisine, Séjour)</p>

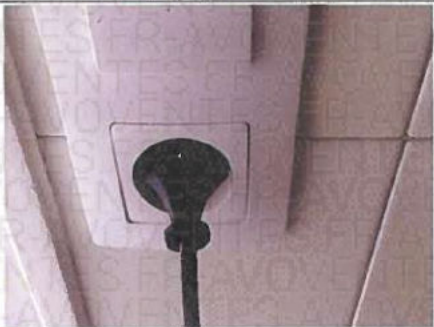
<p>Photo PhEle002 Libellé du point de contrôle : B3.3.6 a2 Au moins un socle de prise de courant comporte une broche de terre non reliée à la terre. Remarques : Des prises équipées de connecteur de terre ne sont pas raccordées à un conducteur de terre (Cuisine)</p>
