## Dossier Technique Immobilier

Numéro de dossier : 26010901921

Adresse : ..... **46a Rue du Brouaz**

Commune : ..... **74100 ANNEMASSE**

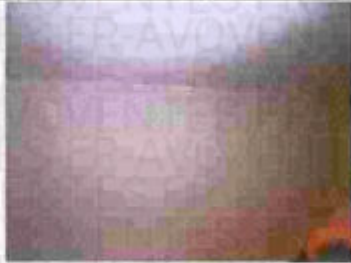
| Localisation | Identifiant + Description | Photo |
|---|---|---|
| Salle de bain | Identifiant: ZPSO<br>échantillon: P002<br>Description: Enduits projetés murs<br>Composant de la construction: 1. Parois verticales intérieures - Murs, Cloisons "en dur" et Poteaux (périphériques et intérieurs)<br>Partie à sonder: Enduits projetés<br>Liste selon annexe 13-9 du CSP: B | |

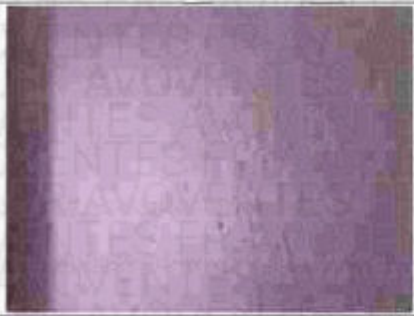
| | <p>Photo n° PhA001</p> <p>Localisation : Séjour</p> <p>Ouvrage : 1. Parois verticales intérieures - Murs, Cloisons "en dur" et Poteaux (périphériques et intérieurs)</p> <p>Partie d'ouvrage : Enduits projetés</p> <p>Description : Enduits projetés</p> |

| Localisation | Identifiant + Description | Conclusion (justification) | Etat de conservation** et préconisations* | Photo |
|---|---|---|---|---|
| Séjour | Identifiant: ZPSO<br>échantillon: P001<br>Description: Enduits projetés Plafond<br>Composant de la construction: 2. Planchers et plafonds - Plafonds, Poutres et Charpentes, Gains et Coffres Horizontaux<br>Partie à sonder: Enduits projetés<br>Liste selon annexe 13-9 du CSP: B | Présence d'amiante (Après analyse en laboratoire) | Matériau dégradé (étendue ponctuelle)<br><b>Résultat EP**</b><br><b>Préconisation:</b> Il est recommandé de réaliser une évaluation périodique. | |

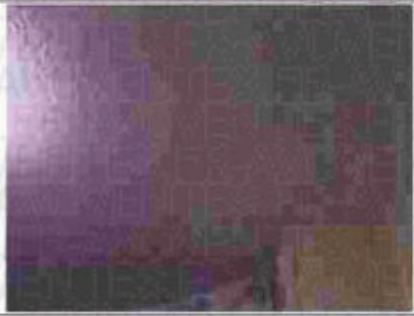
| | <p>Photo n° PhA002</p> <p>Localisation : Entrée</p> <p>Ouvrage : 2. Planchers et plafonds - Plafonds, Poutres et Charpentes, Gains et Coffres Horizontaux</p> <p>Partie d'ouvrage : Enduits projetés</p> <p>Description : Enduits projetés Plafond</p> |

| Localisation | Identifiant + Description | Conclusion (justification) | Etat de conservation** et préconisations* | Photo |
|---|---|---|---|---|
| Entrée | | Présence d'amiante (Après analyse en laboratoire) | Matériau dégradé (étendue ponctuelle)<br><b>Résultat EP**</b><br><b>Préconisation:</b> Il est recommandé de réaliser une évaluation périodique. | |

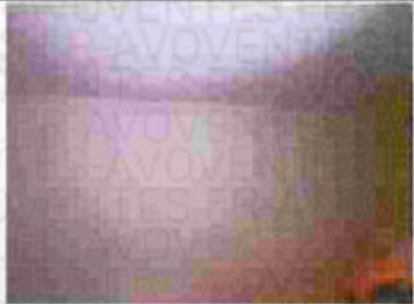
| | <p>Photo n° PhA003</p> <p>Localisation : Salle de bain</p> <p>Ouvrage : 1. Parois verticales intérieures - Murs, Cloisons "en dur" et Poteaux (périphériques et intérieurs)</p> <p>Partie d'ouvrage : Enduits projetés</p> <p>Description : Enduits projetés murs</p> |

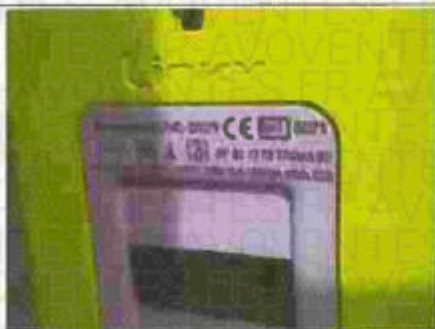
Photo du Compteur électrique
