MAIRIE POUR LE LOGEMENT
DIAGNOSTIQUEURS

Document de synthèse

Dossier n° : SA23/04/0198

Adresse : 14 rue du Trieur
16230 MAINE DE BOIXE

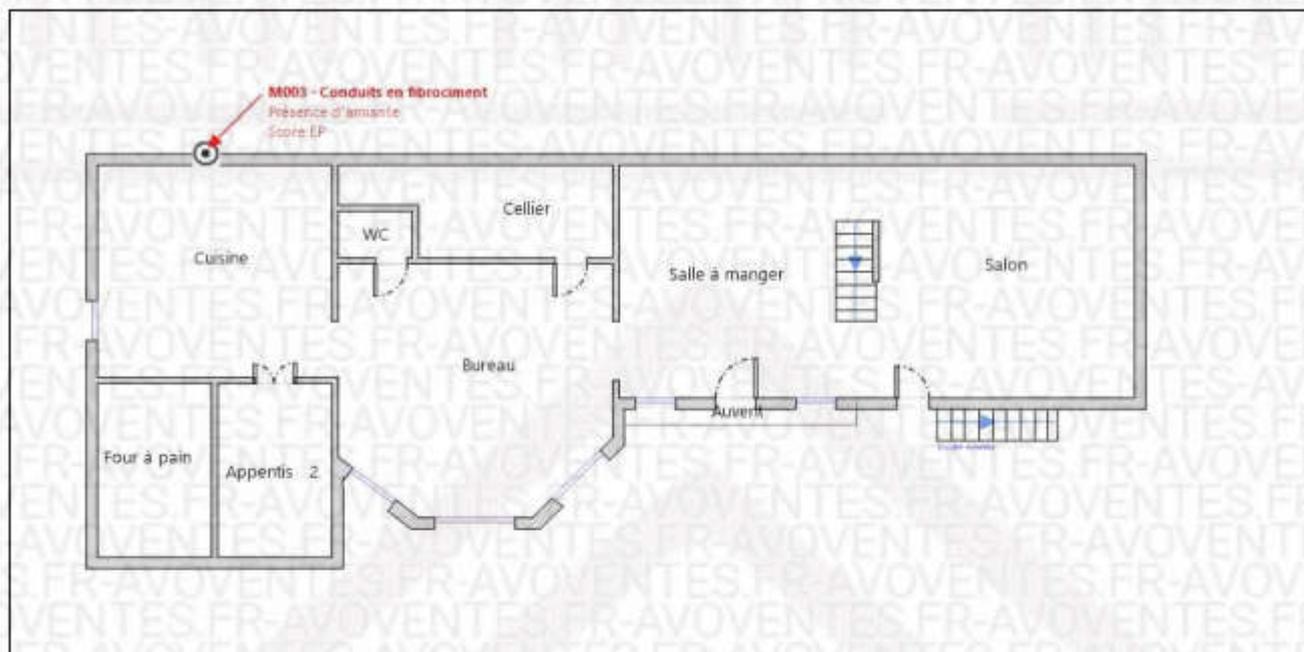
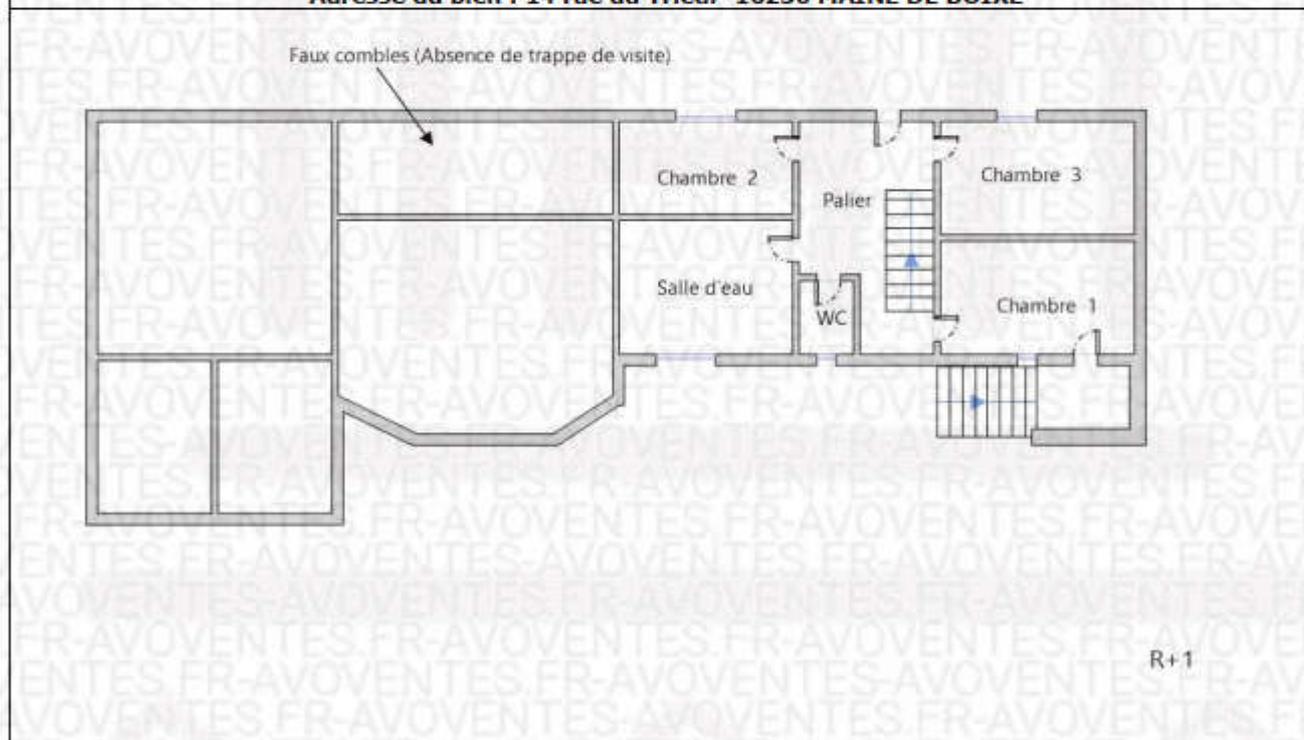
7.1 - Annexe - Schéma de repérage et Photos

Planche (croquis) de repérage technique effectué par le cabinet : SARL CMD, auteur : AVOVENTES
Dossier n° SA23/04/0198 du 18/04/2023
Adresse du bien : 14 rue du Trieur 16230 MAINE DE BOIXE

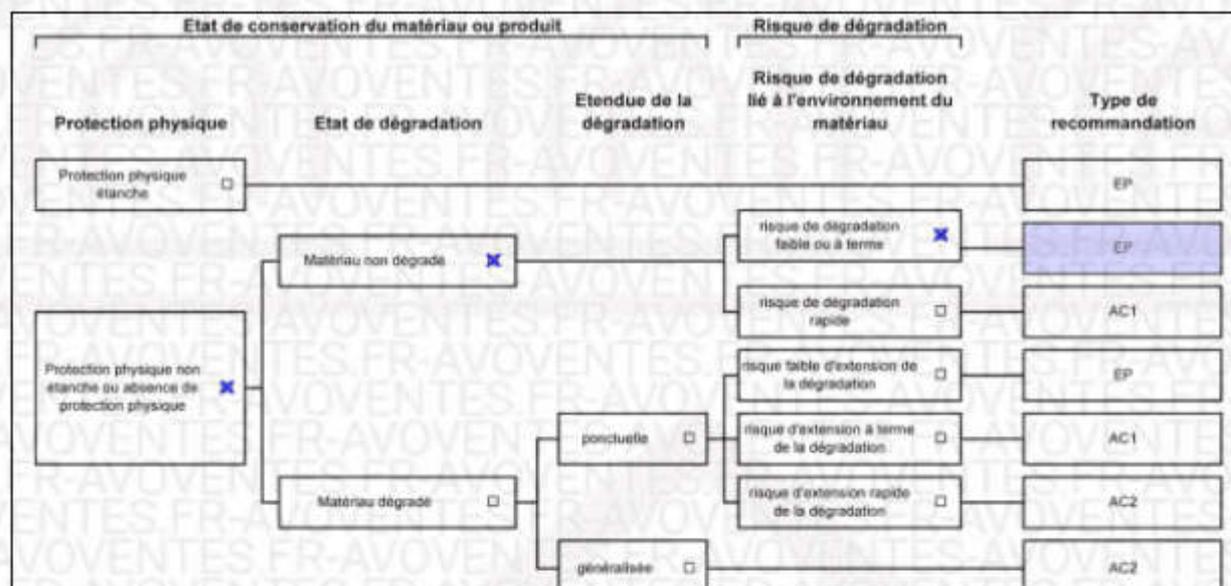
Grilles d'évaluation de l'état de conservation des matériaux ou produit de la liste B

Matériau : Conduits en fibrociment

Résultat EP : Il est recommandé de réaliser une évaluation périodique.

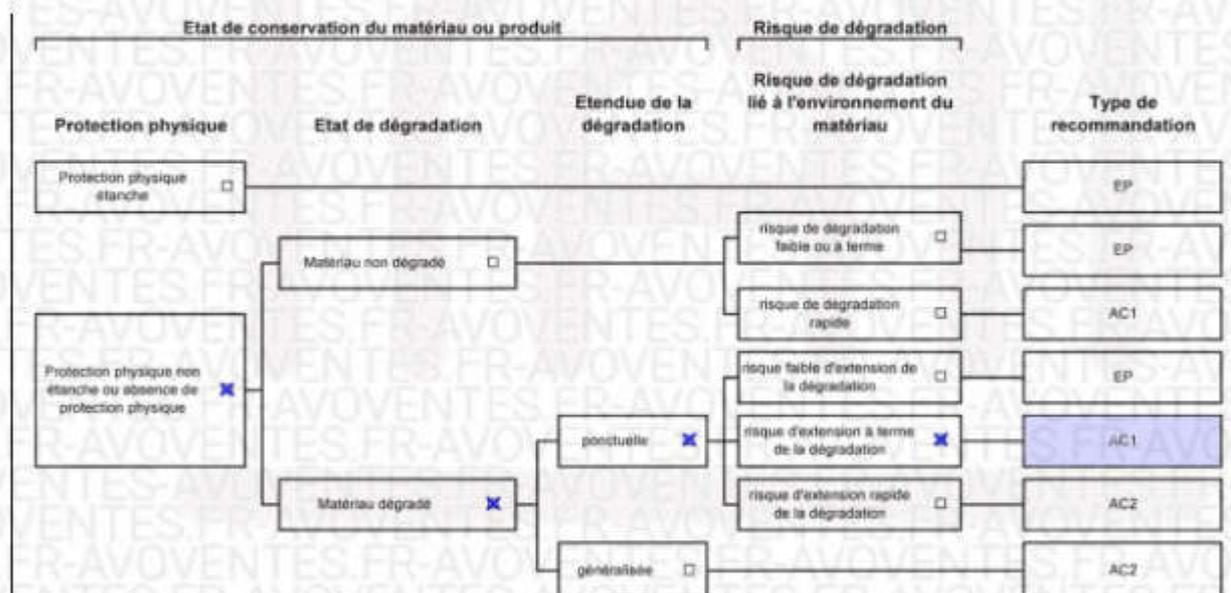
Matériau : Plaques (fibres-ciment)

Résultat AC1 : Il est recommandé de réaliser une action corrective de premier niveau.
