## Document de synthèse

Dossier n° : SA26/08/0359\_p01

### Immeuble bâti objet de la mission

Adresse : 65 Rue d'Angelier - Logement 2  
16100 COGNAC

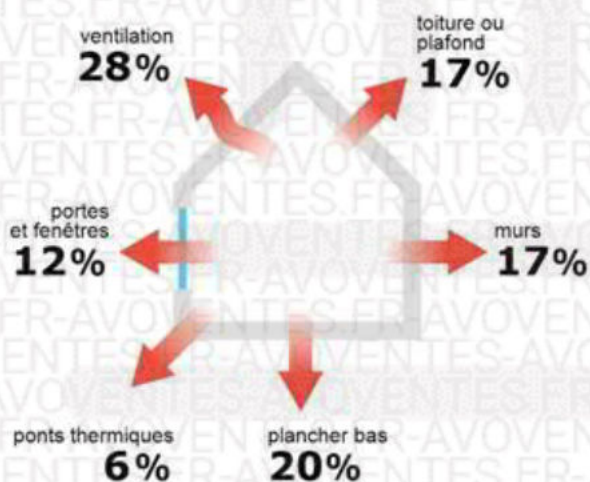
## Schéma de déperdition de chaleur

Coefficient de déperditions thermiques = 0,8 W/(m².K)

Coefficient de déperditions thermiques de référence = 0,4 W/(m².K)

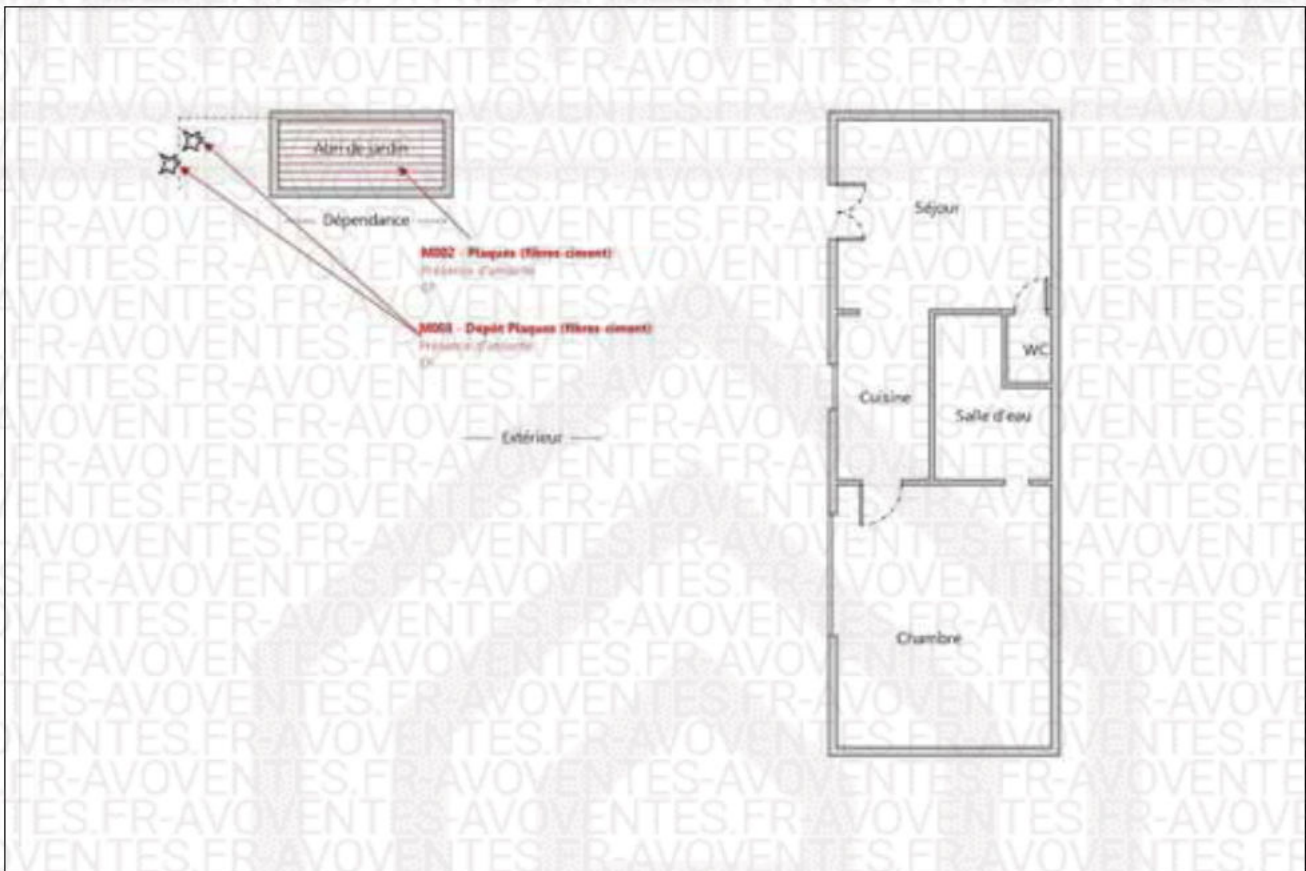
Planche (croquis) de repérage technique effectué par le cabinet : SARL CMD, auteur : AVOVENTES  
Dossier n° SA26/08/0359\_p01 du 31/08/2026  
Adresse du bien : 65 Rue d'Angelier - Logement 2 16100 COGNAC

**M001 - Plagues (fibres-ciment)**

Présence d'amiante

EP

| Localisation | Identifiant + Description | Conclusion (justification) | Etat de conservation** et préconisations* | Photo |
|---|---|---|---|---|
| R+1 - Combles | <u>Identifiant:</u> M001<br><u>Description:</u> Plaques (fibres-ciment)<br><u>Composant de la construction:</u> Bardages et façades légères<br><u>Partie à sonder:</u> Plaques (fibres-ciment)<br><u>Liste selon annexe.13-9 du CSP:</u> B<br><u>Localisation sur croquis:</u> M001 | Présence d'amiante (Sur jugement de l'opérateur) | Matériau non dégradé<br><br><b>Résultat</b> EP**<br><br><b>Préconisation :</b> Il est recommandé de réaliser une évaluation périodique. | |

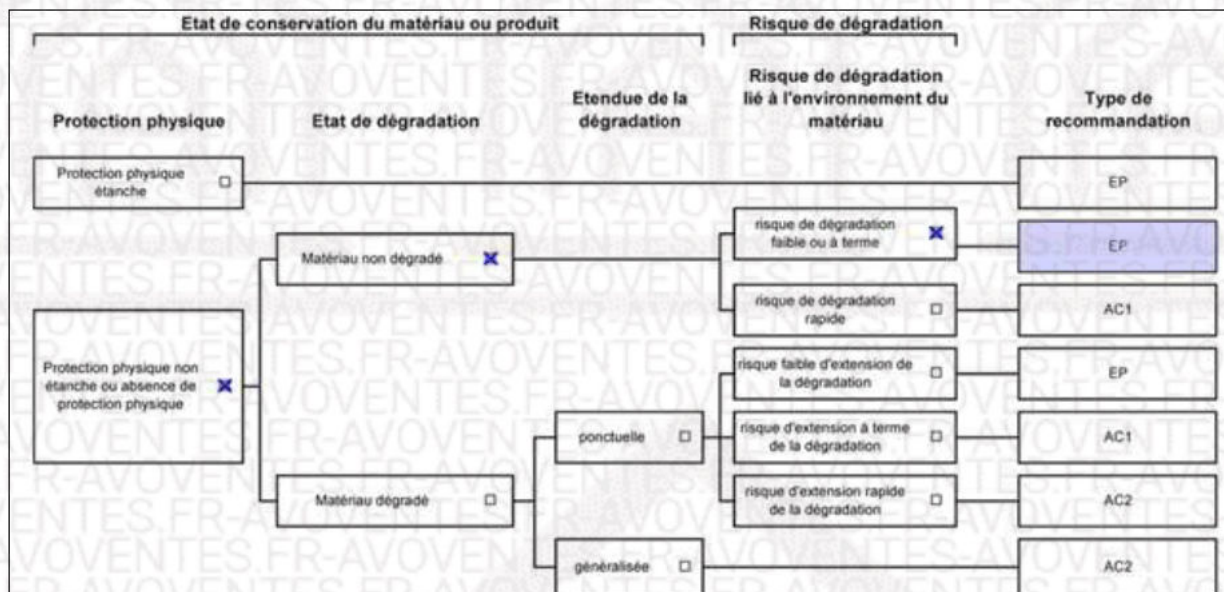
## Grilles d'évaluation de l'état de conservation des matériaux ou produit de la liste B

Matériau : Plaques (fibres-ciment)

Résultat EP : Il est recommandé de réaliser une évaluation périodique.

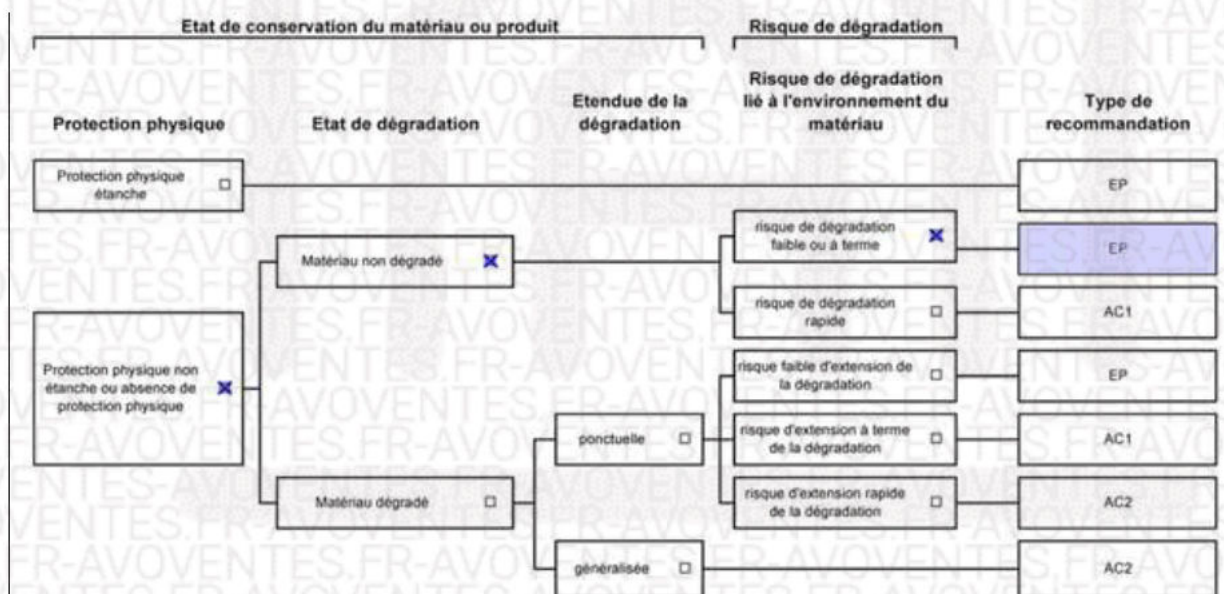
Matériau : Plaques (fibres-ciment)

Résultat EP : Il est recommandé de réaliser une évaluation périodique.
