## Dossier Technique Immobilier

Numéro de dossier : 25/KCE/0519  
Date du repérage : 18/12/2025

Adresse : .....**129 AVENUE D'AULNAY (17/4/69)**

Commune : .....**93250 VILLEMOMBLE**

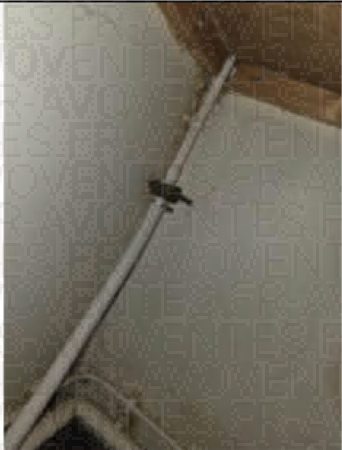
| Points de contrôle <sup>(3)</sup><br>(selon la norme) | Anomalies observées<br>(A1 <sup>(4)</sup> , A2 <sup>(5)</sup> , DGI <sup>(6)</sup> , 32c <sup>(7)</sup> ) | Libellé des anomalies et recommandations | Photos |
|---|---|---|---|
| C.7 - 8c<br>Organe de Coupure d'Appareil (OCA) | DGI | Au moins un organe de coupure d'appareil d'un appareil alimenté par une tuyauterie fixe est muni d'un about porte-caoutchouc non démontable. (Robinet en attente)<br><b>Remarques :</b> (1er - Cuisine)<br>Le matériel n'est pas autorisé ; Faire intervenir un installateur gaz qualifié afin de remplacer le matériel existant par du matériel autorisé (1er - Cuisine)<br><b>Risque(s) constaté(s) :</b> Dégagement de gaz et donc un risque d'explosion | |

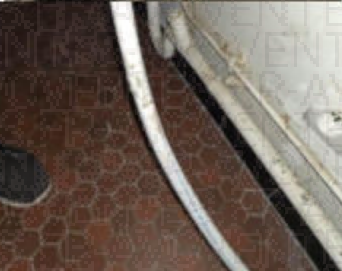
| Points de contrôle <sup>(3)</sup><br>(selon la norme) | Anomalies observées<br>(A1 <sup>(4)</sup> , A2 <sup>(5)</sup> , DGI <sup>(6)</sup> , 32c <sup>(7)</sup> ) | Libellé des anomalies et recommandations | Photos |
|---|---|---|---|
| C.10 - 14<br>Raccordement en gaz des appareils par tuyaux non rigides | A1 | La date limite d'utilisation du tuyau d'alimentation n'est pas lisible ou est dépassée. (Robinet en attente)<br><b>Remarques :</b> (1er - Cuisine)<br>La date limite d'utilisation du tuyau non rigide est dépassée ; Faire intervenir un installateur gaz qualifié afin de remplacer le tuyau existant par un tuyau neuf | |

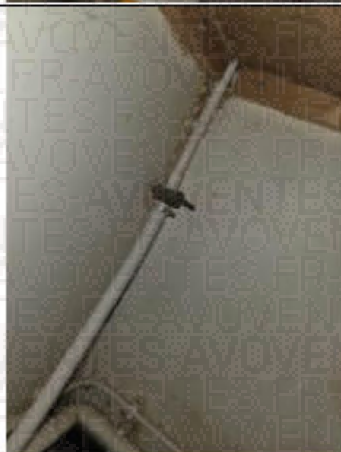
Photo n° PhGaz001

Localisation : 1er - Cuisine

Robinet en attente (Type : Non raccordé)

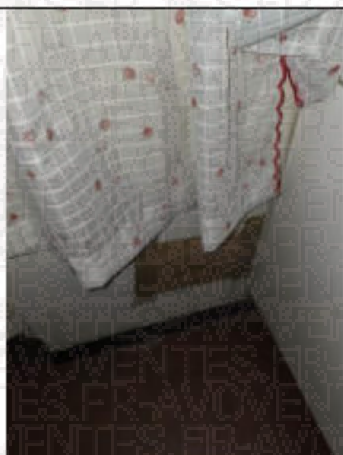
Photo n° PhGaz004

19.7 : le dispositif de l'amenée d'air du local équipé ou prévu pour un appareil d'utilisation est obturé. (1er - Cuisine)

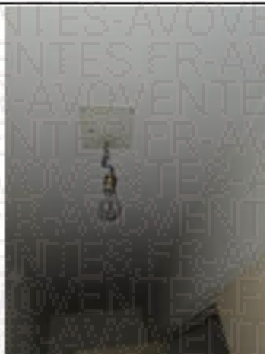
| N° Article (1) | Libellé et localisation (*) des anomalies | N° Article (2) | Libellé des mesures compensatoires (3) correctement mises en œuvre | Photos |
|---|---|---|---|---|
| B3.3.6 a3 | Au moins un circuit (n'alimentant pas des socles de prises de courant) n'est pas relié à la terre.<br><b>Remarques :</b> Absence de conducteurs de protection ; <b>Faire intervenir un électricien qualifié afin d'installer des conducteurs de protection</b> | B3.3.6 1 | Alors que des socles de prise de courant ou des circuits de l'installation ne sont pas reliés à la terre (B3.3.6 a1), a2 et a3), la mesure compensatoire suivante est correctement mise en œuvre :<br>- protection du (des) CIRCUIT (s) concerné (s) ou de l'ensemble de l'installation électrique par au moins un dispositif différentiel à haute sensibilité $\leq 30$ mA. | |

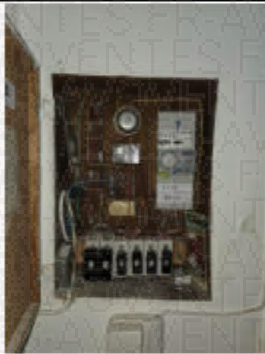
| N° Article (1) | Libellé et localisation (*) des anomalies | N° Article (2) | Libellé des mesures compensatoires (3) correctement mises en œuvre | Photos |
|---|---|---|---|---|
| B4.3 b | Le type d'au moins un fusible ou un disjoncteur n'est plus autorisé (fusible à tabatière, à broches rechargeables, coupe-circuit à fusible de type industriel, disjoncteur réglable en courant protégeant des circuits terminaux).<br><b>Remarques :</b> Présence de fusible(s) de type à broche(s) rechargeable(s) ; <b>Faire intervenir un électricien qualifié afin de remplacer le(s) fusible(s) de type à broche(s) rechargeable(s) par des protections autorisées (1er - Entrée)</b> | | | |

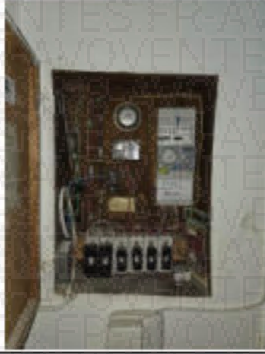
| N° Article (1) | Libellé et localisation (*) des anomalies | N° Article (2) | Libellé des mesures compensatoires (3) correctement mises en œuvre | Photos |
|---|---|---|---|---|
| B4.3 f3 | A l'intérieur du tableau, la section d'au moins un conducteur alimentant les dispositifs de protection n'est pas adaptée au courant de réglage du disjoncteur de branchement.<br><b>Remarques :</b> La section des conducteurs de pontage n'est pas en adéquation avec le courant de réglage du disjoncteur de branchement (1er - Entrée) | | | |

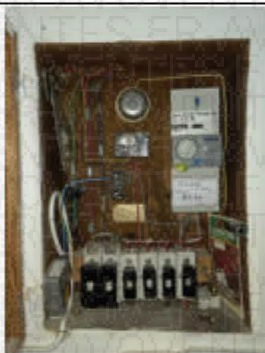
| N° Article (1) | Libellé et localisation (*) des anomalies | N° Article (2) | Libellé des mesures compensatoires (3) correctement mises en œuvre | Photos |
|---|---|---|---|---|
| B7.3 a | L'Enveloppe d'au moins un matériel est manquante ou détériorée.<br><b>Remarques :</b> Présence de matériel électrique en place dont l'enveloppe présente des détériorations ; <b>Faire intervenir un électricien qualifié afin de remplacer les matériels présentant des détériorations (1er - Entrée)</b> | | | |

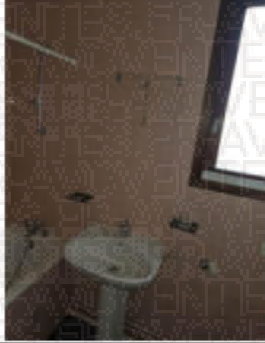
| N° Article (1) | Libellé et localisation (*) des anomalies | N° Article (2) | Libellé des mesures compensatoires (3) correctement mises en œuvre | Photos |
|---|---|---|---|---|
| B7.3 d | L'installation électrique comporte au moins une connexion avec une partie active nue sous tension accessible.<br><b>Remarques :</b> Présence de connexion de matériel électrique présentant des parties actives nues sous tension ; <b>Faire intervenir un électricien qualifié afin de remplacer les matériels présentant des parties actives nues sous tension</b> | | | |

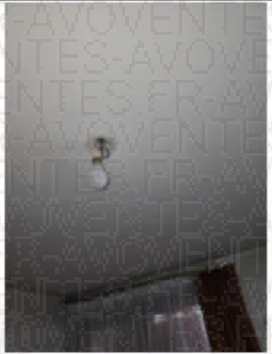
| N° Article (1) | Libellé et localisation (*) des anomalies | N° Article (2) | Libellé des mesures compensatoires (3) correctement mises en œuvre | Photos |
|---|---|---|---|---|
| B8.3 b | L'installation comporte au moins un matériel électrique inadapté à l'usage.<br><b>Remarques :</b> Présence de matériel électrique inadapté à l'usage ; <b>Faire intervenir un électricien qualifié afin de remplacer les matériels inadaptés par du matériel autorisé (1er - Dégagement)</b> | | | |

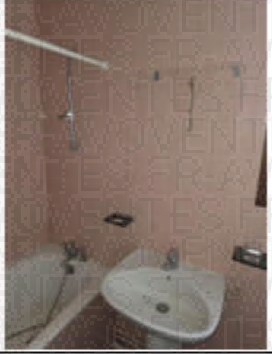
| N° Article (1) | Libellé et localisation (*) des anomalies | N° Article (2) | Libellé des mesures compensatoires (3) correctement mises en œuvre | Photos |
|---|---|---|---|---|
| B8.3 e | Au moins un conducteur isolé n'est pas placé sur toute sa longueur dans un conduit, une goulotte ou une plinthe ou une huisserie, en matière isolante ou métallique, jusqu'à sa pénétration dans le matériel électrique qu'il alimente.<br><b>Remarques :</b> Présence de conducteurs électriques non protégés mécaniquement ; <b>Faire intervenir un électricien qualifié afin d'installer des protections mécanique sur les conducteurs non protégés (1er - Salle de bain)</b> | | | |
