## Dossier Technique Immobilier

Numéro de dossier : AVOVENTES/ROMAINVILLE/2025/5216\_p0  
Date du repérage : 1  
28/07/2025

Adresse : .....**141 rue du Docteur Vaillant**

**Bat. B; Etage 4; Porte Droite, Lot  
numéro 60, cave lot N° 80, box lot N°  
96**

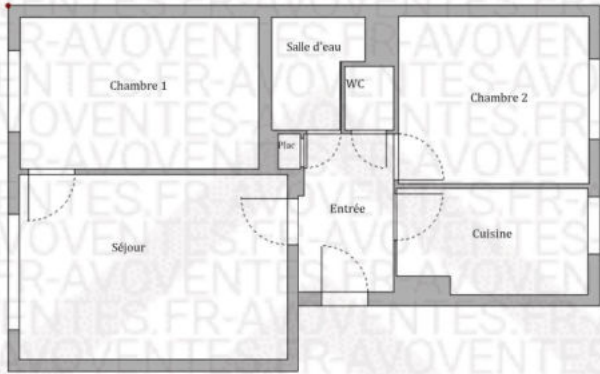
7.1 - Annexe - Schéma de repérage

Planche (croquis) de repérage technique effectué par le cabinet : Ariane Environnement, auteur : AVOVENTES  
Dossier n° AVOVENTES/ROMAINVILLE/2025/5216\_p01 du 28/07/2025  
Adresse du bien : 141 rue du Docteur Vaillant (60, cave lot N° 80, box lot N° 96) 93230 ROMAINVILLE

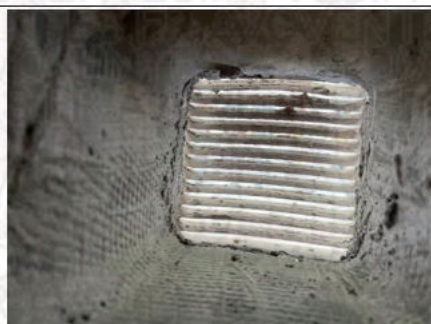
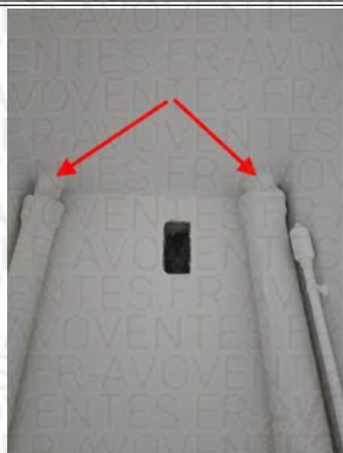
Photo n° PhA001

Localisation : Entrée

Partie d'ouvrage : Conduit en fibres-ciment

Description : Conduit en fibres-ciment

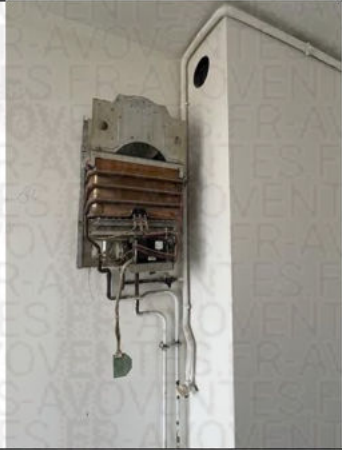
| Points de contrôle <sup>(3)</sup><br>(selon la norme) | Anomalies observées<br>(A1 <sup>(4)</sup> , A2 <sup>(5)</sup> , DGI <sup>(6)</sup> , 32c <sup>(7)</sup> ) | Libellé des anomalies et recommandations | Photos |
|---|---|---|---|
| C.23 - 28a<br>Appareil raccordé - Présence de conduits | DGI | Il n'existe pas de conduit de raccordement reliant l'appareil au conduit de fumée.<br>(Chauffe-eau Inconnue Inconnu)<br><br><b>Remarques :</b> (Cuisine)<br><b>Risque(s) constaté(s) :</b> Risque d'intoxication au monoxyde de carbone (CO) causé par les produits de combustion | |

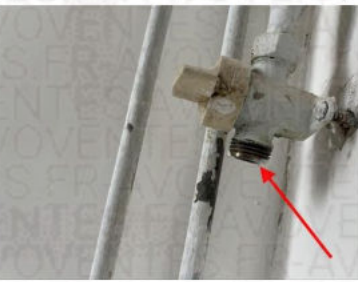
| Points de contrôle <sup>(3)</sup><br>(selon la norme) | Anomalies observées<br>(A1 <sup>(4)</sup> , A2 <sup>(5)</sup> , DGI <sup>(6)</sup> , 32c <sup>(7)</sup> ) | Libellé des anomalies et recommandations | Photos |
|---|---|---|---|
| C.7 - 8b<br>Organe de Coupure d'Appareil (OCA) | A2 | L'extrémité de l'organe de coupure d'appareil ou de la tuyauterie en attente n'est pas obturée. (Robinet en attente)<br><br><b>Remarques :</b> (Cuisine)<br>L'extrémité du robinet en attente n'est pas obturée ; Poser ou faire poser un bouchon par un installateur gaz qualifié sur l'extrémité du robinet<br><b>Risque(s) constaté(s) :</b> Dégagement de gaz et donc un risque d'explosion | |

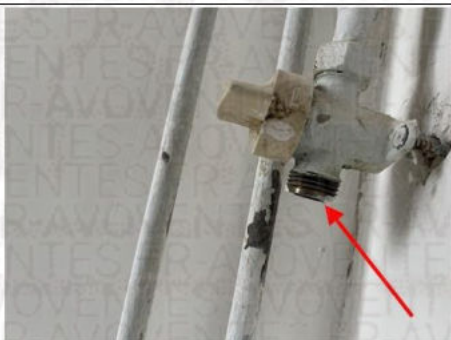
Photo n° PhGaz004

8b : l'extrémité de l'organe de coupure d'appareil ou de la tuyauterie en attente n'est pas obturée. (Cuisine)

L'extrémité du robinet en attente n'est pas obturée; Poser ou faire poser un bouchon par un installateur gaz qualifié sur l'extrémité du robinet

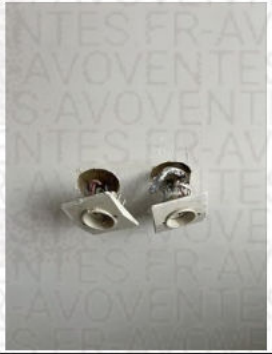
| N° Article (1) | Libellé et localisation (*) des anomalies | N° Article (2) | Libellé des mesures compensatoires (3) correctement mises en œuvre | Photos |
|---|---|---|---|---|
| B7.3 a | L'Enveloppe d'au moins un matériel est manquante ou détériorée.<br><b>Remarques :</b> Présence de matériel électrique en place dont l'enveloppe présente des détériorations ; <b>Faire intervenir un électricien qualifié afin de remplacer les matériels présentant des détériorations</b> | | | |

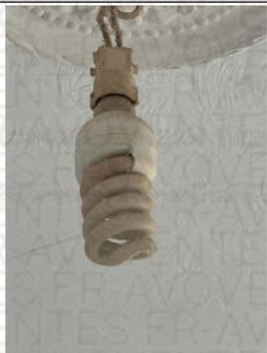
| N° Article (1) | Libellé et localisation (*) des anomalies | N° Article (2) | Libellé des mesures compensatoires (3) correctement mises en œuvre | Photos |
|---|---|---|---|---|
| B8.3 b | L'installation comporte au moins un matériel électrique inadapté à l'usage.<br><b>Remarques :</b> Présence de matériel électrique inadapté à l'usage ; <b>Faire intervenir un électricien qualifié afin de remplacer les matériels inadaptés par du matériel autorisé</b> | | | |

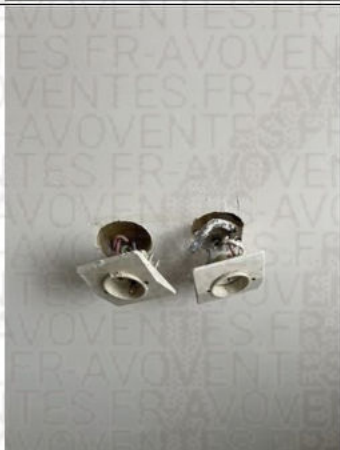
Photo PhEle001

Libellé de l'anomalie : B7.3 a L'Enveloppe d'au moins un matériel est manquante ou détériorée.

Remarques : Présence de matériel électrique en place dont l'enveloppe présente des détériorations ; Faire intervenir un électricien qualifié afin de remplacer les matériels présentant des détériorations

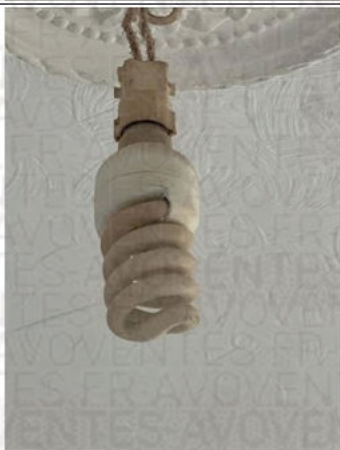
Photo PhEle002

Libellé de l'anomalie : B8.3 b L'installation comporte au moins un matériel électrique inadapté à l'usage.
