## DOSSIER DE DIAGNOSTICS TECHNIQUES

Référence : CAVOVENTES.FR 19370 12.09.24

**Maison individuelle**

**Lieu dit La Pièce  
1368 route de la Plaine  
01630 CHALLEX**

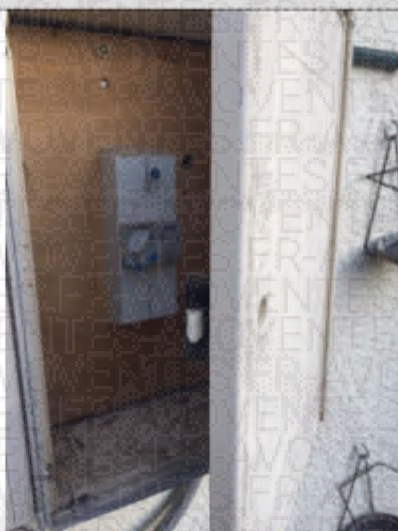
### Point de contrôle N° B.1.3 b)

| <u>Description :</u> | Le dispositif assurant la COUPURE D'URGENCE n'est pas situé à l'intérieur du logement ou dans un emplacement accessible directement depuis le logement. |
| <u>Localisation :</u> | Extérieur |

| <u>Observation(s)</u> | Le poste à haute tension doit être accessible directement depuis le logement OU un dispositif de coupure d'urgence dans le logement ou un local annexe autre que le poste, accessible directement depuis le logement. |

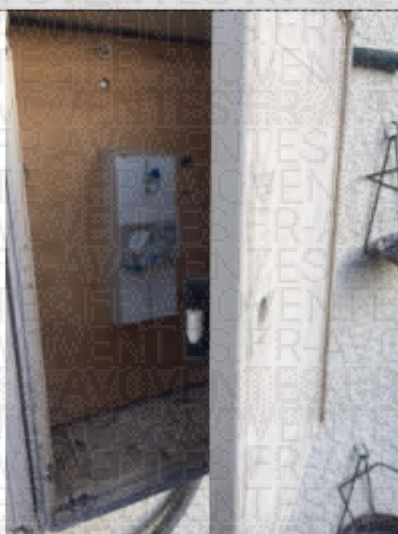
### Point de contrôle N° B.1.3 i)

| <u>Description :</u> | Le dispositif assurant la COUPURE D'URGENCE est placé dans une armoire, un tableau, un placard ou une gaine dont la porte est fermée à l'aide d'une clé ou d'un outil. |
| <u>Localisation :</u> | Extérieur |

| <u>Observation(s)</u> | Le dispositif assurant la coupure d'urgence ne doit pas être placé dans un tableau ou une armoire électrique, un placard ou une gaine dont la porte est fermée à l'aide d'une clé ou d'un outil ; on entend par placard un meuble ou un espace de rangement dans lequel il n'est pas prévu de pénétrer. |

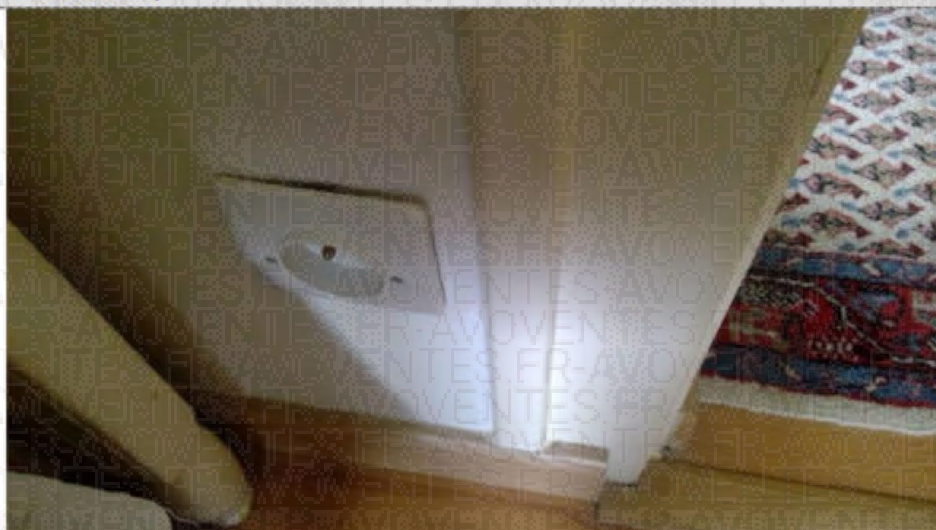
Point de contrôle N° B.3.3.6 a2)

| <u>Description :</u> | Au moins un socle de prise de courant comporte une broche de terre non reliée à la terre. |
| <u>Localisation :</u> | Entrée/ Dégagement , Chambre n°2, Chambre n°3 |

| <u>Observation(s)</u> | Relier la broche de terre à la terre ou installer un dispositif différentiel à haute sensibilité $\leq 30$ mA. (Anomalie compensée par le point de contrôle B.3.3.6.1) |

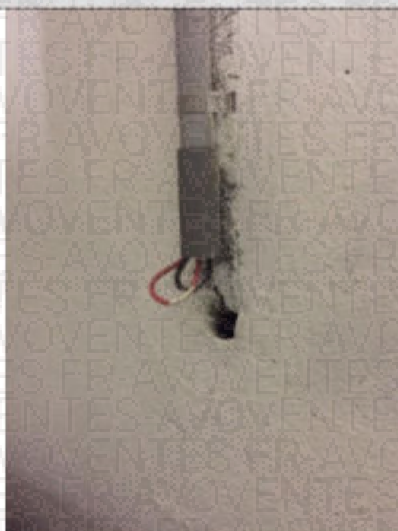
Point de contrôle N° B.7.3 a)

| <u>Description :</u> | L'ENVELOPPE d'au moins un matériel est manquante ou détériorée. |
| <u>Observation(s)</u> | Enveloppe d'au moins un matériel est manquante ou détériorée (ou mal fixée). |
| <u>Localisation :</u> | Cave, Bureau |

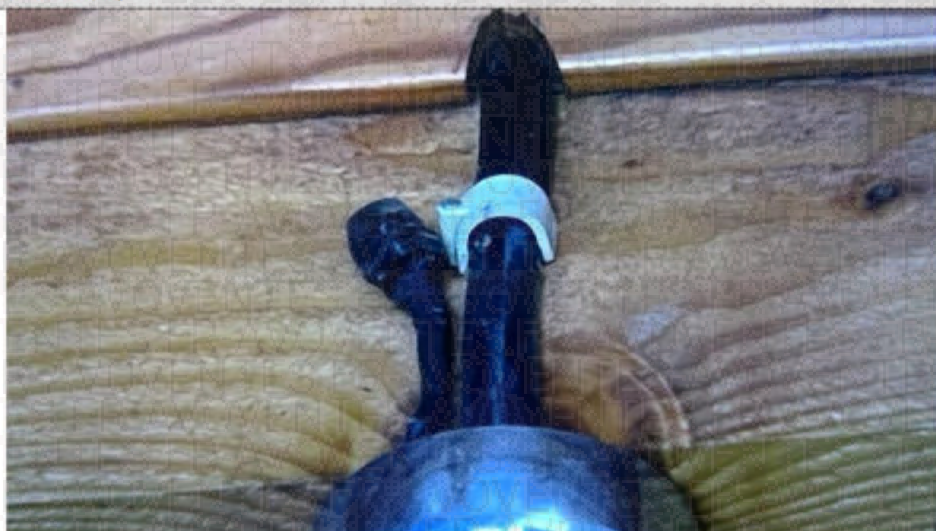
Point de contrôle N° B.7.3 d)

| <u>Description :</u> | L'installation électrique comporte au moins une CONNEXION avec une partie active nue sous tension accessible. |
| <u>Localisation :</u> | Bureau |

| <u>Observation(s)</u> | Les dispositifs de connexion (bornes type "dominos" etc.) doivent être placés dans des boîtes de connexion équipées de leurs couvercle d'obturation ou dans des goulottes ou plinthes équipées de couvercles. Les connexions réalisées par épissure ou soudure sont proscrites, hormis celle réalisées par soudure sur des éléments conducteurs (par exemple une canalisation de fluide raccordée par soudure au conducteur de LES ou de LEP est acceptée). |

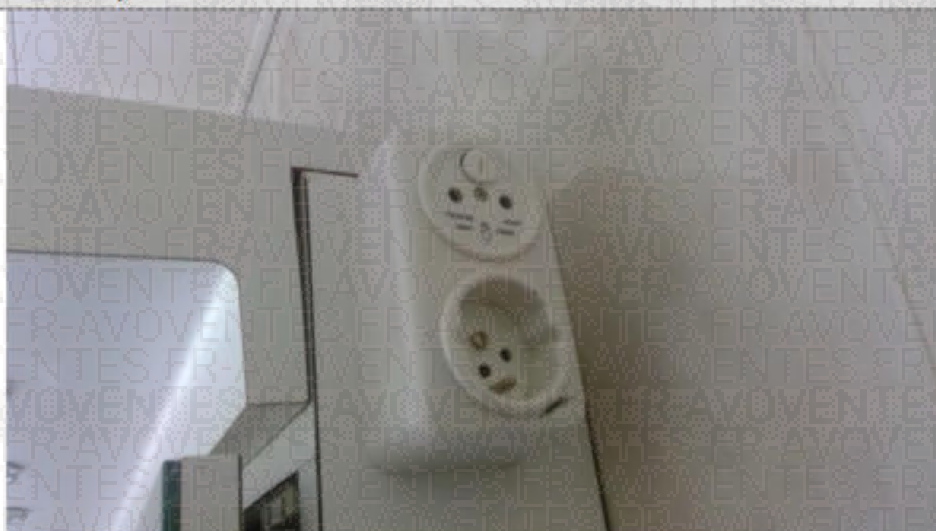
Point de contrôle N° B.8.3 b)

| <u>Description :</u> | L'installation comporte au moins un MATERIEL ELECTRIQUE inadapté à l'usage. |
| <u>Observation(s)</u> | Socle de prise de courant avec brochage étranger : risque de mauvais raccordement du matériel d'utilisation. |
| <u>Localisation :</u> | Salle de Bains/WC |

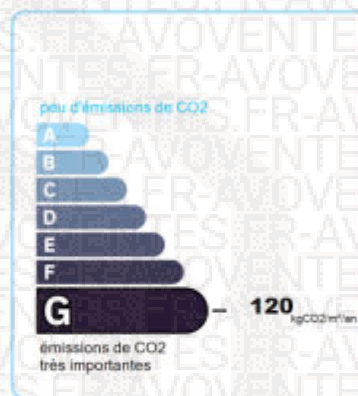
### Performance énergétique et climatique

Le niveau de consommation énergétique dépend de l'isolation du logement et de la performance des équipements. Pour l'améliorer, voir pages 5 à 6

Ce logement émet 22090 kg de CO<sub>2</sub> par an, soit l'équivalent de 114454 km parcourus en voiture. Le niveau d'émissions dépend principalement des types d'énergies utilisées (bois, électricité, gaz, fioul, etc.)
