DOSSIER DE DIAGNOSTICS TECHNIQUES

Référence : **12184 19.04.24**

Bien : **Maison individuelle**
Adresse : **11 avenue du Casteras**
31370 RIEUMES
Référence Cadastre : **NC**

Rapport de mission de repérage des matériaux et produits contenant de l'amiante pour l'établissement du constat établi à l'occasion de la vente d'un immeuble bâti

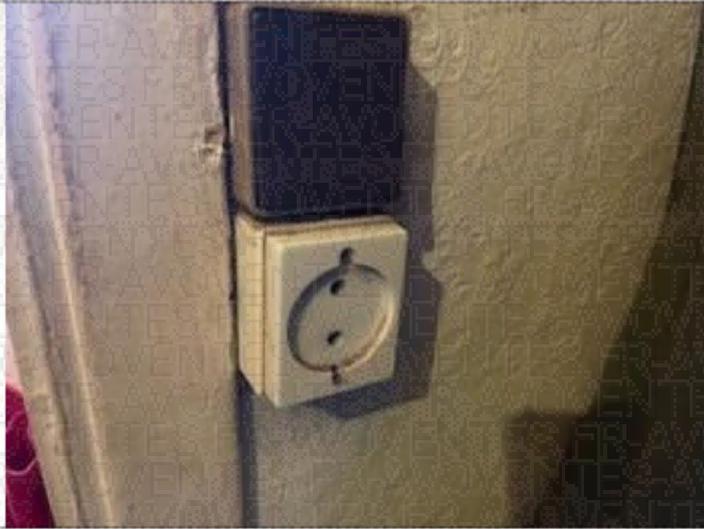
Point de contrôle N° B.3.3.6 a1)

Description : Au moins un socle de prise de courant ne comporte pas de broche de terre.

Localisation : exemple : Bureau

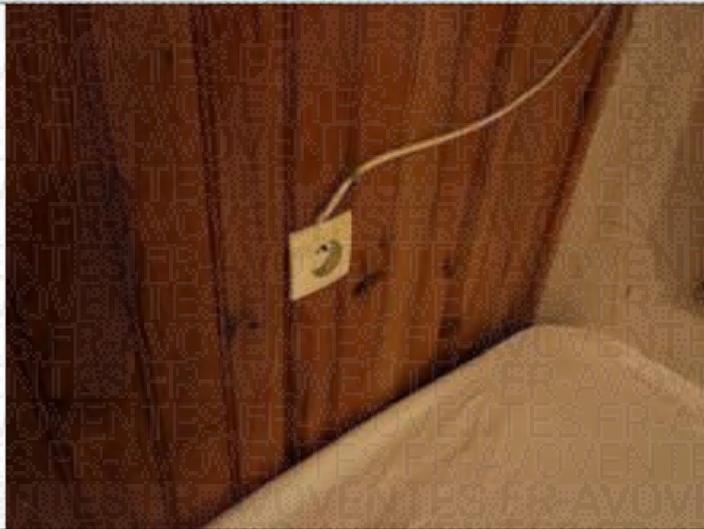
Point de contrôle N° B.3.3.6 a2)

Description : Au moins un socle de prise de courant comporte une broche de terre non reliée à la terre.

Localisation : exemple : Séjour, Bureau

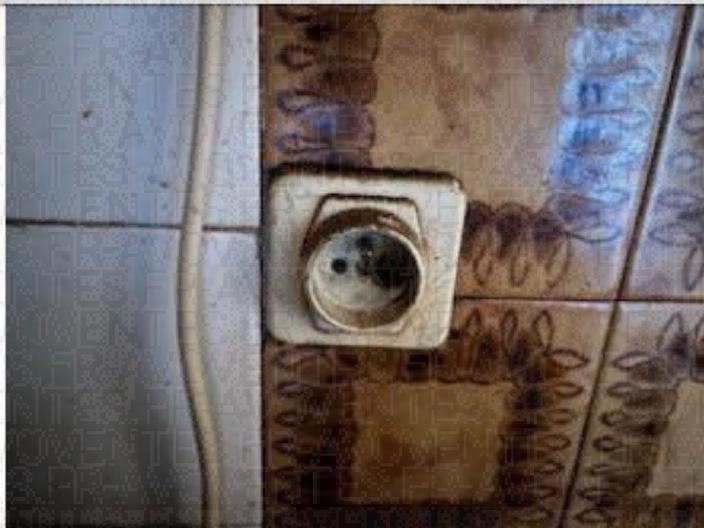
Point de contrôle N° B.4.3 h)

Description : Des CONDUCTEURS ou des APPAREILLAGES présentent des traces d'échauffement.

Localisation : Cuisine

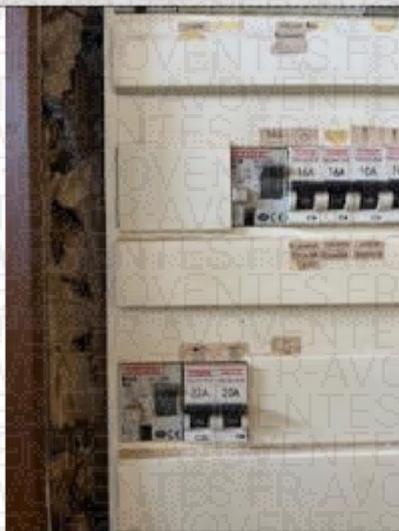
Point de contrôle N° B.4.3 j1)

Description :	Le courant assigné de l'INTERRUPTEUR différentiel placé en aval du DISJONCTEUR de branchement n'est pas adapté.
Observation(s)	
Localisation :	Tableau (différentiel 30mA/40A au lieu de 63A)

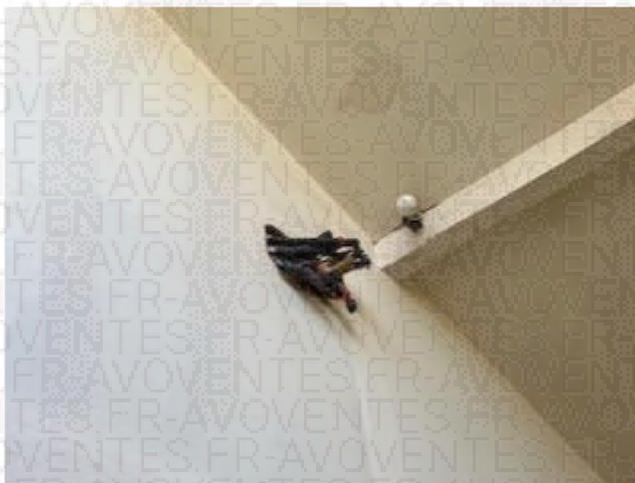
Point de contrôle N° B.7.3 a)

Description :	L'ENVELOPPE d'au moins un matériel est manquante ou détériorée.
Observation(s)	
Localisation :	exemple : , Séjour, Chambre n°2

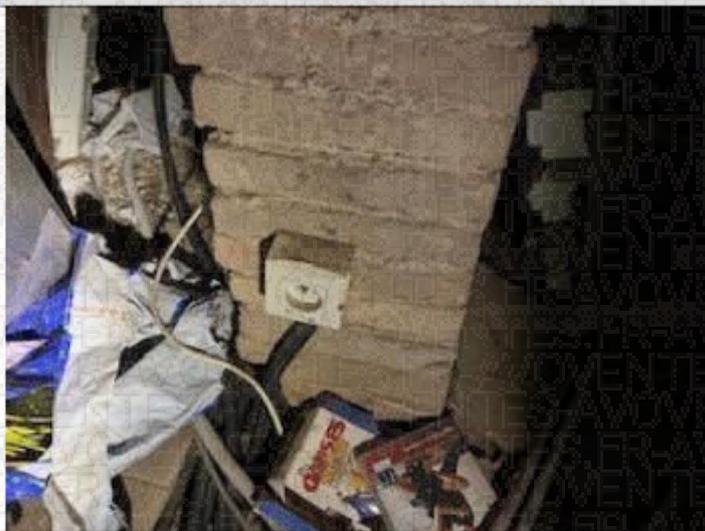
Point de contrôle N° B.8.3 b)

Description : L'installation comporte au moins un MATERIEL ELECTRIQUE inadapté à l'usage.

Localisation : combles

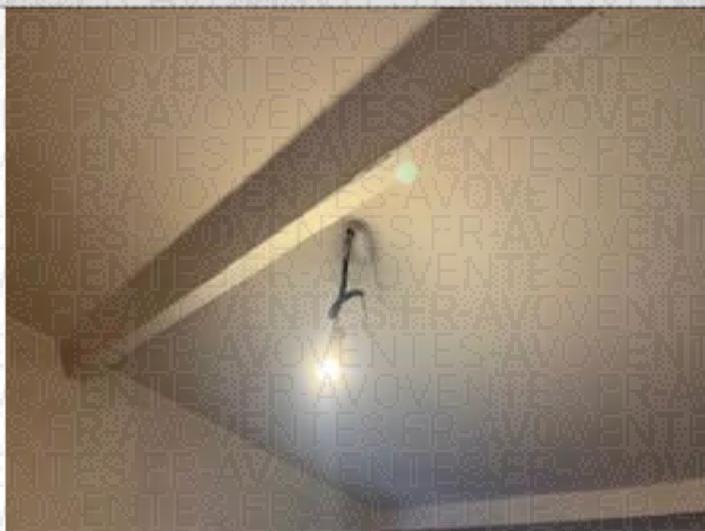
Point de contrôle N° B.8.3 e)

Description : Au moins un CONDUCTEUR isolé n'est pas placé sur toute sa longueur dans un conduit, une goulotte, une plinthe ou une huisserie, en matière isolante ou métallique, jusqu'à sa pénétration dans le MATERIEL ELECTRIQUE qu'il alimente.
