Dossier de Diagnostic Technique Expertise n° QC AVOVENTES 01878 08/24

Adresse	LES JARDINS DE BONNATRAIT 29 Route des Jardins de Bonnatrait 74140 SCIEZ
Section(s) cadastrale(s) Numéro(s) de(s) lot(s)	Références cadastrales non communiquées 70 (Appartement) / 49 (Cave) / 90 (Box garage)
Type de logement : Date de construction :	Appartement Bat. C; Etage 2 Entre le 1er Janvier 1949 et le 1er Juillet 1997
Périmètre de repérage :	Toutes parties accessibles sans démontage ni destruction

ERP	Etat des Risques et Pollutions

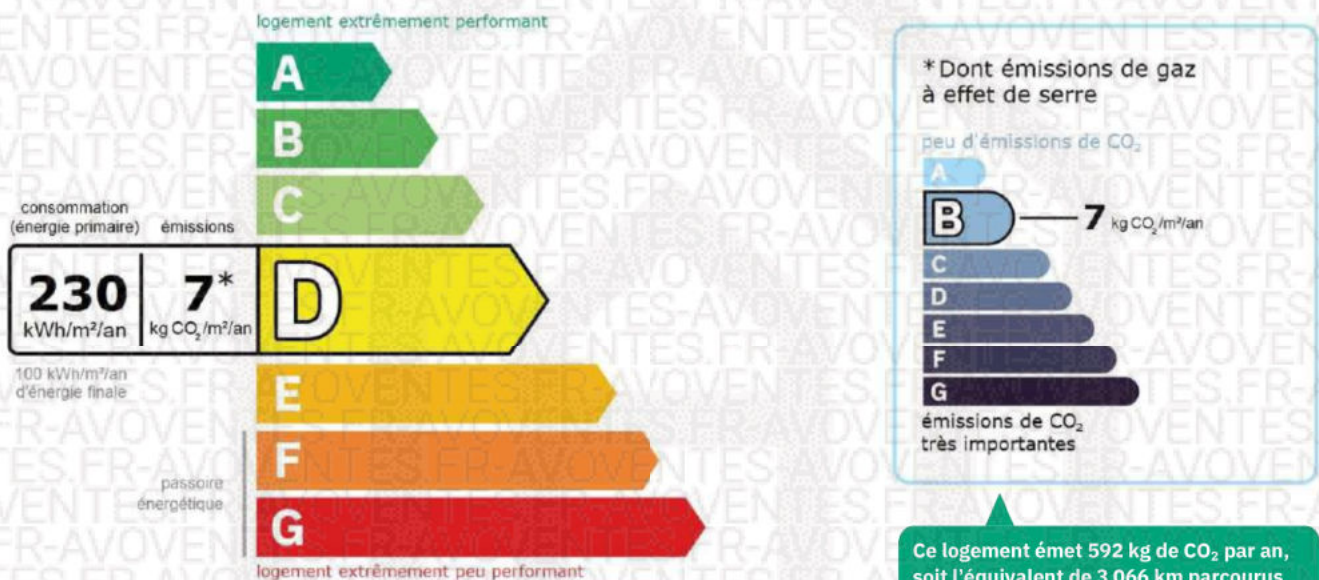
Performance énergétique et climatique

Le niveau de consommation énergétique dépend de l'isolation du logement et de la performance des équipements. Pour l'améliorer, voir pages 4 à 6

Ce logement émet 592 kg de CO₂ par an, soit l'équivalent de 3 066 km parcourus en voiture. Le niveau d'émissions dépend principalement des types d'énergies utilisées (bois, électricité, gaz, fioul, etc.)

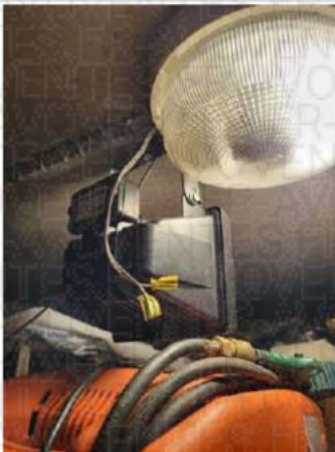
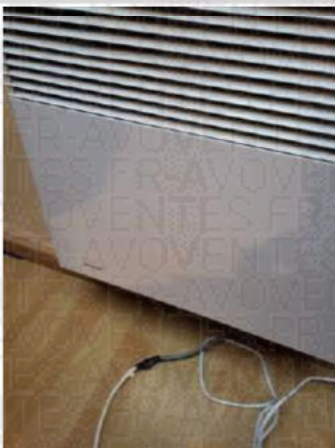
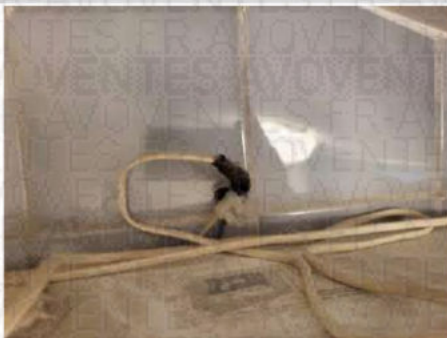
Photo PhEle001

Libellé de l'anomalie : L'installation électrique comporte au moins une connexion avec une partie active nue sous tension accessible.

Remarques : Présence de connexion de matériel électrique présentant des parties actives nues sous tension : garage, ch 1, sdb

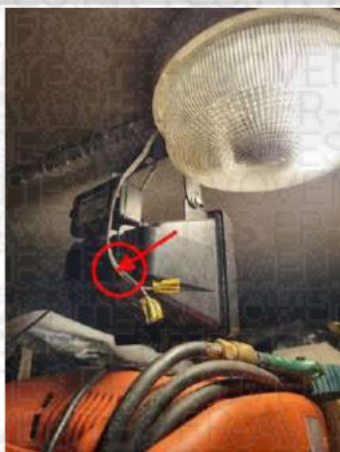
Photo PhEle002

Libellé de l'anomalie : L'installation comporte au moins un conducteur actif dont le diamètre est inférieur à 12/10 mm (1,13 mm²).

Remarques : L'installation comporte au moins un conducteur actif dont le diamètre est inférieur à 12/10 mm (1,13 mm²)

Présence de câble scindex.

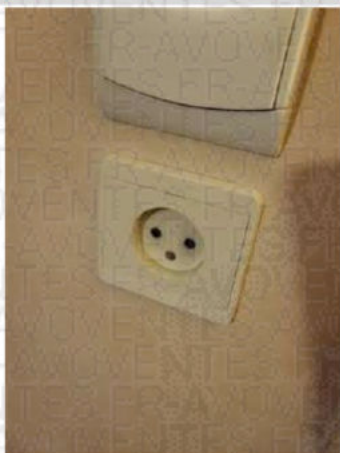
Photo PhEle003

Libellé de l'anomalie : Au moins un socle de prise de courant ne comporte pas de broche de terre.

Remarques : Au moins un socle de prise de courant n'est pas équipé de broche de terre.

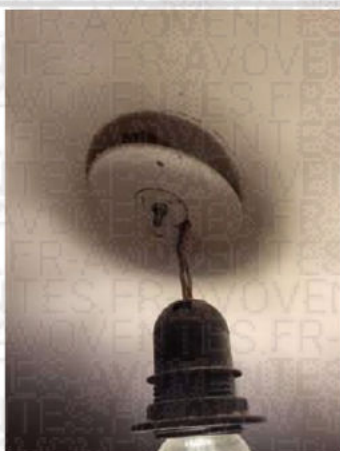
Photo PhEle004

Libellé de l'anomalie : Au moins un circuit (n'alimentant pas des socles de prises de courant) n'est pas relié à la terre.

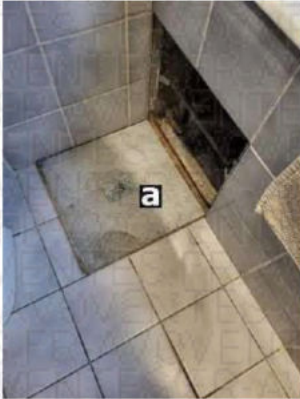
Localisation	Identifiant + Description	Conclusion (justification)	Etat de conservation** et préconisations*	Photo
Salle de bain (Trappe de baignoire)	Identifiant: M001 Description: Plaque Liste selon annexe.13-9 du CSP: B	Présence d'amiante (sur jugement de l'opérateur)	Matériau non dégradé Résultat EP** Préconisation : Il est recommandé de réaliser une évaluation périodique. Recommandation : Voir les Mesures d'ordre général – Obligations réglementaires

Il convient donc de veiller au maintien du bon état de conservation des matériaux et produits contenant de l'amiante afin de remédier au plus tôt aux situations d'usure anormale ou de dégradation.

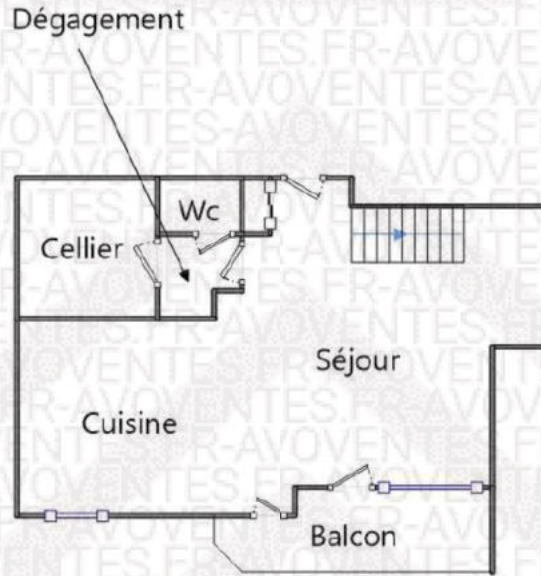
7.1 - Annexe - Schéma de repérage

M001 - Plaque
Présence d'amiante
EP

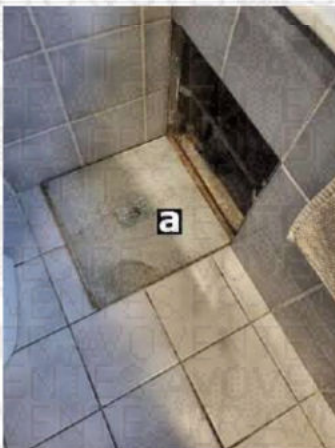
Photo n° PhA001

Localisation : Salle de bain (Trappe de baignoire)
