## Dossier de Diagnostic Technique

Expertise n° QC 04974 05/25

Adresse : 983 Chemin de chez desbois  
74380 Bonne (France)

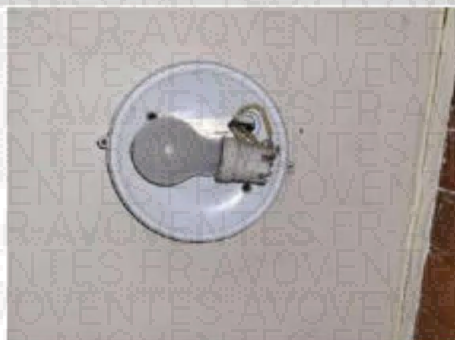
Photo PhEle001

Libellé de l'anomalie : L'Enveloppe d'au moins un matériel est manquante ou détériorée.

Remarques : Présence de matériel électrique en place dont l'enveloppe est absente ou est détériorée.

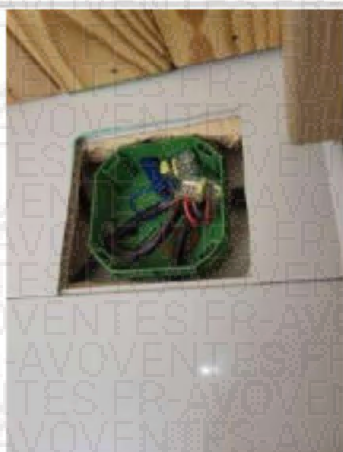
Photo PhEle001

Libellé de l'anomalie : L'Enveloppe d'au moins un matériel est manquante ou détériorée.

Remarques : Présence de matériel électrique en place dont l'enveloppe est absente ou est détériorée.

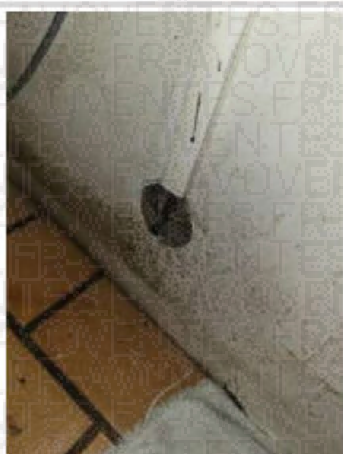
Photo PhEle001

Libellé de l'anomalie : L'Enveloppe d'au moins un matériel est manquante ou détériorée.

Remarques : Présence de matériel électrique en place dont l'enveloppe est absente ou est détériorée.

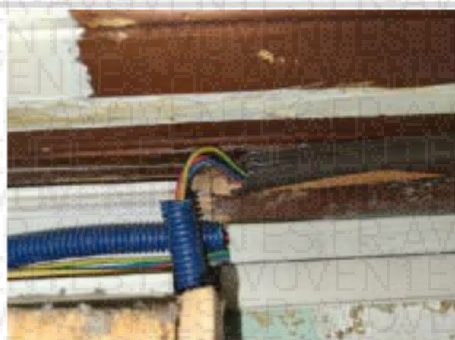
Photo PhEle002

Libellé de l'anomalie : Au moins un conducteur isolé n'est pas placé sur toute sa longueur dans un conduit, une goulotte ou une plinthe ou une huisserie, en matière isolante ou métallique, jusqu'à sa pénétration dans le matériel électrique qu'il alimente.

Remarques : Présence de conducteurs électriques non protégés mécaniquement

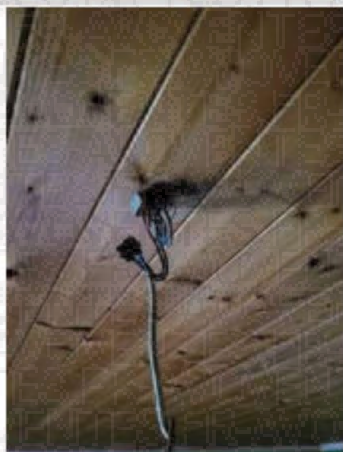
Photo PhEle003

Libellé de l'anomalie : L'installation électrique comporte au moins une connexion avec une partie active nue sous tension accessible.

Remarques : Présence de connexion de matériel électrique présentant des parties actives nues sous tension

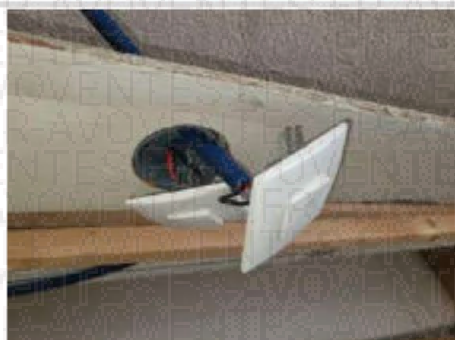
Photo PhEle003

Libellé de l'anomalie : L'installation électrique comporte au moins une connexion avec une partie active nue sous tension accessible.

Remarques : Présence de connexion de matériel électrique présentant des parties actives nues sous tension

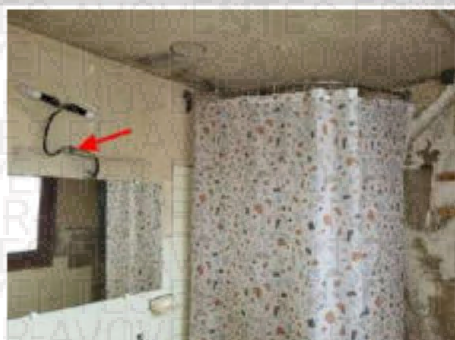
Photo PhEle003

Libellé de l'anomalie : L'installation électrique comporte au moins une connexion avec une partie active nue sous tension accessible.

Remarques : Présence de connexion de matériel électrique présentant des parties actives nues sous tension

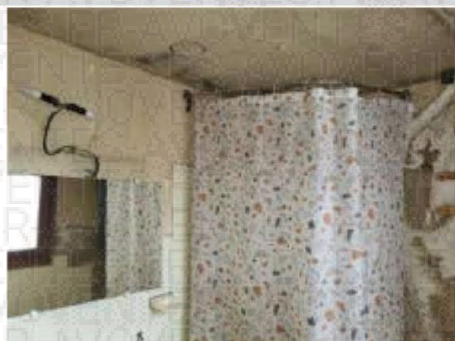
Photo PhEle005

Libellé de l'anomalie : Locaux contenant une baignoire ou une douche : la continuité électrique de la liaison équipotentielle supplémentaire, reliant les éléments conducteurs et les masses des matériels électriques, n'est pas satisfaisante (résistance supérieure à 2 ohms).

Remarques : La LES (Liaison Equipotentielle Supplémentaire) n'est pas visible ou partiellement visible

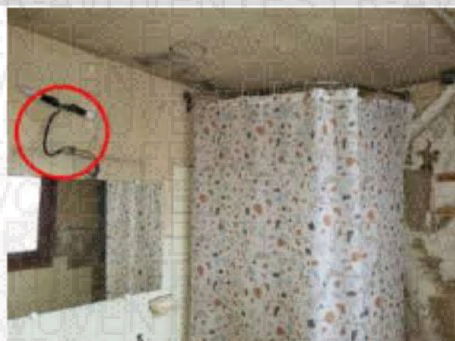
Photo PhEle006

Libellé de l'anomalie : Local contenant une baignoire ou une douche : l'installation électrique ne répond pas aux prescriptions particulières appliquées à ce local (adéquation entre l'emplacement où est installé le matériel électrique et les caractéristiques de ce dernier - respect des règles de protection contre les chocs électriques liées aux zones).

Remarques : Installation électrique ne répondant pas aux prescriptions particulières appliquées aux locaux contenant une baignoire ou une douche

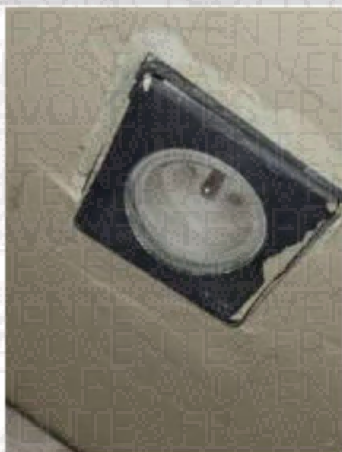
Photo PhEle007

Libellé de l'anomalie : Au moins un socle de prise de courant comporte une broche de terre non reliée à la terre.

Remarques : Au moins un socle de prise courant comporte une broche de terre non raccordée à la terre

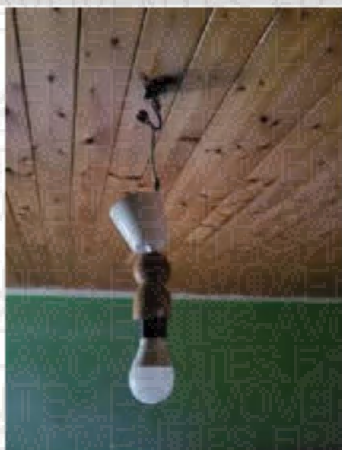
Photo PhEle008

Libellé de l'anomalie : Au moins un circuit (n'alimentant pas des socles de prises de courant) n'est pas relié à la terre.

Remarques : Au moins un circuit (n'alimentant pas des socles de prises de courant) n'est pas relié à la terre.

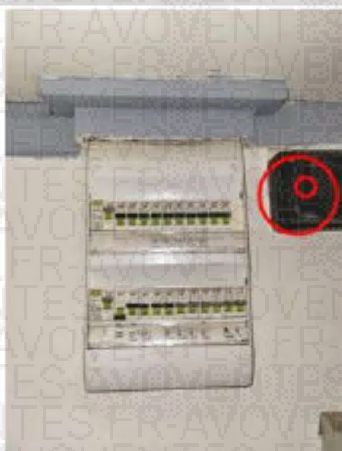
Photo PhEle009

Libellé de l'anomalie : Au moins une boîte de connexion métalliques en montage apparent ou encastré n'est pas reliée à la terre.
