## Dossier Technique Immobilier

Numéro de dossier : 250910018226  
Date du repérage : 10/09/2025

**SAINT GEORGES 3**

**Appartement T2**

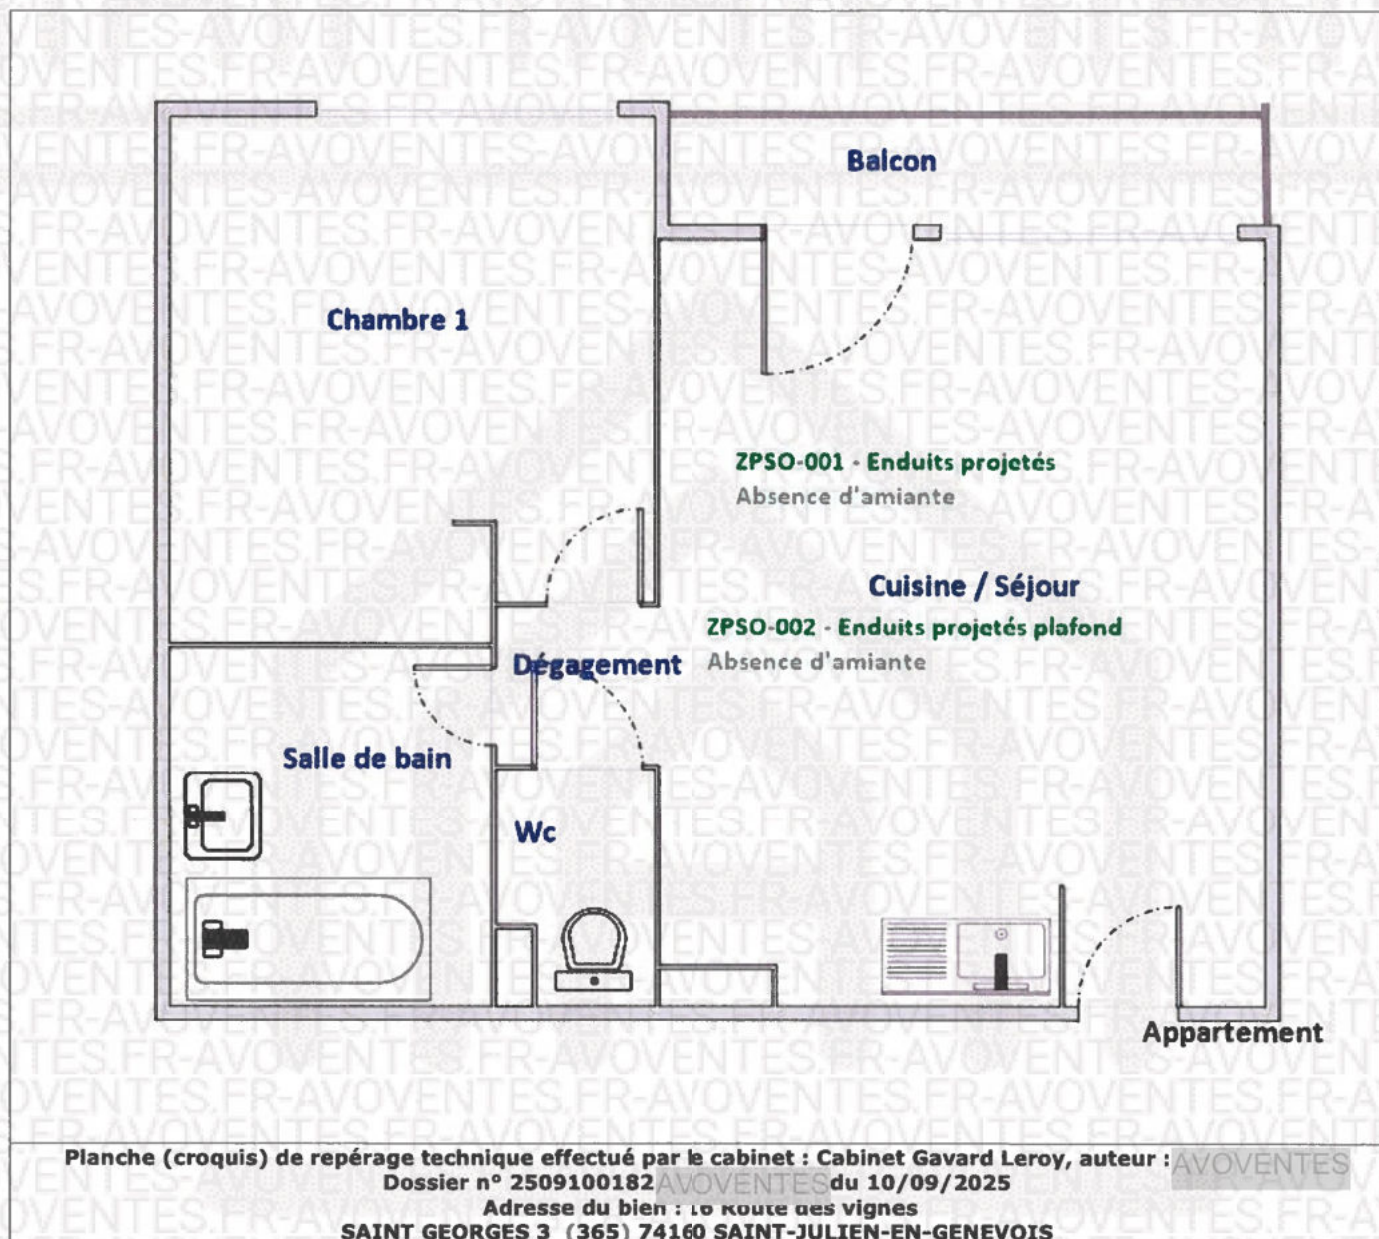
## 7.1 - Annexe - Schéma de repérage

| | Conduit en fibro-ciment | | Dalles de sol |

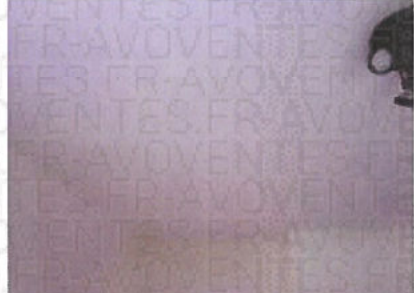
| | <p>Photo n° PhA001<br/> Localisation : Cuisine / Séjour<br/> Ouvrage : 2. Planchers et plafonds - Plafonds, Poutres et Charpentes, Gains et Coffres Horizontaux<br/> Partie d'ouvrage : Enduits projetés<br/> Description : Enduits projetés plafond</p> |

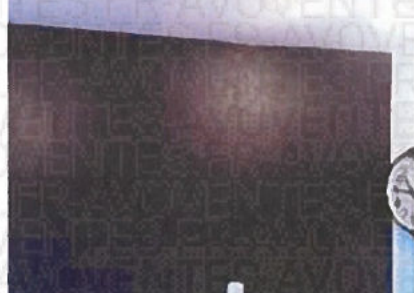
| | <p>Photo n° PhA002<br/> Localisation : Cuisine / Séjour<br/> Ouvrage : 1. Parois verticales intérieures - Murs, Cloisons "en dur" et Poteaux (périphériques et intérieurs)<br/> Partie d'ouvrage : Enduits projetés<br/> Description : Enduits projetés</p> |

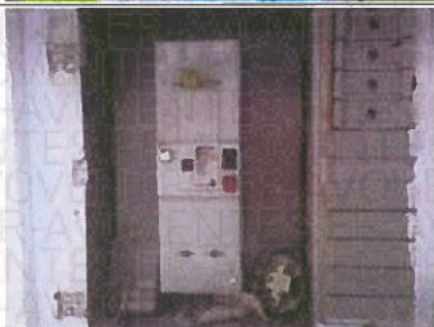
Photo Phéle001

Libellé de l'anomalie : B2.3.1 i La manœuvre du bouton test du (des) dispositif(s) de protection différentielle n'entraîne pas (son) leur déclenchement.
