**Objet : Dossier de diagnostics techniques**

**81 avenue Saint-Michel  
82360 LAMAGISTÈRE**

## DOSSIER DE DIAGNOSTICS TECHNIQUES

Référence : 15356

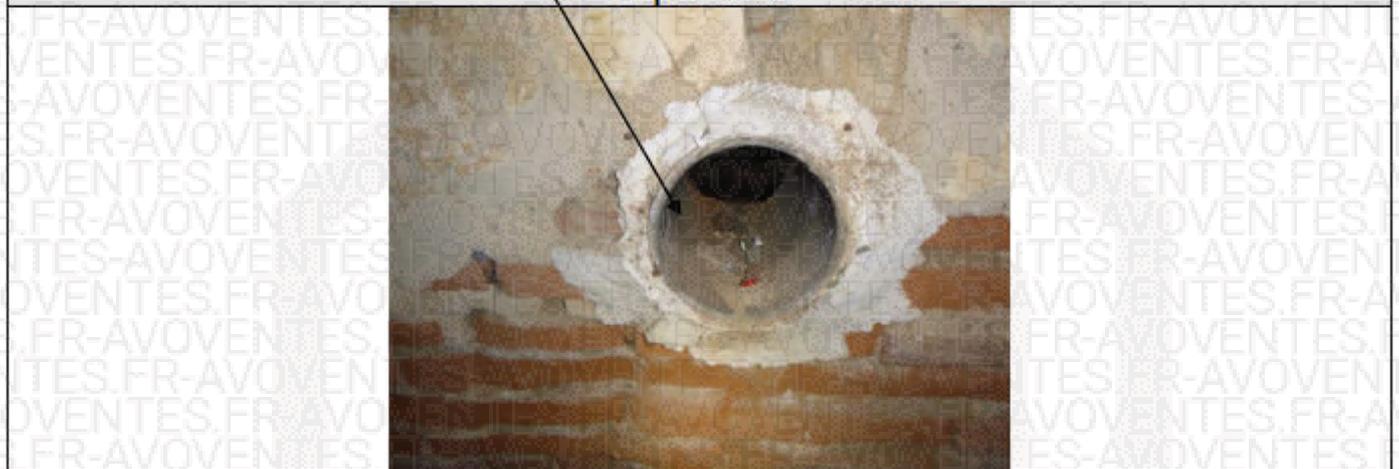
**ELEMENT : Conduit horizontal**

<b>Nom du client</b>	<b>Numéro de dossier</b>	<b>Pièce ou local</b>
	15356	RDC - Garage
<b>Matériau</b>	<b>Date de prélèvement</b>	<b>Nom de l'opérateur</b>
Amiante ciment		
<b>Localisation</b>	<b>Résultat</b>	
Conduit horizontal - Voir croquis	Présence d'amiante	
<b>Résultat de la grille d'évaluation</b>		
Evaluation périodique		
<b>Commentaires</b>		
Selon liste de l'INRS ED 1475		
<b>Emplacement</b>

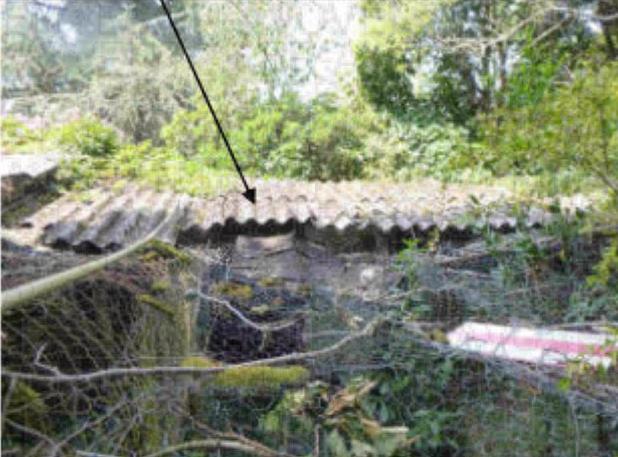
<b>ELEMENT : Plafond (pour partie)</b>		
Nom du client	Numéro de dossier	Pièce ou local
	15356	RdC extérieur - Dépendance légère type volière, abris...
Matériau	Date de prélèvement	Nom de l'opérateur
Amiante ciment		
Localisation		Résultat
Plafond (pour partie) - Plafond		Présence d'amiante
Résultat de la grille d'évaluation		
Action Corrective de 1er niveau		
Commentaires		
Selon liste de l'INRS ED 1475		
Emplacement

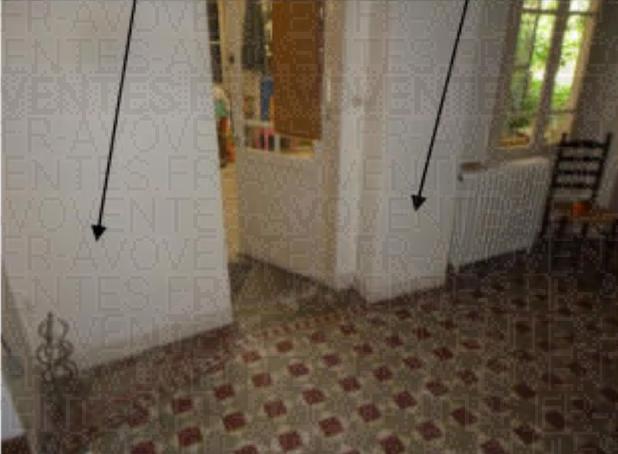
<b>ELEMENT : Soubassement</b>		
Nom du client	Numéro de dossier	Pièce ou local
	15356	RDC - Cuisine
Matériau	Date de prélèvement	Nom de l'opérateur
Amiante ciment		
Localisation		Résultat
Soubassement - Voir croquis		Présence d'amiante
Résultat de la grille d'évaluation		
Evaluation périodique		
Commentaires		
Selon liste de l'INRS ED 1475		
Emplacement

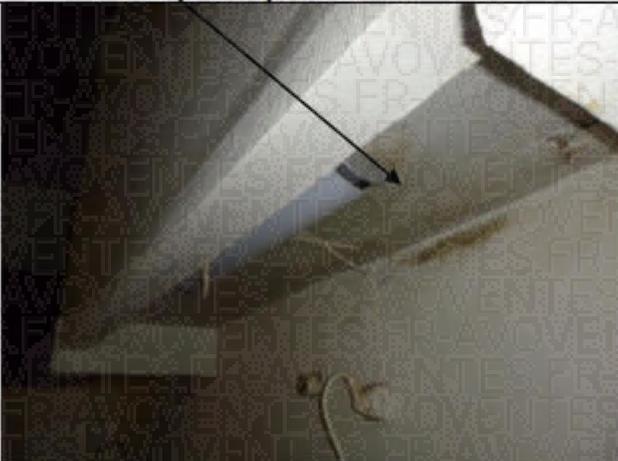
<b>ELEMENT : Hotte aspirante</b>		
<b>Nom du client</b>	<b>Numéro de dossier</b>	<b>Pièce ou local</b>
	15356	RDC - Cuisine
<b>Matériau</b>	<b>Date de prélèvement</b>	<b>Nom de l'opérateur</b>
Amiante ciment		
<b>Localisation</b>	<b>Résultat</b>	
Hotte aspirante - Voir croquis	Présence d'amiante	
<b>Résultat de la grille d'évaluation</b>		
Evaluation périodique		
<b>Commentaires</b>		
Selon liste de l'INRS ED 1475		
<b>Emplacement</b>

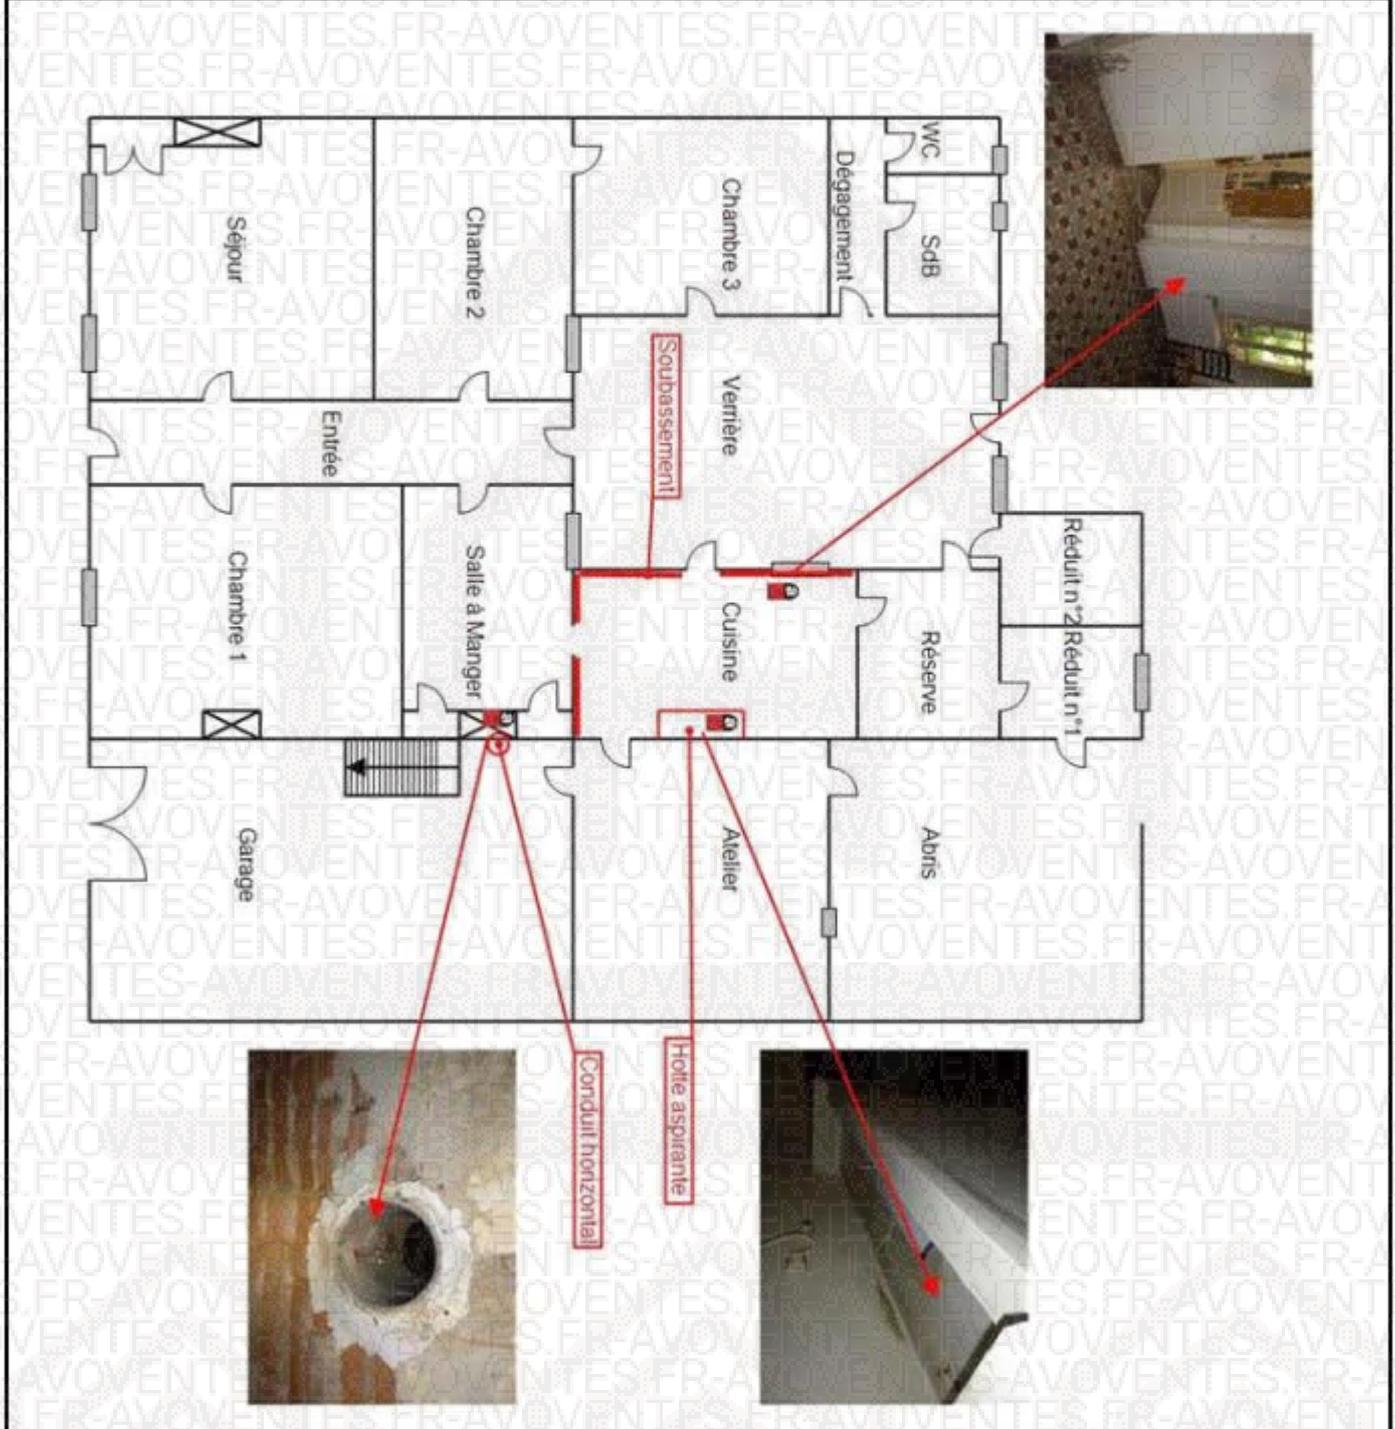
**ANNEXE 2 – CROQUIS**

PLANCHE DE REPERAGE USUEL				Adresse de l'immeuble : 81 avenue Saint-Michel 82360 LAMAGISTÈRE	
N° dossier :	15356			Bâtiment – Niveau : Rdc	
N° planche :	1/1	Version :	0	Type :	Croquis
Origine du croquis: Cabinet de diagnostics

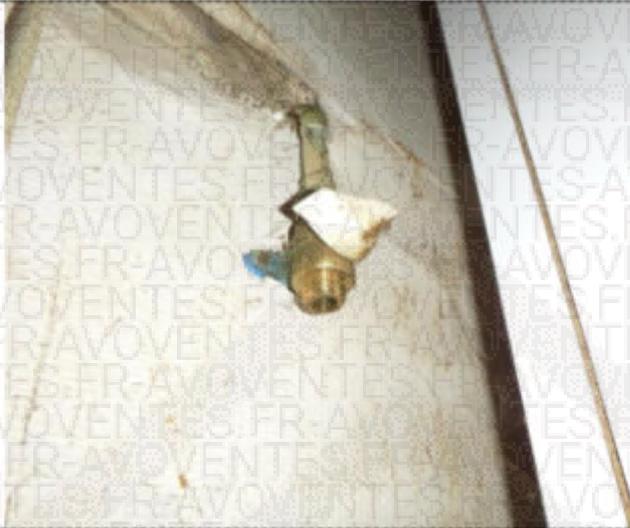
### Point de contrôle N° 8b

**A2** L'extrémité de l'organe de coupure d'appareil ou de la tuyauterie en attente n'est pas obturée

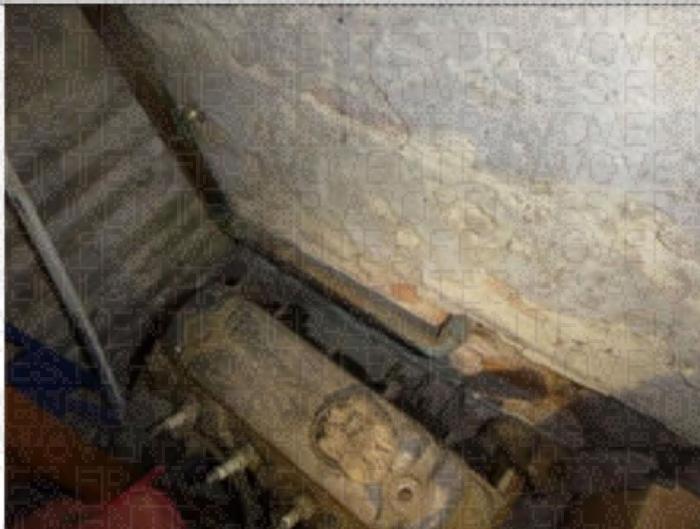
### Point de contrôle N° 5

**A2** L'espace annulaire de la canalisation gaz à la pénétration dans le logement est visible. Si oui, il est obturé

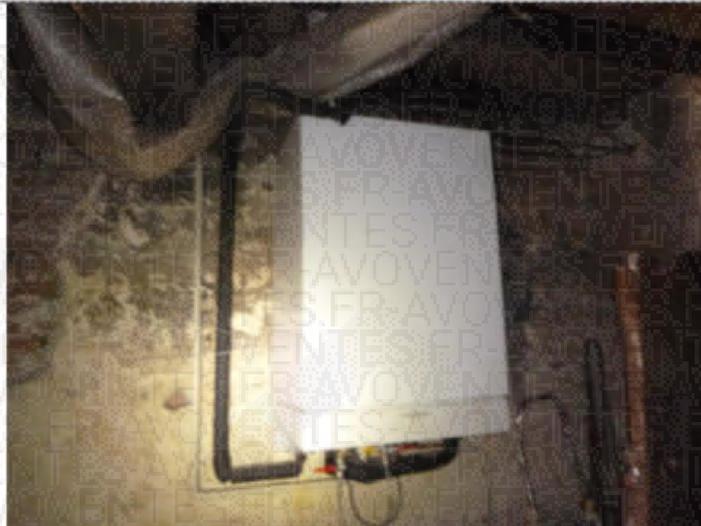
Point de contrôle N° B.3.3.4 a)

<u>Description :</u>	La CONNEXION à la LIAISON EQUIPOTENTIELLE principale d'au moins une CANALISATION métallique de gaz, d'eau, de chauffage central de conditionnement d'air, ou d'un élément CONDUCTEUR de la structure porteuse du bâtiment n'est pas assurée (résistance de continuité > 2 ohms).
<u>Observation(s)</u>	Relier tous les éléments conducteurs à la liaison équipotentielle principale

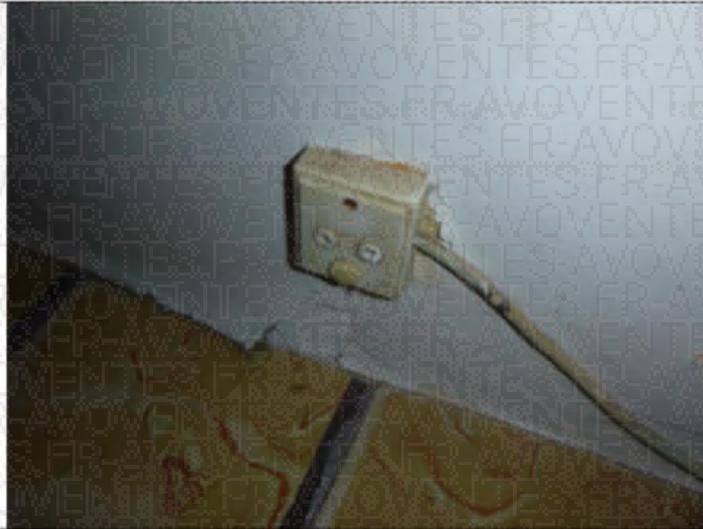
Point de contrôle N° B.3.3.6 a1)

<u>Description :</u>	Au moins un socle de prise de courant ne comporte pas de broche de terre.
<u>Observation(s)</u>	Mise en place d'une protection différentielle à haute sensibilité 30 mA en amont du tableau de répartition

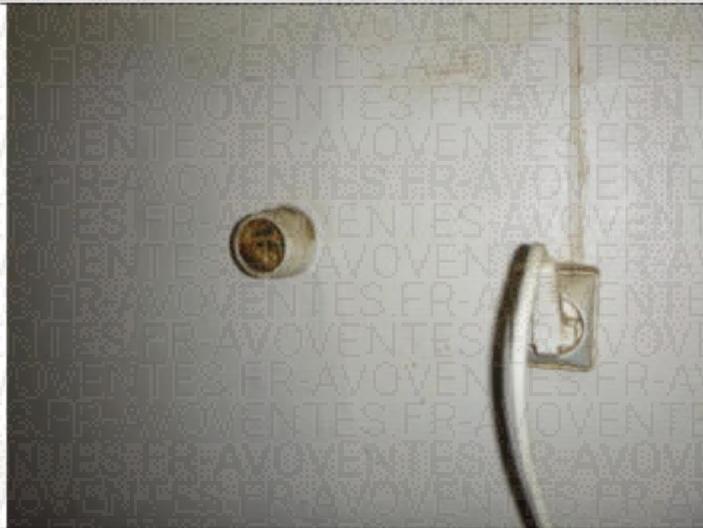
Point de contrôle N° B.3.3.6 a2)

<u>Description :</u>	Au moins un socle de prise de courant comporte une broche de terre non reliée à la terre.
<u>Observation(s)</u>	Mise en place d'une protection différentielle à haute sensibilité 30 mA en amont du tableau de répartition

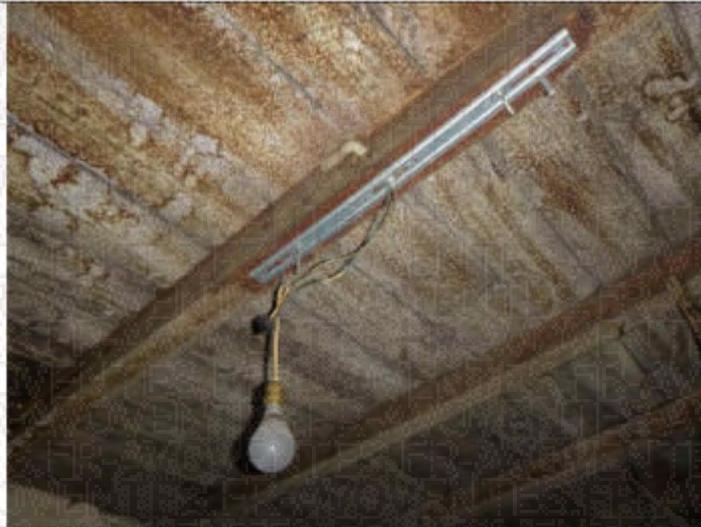
**Point de contrôle N° B.3.3.6 a3)**

<b>Description :</b>	Au moins un CIRCUIT (n'alimentant pas des socles de prises de courant) n'est pas relié à la terre.
<b>Observation(s)</b>	Mise en place du conducteur de protection sur l'ensemble des circuits du logement (socle de prise sans broche de terre, ou avec broche mais sans conducteur de protection, matériel de classe 1, etc..). Cette anomalie peut être compensée par la pose, en amont du tableau de répartition, d'une protection différentielle à haute sensibilité

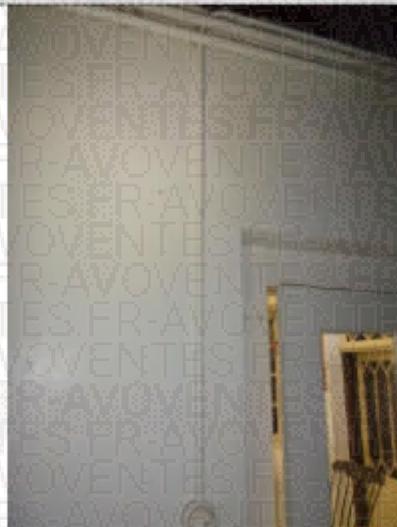
**Point de contrôle N° B.3.3.7 a)**

<b>Description :</b>	Au moins un CONDUIT métalliques en montage apparent ou encastré, comportant des CONDUCTEURS, n'est pas relié à la terre.
<b>Observation(s)</b>	Mise à la terre des conduits métalliques ou remplacement. Cette anomalie peut être compensée par la pose d'une protection différentielle en amont du tableau de répartition.

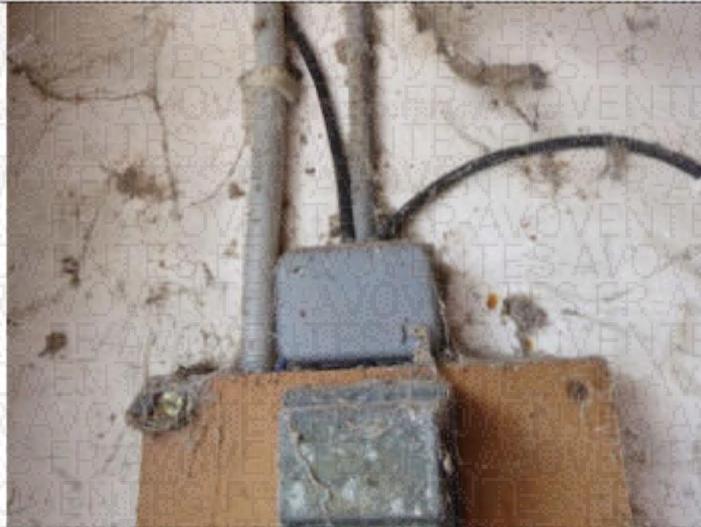
Point de contrôle N° B.3.3.9 b)

<u>Description :</u>	Au moins une boîte de CONNEXION métallique en montage apparent ou encastré ne sont pas reliées à la terre.
<u>Observation(s)</u>	Mise à la terre des boîtes métalliques ou remplacement. Cette anomalie peut être compensée par la pose d'une protection différentielle en amont du tableau de répartition. Suppression des boites de connexion métalliques

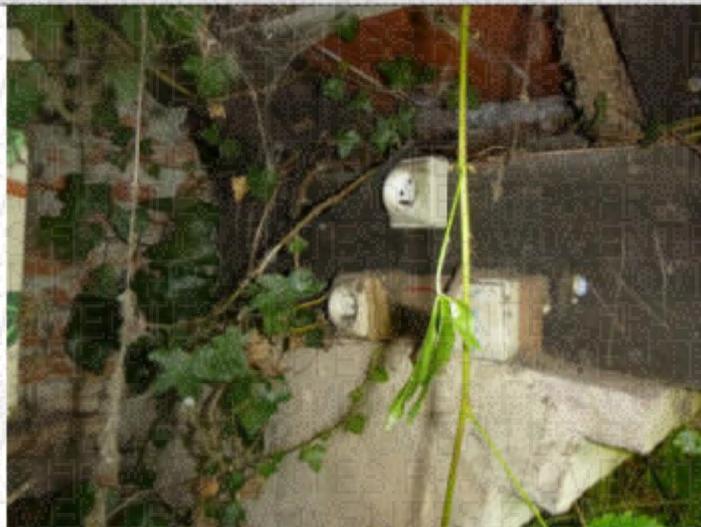
Point de contrôle N° B.3.3.10 a)

<u>Description :</u>	Au moins un socle de prise de courant placé à l'extérieur n'est pas protégé par un dispositif différentiel à haute sensibilité $\leq 30$ mA.
<u>Observation(s)</u>	Mise en place d'une protection différentielle à haute sensibilité en amont du tableau de répartition

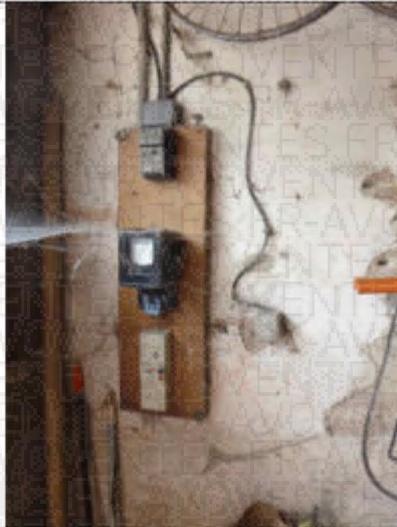
**Point de contrôle N° B.4.3 a1)**

<b>Description :</b>	Au moins un CIRCUIT n'est pas protégé, à son origine, contre les surcharges et les courts-circuits.
<b>Observation(s)</b>	Mise en place d'un tableau de répartition avec protection différentielle à haute sensibilité en amont et raccordé au système de mise à la terre.

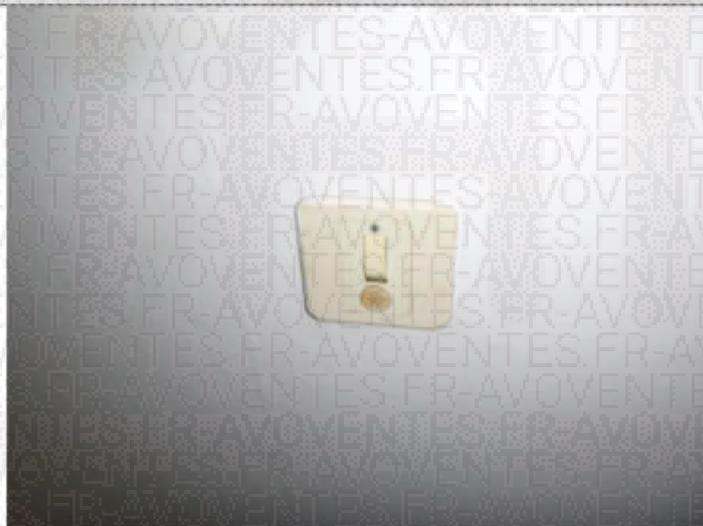
**Point de contrôle N° B.4.3 b)**

<b>Description :</b>	Le type d'au moins un FUSIBLE ou un DISJONCTEUR n'est plus autorisé (fusible à tabatière, à broches rechargeables, COUPE-CIRCUIT A FUSIBLE de type industriel, DISJONCTEUR réglable en courant protégeant des CIRCUITS terminaux).
<b>Observation(s)</b>	Suppression des matériels vétustes et mise en place d'un tableau de répartition avec protection différentielle à haute sensibilité en amont et raccordé au système de mise à la terre.

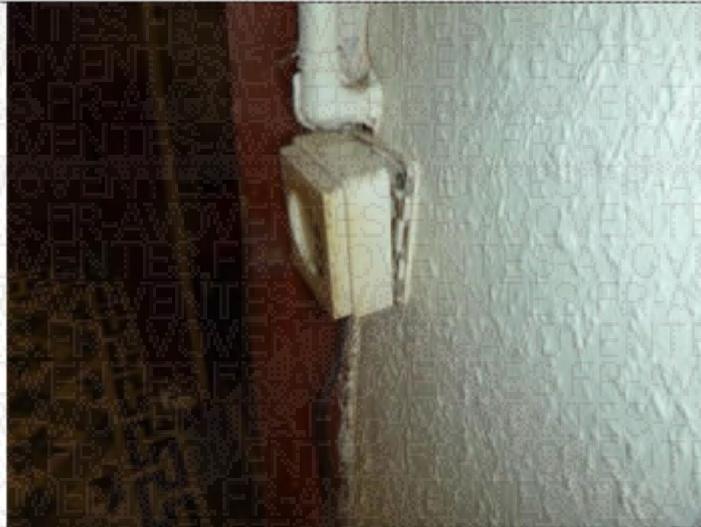
Point de contrôle N° B.7.3 a)

**Description :** L'ENVELOPPE d'au moins un matériel est manquante ou détériorée.

**Observation(s)** Remplacement ou remise en état des matériels dégradés ou défectueux.

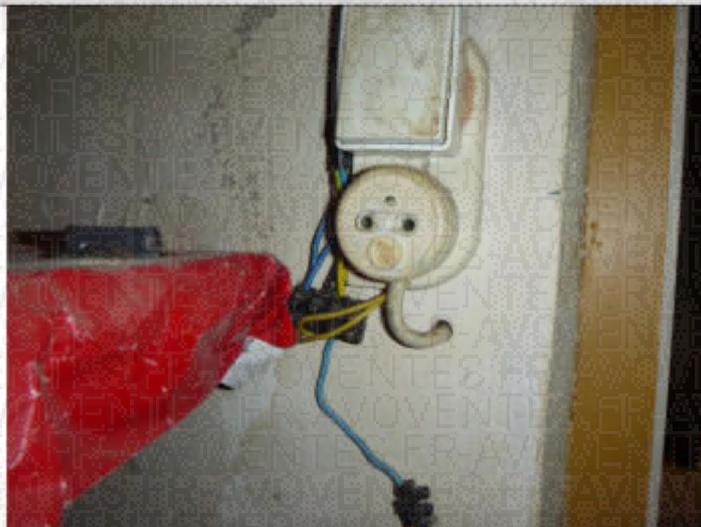
Point de contrôle N° B.7.3 d)

**Description :** L'installation électrique comporte au moins une CONNEXION avec une partie active nue sous tension accessible.

**Observation(s)** Mise en place de protections appropriées type boîte de dérivation sur les dominos non protégés

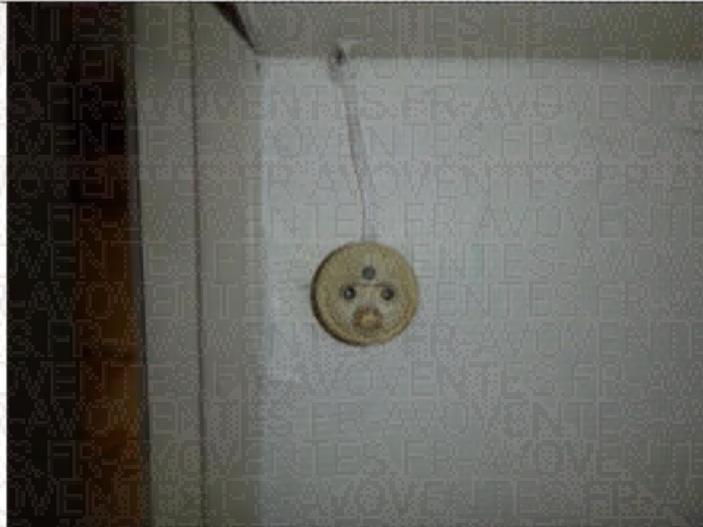
Point de contrôle N° B.7.3 e)

<u>Description :</u>	L'installation électrique comporte au moins un dispositif de protection avec une partie active nue sous tension accessible.
<u>Observation(s)</u>	Suppression des fusibles à broches rechargeables dont les parties actives nues sous tension sont accessibles lors d'une manipulation des éléments de remplacement.

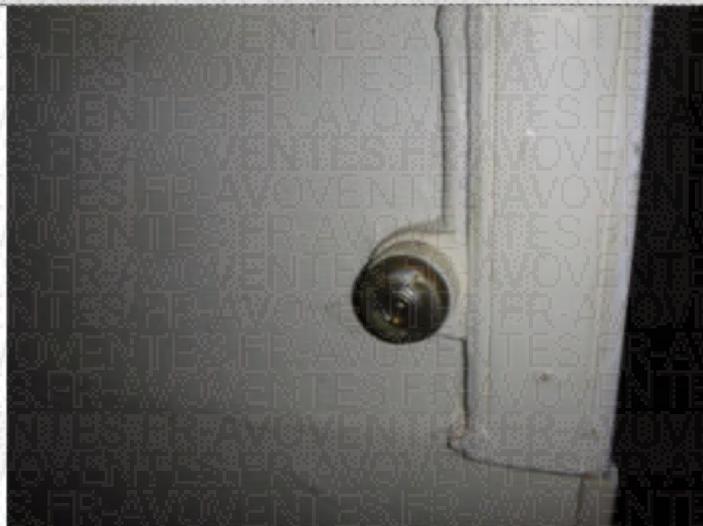
Point de contrôle N° B.8.3 a)

<u>Description :</u>	L'installation comporte au moins un MATERIEL ELECTRIQUE vétuste.
<u>Observation(s)</u>	Suppression des fusibles à broches rechargeable, des interrupteurs et socles de prise constitués de parties métalliques, des anciens conducteurs tressés, des douilles métalliques sans connexion à la terre, etc..

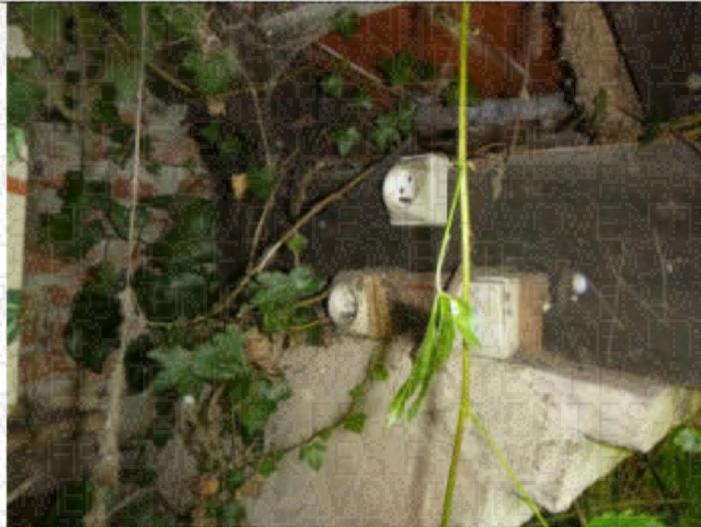
Point de contrôle N° B.8.3 b)

<u>Description :</u>	L'installation comporte au moins un MATERIEL ELECTRIQUE inadapté à l'usage.
<u>Observation(s)</u>	Les matériels utilisés en extérieur doivent être d'un indice IP adapté pour l'usage. remplacer les matériels ne répondant pas à ces exigences.

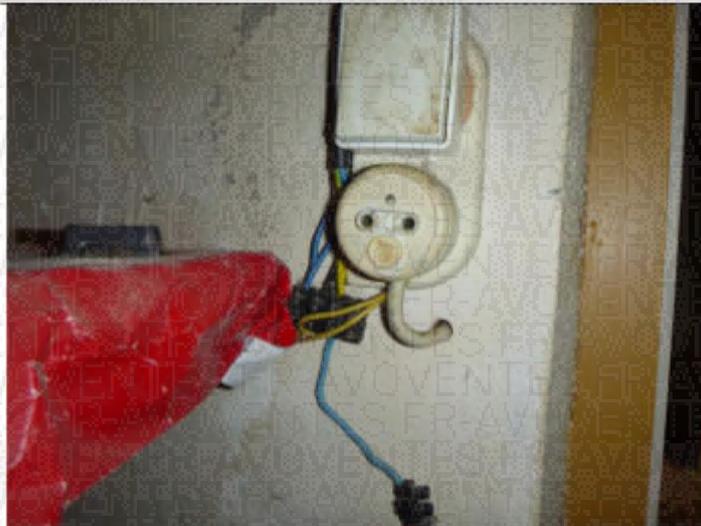
Point de contrôle N° B.8.3 e)

<u>Description :</u>	Au moins un CONDUCTEUR isolé n'est pas placé sur toute sa longueur dans un conduit, une goulotte, une plinthe ou une huisserie, en matière isolante ou métallique, jusqu'à sa pénétration dans le MATERIEL ELECTRIQUE qu'il alimente.
<u>Observation(s)</u>	Mise en place de protections appropriées type goulotte, plinthe, gaine sur les conducteurs non protégés.
