Dossier de Diagnostic Technique

MISSION N° : 160105020

Adresse : 208 rue de Basseau
Ville : 16000 ANGOULEME

Type : Maison	Nbre pièces :	Lot :
Cadastre :	Bâtiment :	Lot secondaire :
Porte :	Date de visite : 19/12/2023	Escalier :
Accompagnateur : Mme AVOVENTES AVOVENTES (PROPRIETAIRE)	Opérateur : AVOVENTES AVOVENTES	Étage : RDC

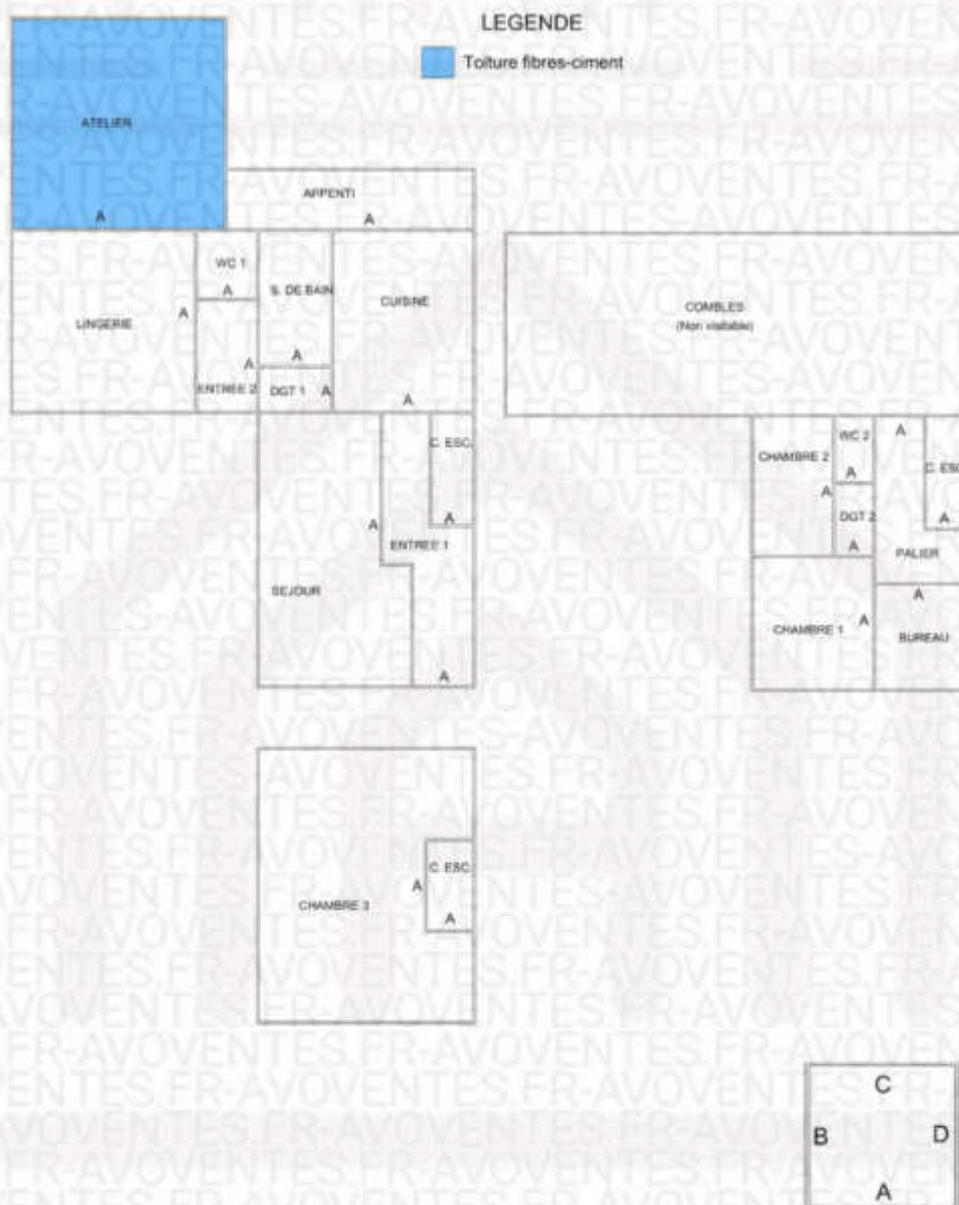
Croquis

Le sens de la visite se fait dans le sens des aiguilles d'une montre avec le mur A en premier mur.

Le plan ci-dessus est un croquis sans échelle. Il permet, uniquement, de faire un repérage pour les diagnostics plomb et amiante dans le logement.

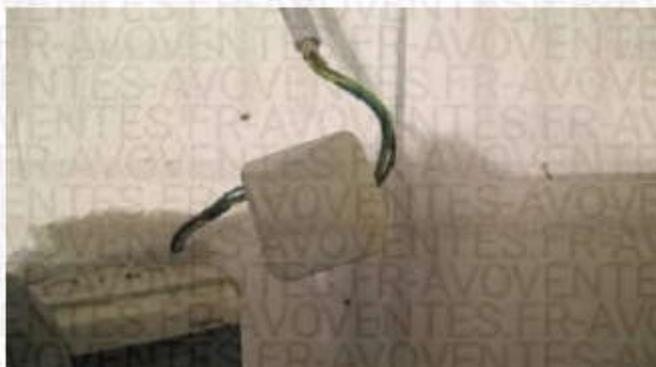
B.7.3 a) : L'enveloppe d'au moins un matériel est manquante ou détériorée.

Observation : Exemple de matériel électrique non en place et de conducteurs non protégés mécaniquement

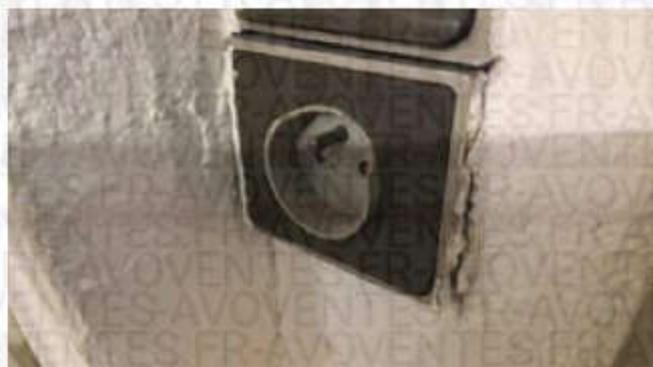
B.7.3 a) : L'enveloppe d'au moins un matériel est manquante ou détériorée.

Observation : Exemple de matériel électrique détérioré

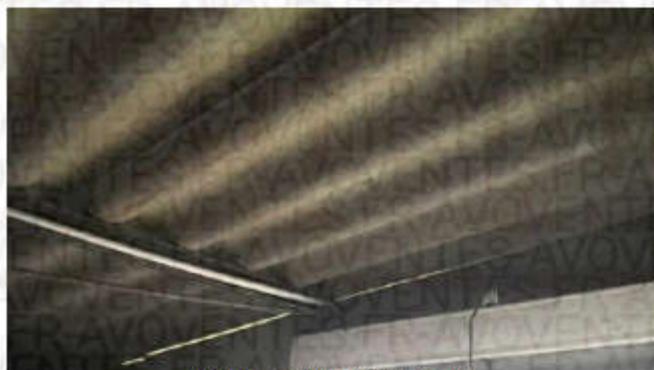
Atelier : Toiture fibres-ciment
