**Rapport de mission de repérage des matériaux et produits contenant de l'amiante pour l'établissement du constat établi à l'occasion de la vente d'un immeuble bâti (Listes A et B de l'annexe 13-9 du Code de la Santé publique)**

Numéro de dossier : 240259  
Date du repérage : 03/06/2024

| Adresse | Rue : ..... <b>14, rue du Château d'Eau</b><br>Bât., escalier, niveau, appartement n°, lot n° :<br>..... <b>, Lot numéro Non communiqué</b><br>Code postal, ville : .. <b>89320 CERISIERS</b><br>..... <b>Section cadastrale C, Parcelle(s) n° 333</b> |

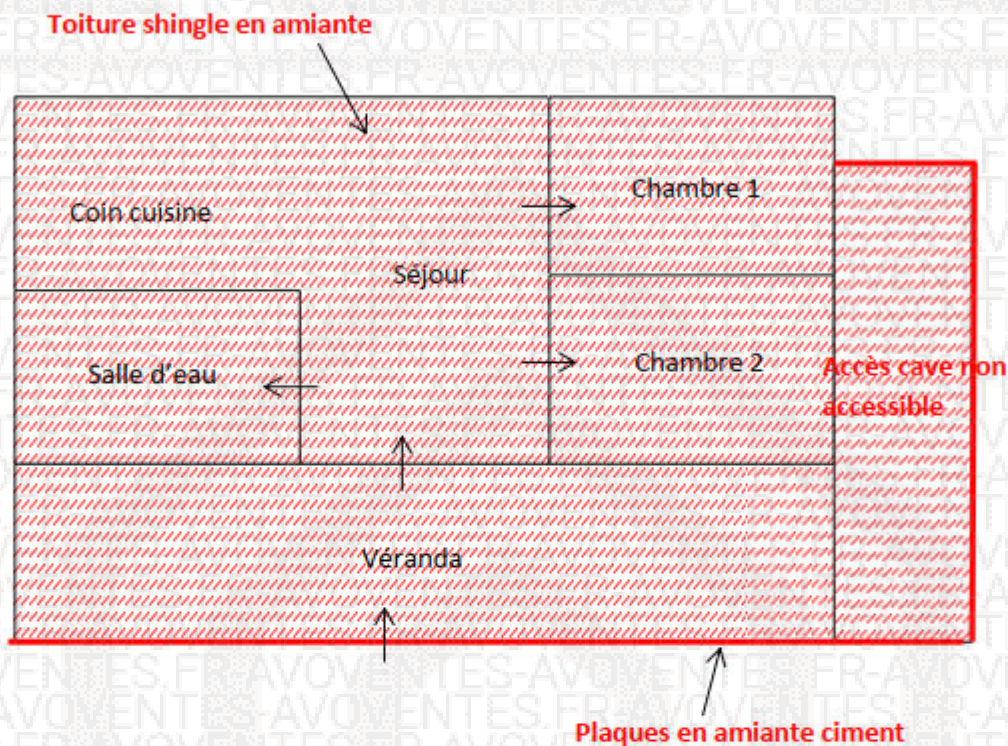
### Chalet à usage d'habitation:

#### Rez-de-chaussée:

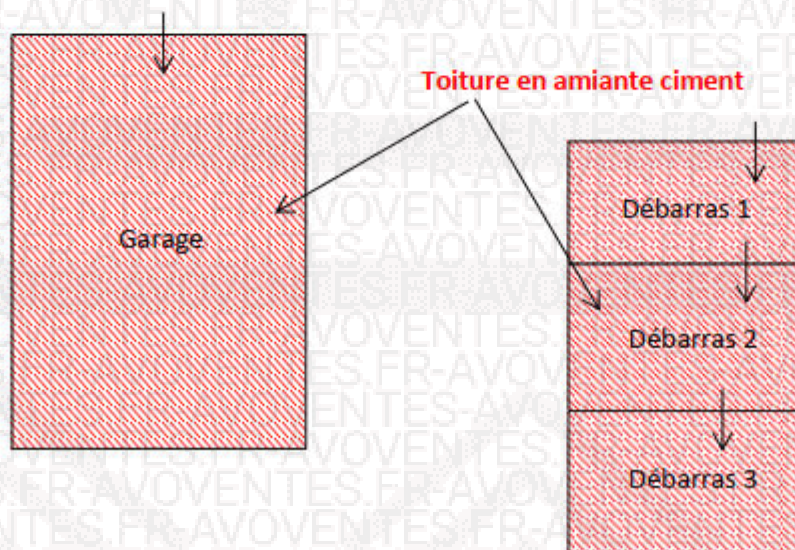
### Bâtiment annexe:

#### Rez-de-chaussée:

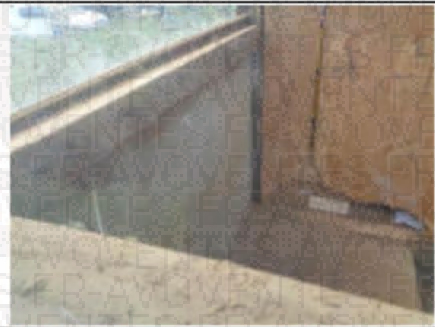
| Localisation | Identifiant + Description | Conclusion (justification) | Etat de conservation** et préconisations* | Photo |
|---|---|---|---|---|
| Rez de chaussée - Véranda | Identifiant: M001<br>Description: Panneaux | Présence d'amiante (sur jugement de l'opérateur) | Matériau non dégradé<br><br><b>Résultat EP**</b><br><br><b>Préconisation :</b> Il est recommandé de réaliser une évaluation périodique. | |

| | <p>Photo n° PhA001<br/> Localisation : Rez de chaussée - Véranda<br/> Ouvrage : 2 - Parois verticales extérieures et Façades - Façades légères, murs rideaux, bardages, panneaux sandwich<br/> Partie d'ouvrage : Panneaux<br/> Description : Panneaux</p> |

**Panneaux (Rez de chaussée - Véranda) pour lequel il est recommandé de réaliser une évaluation périodique.\***

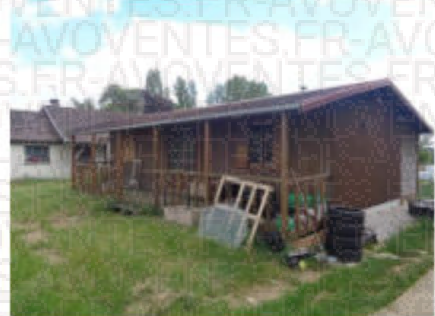
| Localisation | Identifiant + Description | Conclusion (justification) | Etat de conservation** et préconisations* | Photo |
|---|---|---|---|---|
| Rez de chaussée - Véranda;<br>Rez de chaussée - Séjour coin cuisine; Rez de chaussée - Salle d'eau; Rez de chaussée - Chambre 1; Rez de chaussée - Chambre 2 | Identifiant: M002<br>Description: Bardeaux bitumineux (« shingles »)<br>Liste selon annexe.13-9 du CSP: B | Présence d'amiante (sur jugement de l'opérateur) | Matériau non dégradé<br><br><b>Résultat EP**</b><br><br><b>Préconisation :</b> Il est recommandé de réaliser une évaluation périodique. | |

| | <p>Photo n° PhA002<br/> Localisation : Rez de chaussée - Véranda; Rez de chaussée - Séjour coin cuisine; Rez de chaussée - Salle d'eau; Rez de chaussée - Chambre 1; Rez de chaussée - Chambre 2<br/> Ouvrage : 1 - Couvertures, Toitures, Terrasses et étanchéités - Ardoises, bardeaux bitumineux<br/> Partie d'ouvrage : Bardeaux bitumineux (« shingles »)<br/> Description : Bardeaux bitumineux (« shingles »)</p> |

**Bardeaux bitumineux (« shingles ») (Rez de chaussée - Véranda; Rez de chaussée - Séjour coin cuisine; Rez de chaussée - Salle d'eau; Rez de chaussée - Chambre 1; Rez de chaussée - Chambre 2) pour lequel il est recommandé de réaliser une évaluation périodique.\***

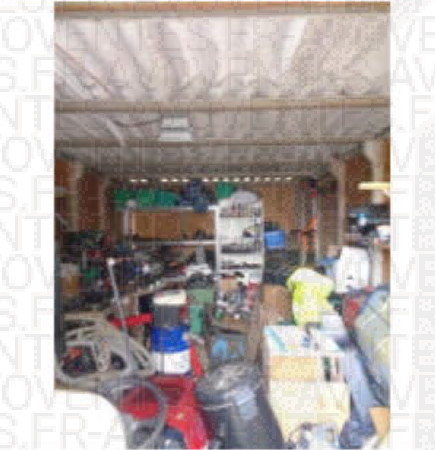
| Localisation | Identifiant + Description | Conclusion (justification) | Etat de conservation** et préconisations* | Photo |
|---|---|---|---|---|
| Rez de chaussée - Garage | Identifiant: M003<br>Description: Plaques en fibres-ciment (y compris plaques « sous tuiles »)<br>Liste selon annexe.13-9 du CSP: B | Présence d'amiante (sur jugement de l'opérateur) | Matériau non dégradé<br><br><b>Résultat EP**</b><br><br><b>Préconisation :</b> Il est recommandé de réaliser une évaluation périodique. | |

| | <p>Photo n° PhA003<br/> Localisation : Rez de chaussée - Garage<br/> Ouvrage : 1 - Couvertures, Toitures, Terrasses et étanchéités - Plaques ondulées et planes<br/> Partie d'ouvrage : Plaques en fibres-ciment (y compris plaques « sous tuiles »)<br/> Description : Plaques en fibres-ciment (y compris plaques « sous tuiles »)</p> |

**Plaques en fibres-ciment (y compris plaques « sous tuiles ») (Rez de chaussée - Garage) pour lequel il est recommandé de réaliser une évaluation périodique.\***

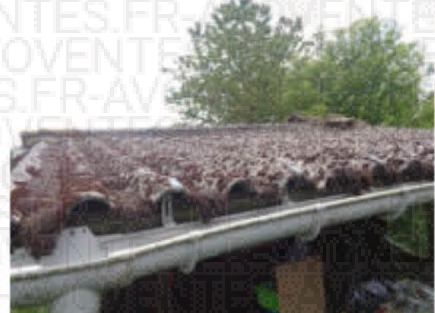
| Localisation | Identifiant + Description | Conclusion (justification) | Etat de conservation** et préconisations* | Photo |
|---|---|---|---|---|
| Rez de chaussée - Débarras 1; Rez de chaussée - Débarras 2; Rez de chaussée - Débarras 3 | Identifiant: M004<br>Description: Plaques en fibres-ciment (y compris plaques « sous tuiles »)<br>Liste selon annexe.13-9 du CSP: B | Présence d'amiante (sur jugement de l'opérateur) | Matériau non dégradé<br><br><b>Résultat EP**</b><br><br><b>Préconisation :</b> Il est recommandé de réaliser une évaluation périodique. | |

| | <p>Photo n° PhA004<br/> Localisation : Rez de chaussée - Débarras 1; Rez de chaussée - Débarras 2; Rez de chaussée - Débarras 3<br/> Ouvrage : 1 - Couvertures, Toitures, Terrasses et étanchéités - Plaques ondulées et planes<br/> Partie d'ouvrage : Plaques en fibres-ciment (y compris plaques « sous tuiles »)<br/> Description : Plaques en fibres-ciment (y compris plaques « sous tuiles »)</p> |

**Plaques en fibres-ciment (y compris plaques « sous tuiles ») (Rez de chaussée - Débarras 1; Rez de chaussée - Débarras 2; Rez de chaussée - Débarras 3) pour lequel il est recommandé de réaliser une évaluation périodique.\***
