Dossier de Diagnostic Technique

Vente

49 rue Emile Tabarant

89400 LAROCHE ST CYDROINE

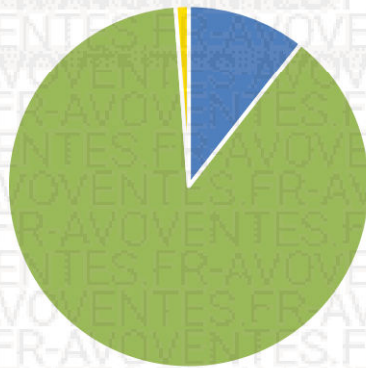
Répartition des unités de diagnostic

- Non mesurées
- Classe 0
- Classe 1
- Classe 2
- Classe 3

Une unité de diagnostic (UD) correspond à un ou plusieurs éléments de construction ayant même substrat et même historique en matière de construction et de revêtement.

Le classement des unités de diagnostic est lié à la concentration en plomb et à la nature de la dégradation (voir ci-après § « Méthodologie employée ») :

- ▶ Non mesurées : Mesure impossible (ex : Hauteur > 3 m) ou Mesure inutile (ex : Matériau récent)
- ▶ Classe 0 : < 1 mg/cm²
- ▶ Classe 1 : ≥ 1 mg/cm² + Non dégradé (ND) ou non visible (NV)
- ▶ Classe 2 : ≥ 1 mg/cm² + État d'usage (EU)
- ▶ Classe 3 : ≥ 1 mg/cm² + Dégradé (D)
