Numéro de dossier : **240625-2**  
 Norme méthodologique employée : AFNOR NF X46-030  
 Arrêté d'application : Arrêté du 19 août 2011  
 Date du repérage : 31/05/2024

<b>Adresse du bien immobilier</b> Localisation du ou des bâtiments : Département : ..... Seine-Maritime Adresse : ..... 803 route de la Gare Commune : ..... 76210 BOLLEVILLE Références cadastrales non communiquées Parcelle(s) n° : NC Désignation et situation du ou des lot(s) de copropriété : Ce bien ne fait pas partie d'une copropriété	<b>Donneur d'ordre / Propriétaire :</b> Donneur d'ordre : CJEINE Selarl - AVOVENTES 22 rue Jules Lecesne B.P. 146 76600 LE HAVRE  Propriétaire : AVOVENTES
---	--

<b>Le CREP suivant concerne :</b>			
X	Les parties privatives	X	Avant la vente
	Les parties occupées		Avant la mise en location
	Les parties communes d'un immeuble		Avant travaux <i>N.B. : Les travaux visés sont définis dans l'arrêté du 19 août 2011 relatif aux travaux en parties communes nécessitant l'établissement d'un CREP</i>
L'occupant est :		Le propriétaire	
Nom de l'occupant, si différent du propriétaire			
Présence et nombre d'enfants mineurs, dont des enfants de moins de 6 ans		NON	Nombre total : Nombre d'enfants de

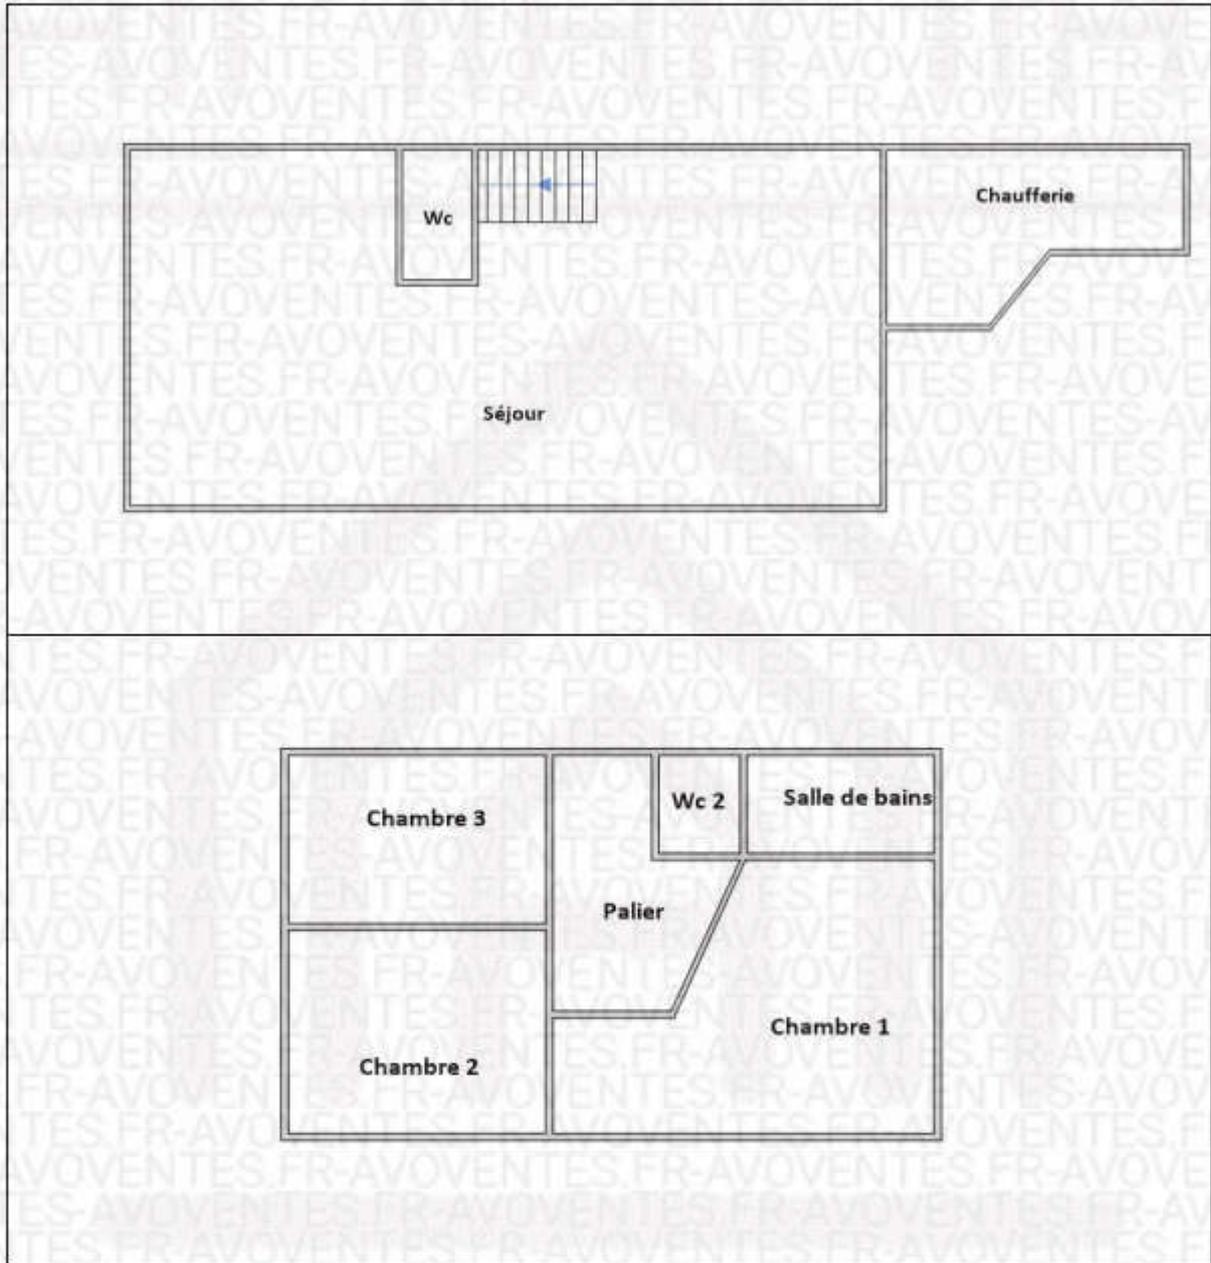
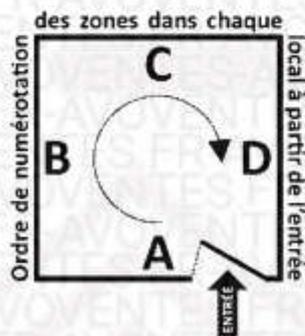
**Localisation des mesures sur croquis de repérage**

- la zone de l'accès au local est nommée «A» et est reportée sur le croquis. Les autres zones sont nommées «B», «C», «D», ... dans le sens des aiguilles d'une montre ;
- la zone «plafond» est indiquée en clair.
