Numéro de dossier : **251208**  
 Norme méthodologique employée : AFNOR NF X46-030  
 Arrêté d'application : Arrêté du 19 août 2011  
 Date du repérage : 07/10/2025

Localisation du ou des bâtiments :  
 Département : ..... Seine-Maritime  
 Adresse : ..... 111 Rue Général Sarraill  
 Commune : ..... 76600 Le Havre (France)  
 Section cadastrale JJ, Parcelle(s) n° 66  
 Désignation et situation du ou des lot(s) de copropriété :  
 Etage 2 gauche, Lot numéro 5

Ce Constat de Risque d'Exposition au Plomb a été rédigé par SAVOVENTES.FR le 07/10/2025 conformément à la norme NF X46-030 «Diagnostic plomb — Protocole de réalisation du constat de risque d'exposition au plomb» et en application de l'arrêté du 19 août 2011 relatif au constat de risque d'exposition au plomb.

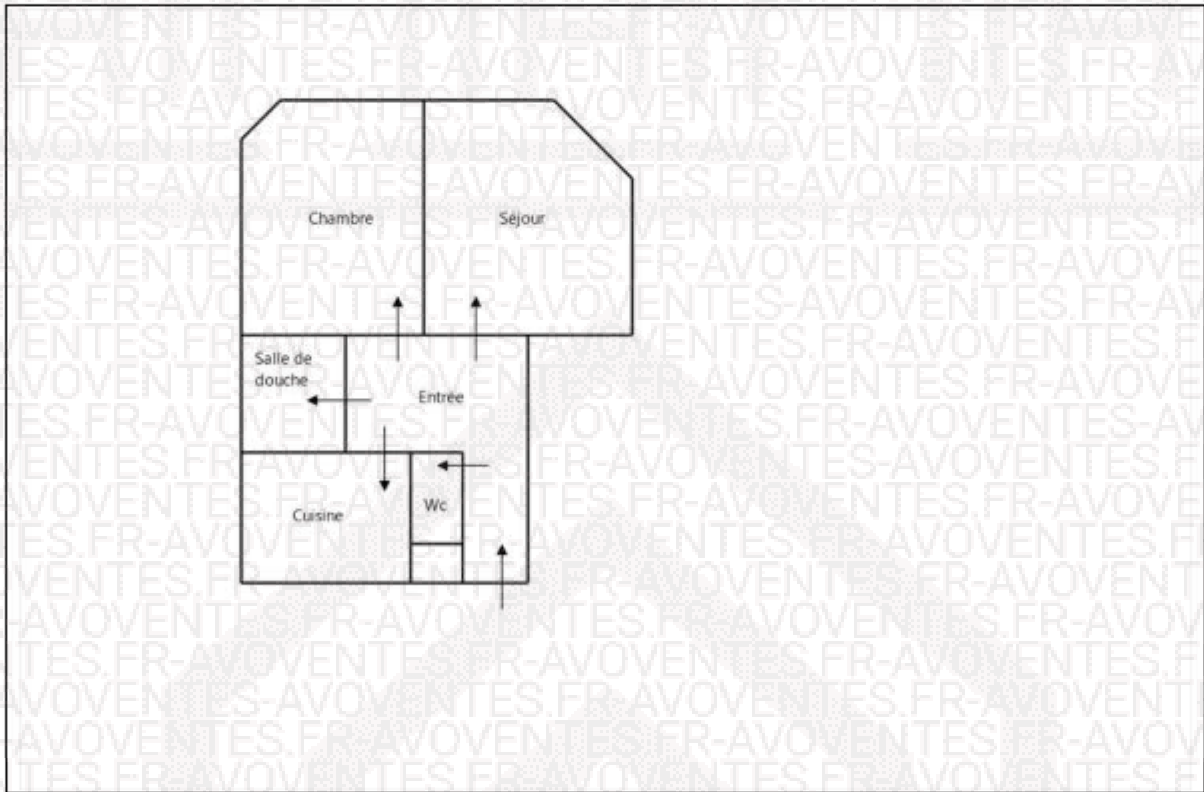
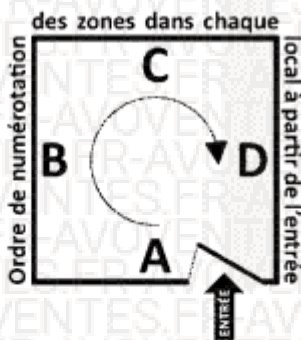
**Localisation des mesures sur croquis de repérage**

Afin de faciliter la localisation des mesures, l'auteur du constat divise chaque local en plusieurs zones, auxquelles il attribue une lettre (A, B, C ...) selon la convention décrite ci-dessous.

La convention d'écriture sur le croquis et dans le tableau des mesures est la suivante :

- la zone de l'accès au local est nommée «A» et est reportée sur le croquis. Les autres zones sont nommées «B», «C», «D», ... dans le sens des aiguilles d'une montre ;
- la zone «plafond» est indiquée en clair.
