DPE Diagnostic de performance énergétique (logement)

n° : 2576E3223988Q

Adresse : **83 Rue Félix Faure, 76170 La Frénaye (France)**

Type de bien : Maison Individuelle

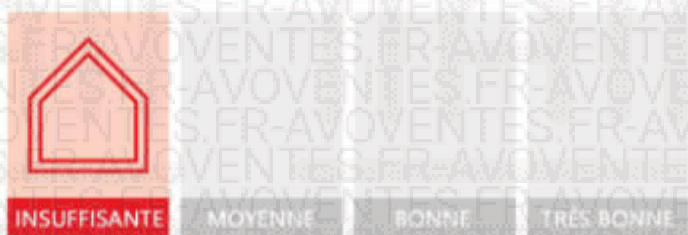
Performance de l'isolation

| | description | isolation |
|--|--|---|
| Murs | Mur en blocs de béton pleins d'épaisseur ≤ 20 cm avec isolation intérieure (réalisée entre 2006 et 2012) donnant sur l'extérieur / Mur en blocs de béton pleins d'épaisseur ≤ 20 cm avec isolation extérieure (réalisée entre 2013 et 2021) donnant sur l'extérieur / Inconnu donnant sur l'extérieur / Mur en blocs de béton pleins d'épaisseur ≤ 20 cm donnant sur un local non chauffé non accessible | insuffisante |
| Plancher bas | Dalle béton donnant sur un terre-plein | insuffisante |
| Toiture/plafond | Combles aménagés sous rampants donnant sur l'extérieur (combles aménagés) avec isolation intérieure (réalisée entre 2006 et 2012) Plafond entre solives bois avec ou sans remplissage donnant sur un comble faiblement ventilé avec isolation intérieure (réalisée entre 2006 et 2012) Plafond entre solives bois avec ou sans remplissage donnant sur l'extérieur (terrasse) | bonne |
| Portes et fenêtres | Fenêtres battantes pvc, double vitrage / Portes-fenêtres battantes métal sans rupture de ponts thermiques, double vitrage / Portes-fenêtres fixes métal sans rupture de ponts thermiques, double vitrage / Portes-fenêtres coulissantes métal sans rupture de ponts thermiques, double vitrage / Paroi en polycarbonate, / Fenêtres oscillantes bois, double vitrage / Porte(s) pvc avec double vitrage | insuffisante |

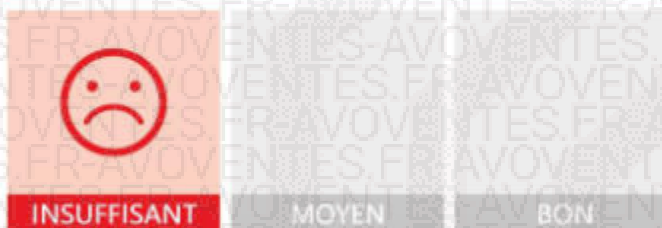
Confort d'été (hors climatisation)*

Les caractéristiques de votre logement améliorant le confort d'été :

logement traversant

toiture isolée

Équipez les fenêtres de votre logement de volets extérieurs ou brise-soleil.
