## DOSSIER DE DIAGNOSTICS TECHNIQUES

4868 Route de GRASSE  
83300 DRAGUIGNAN

Diagnostic Piscine, Diagnostic de Performance Energétique, Etat des Surfaces.

# DPE Diagnostic de performance énergétique (logement)

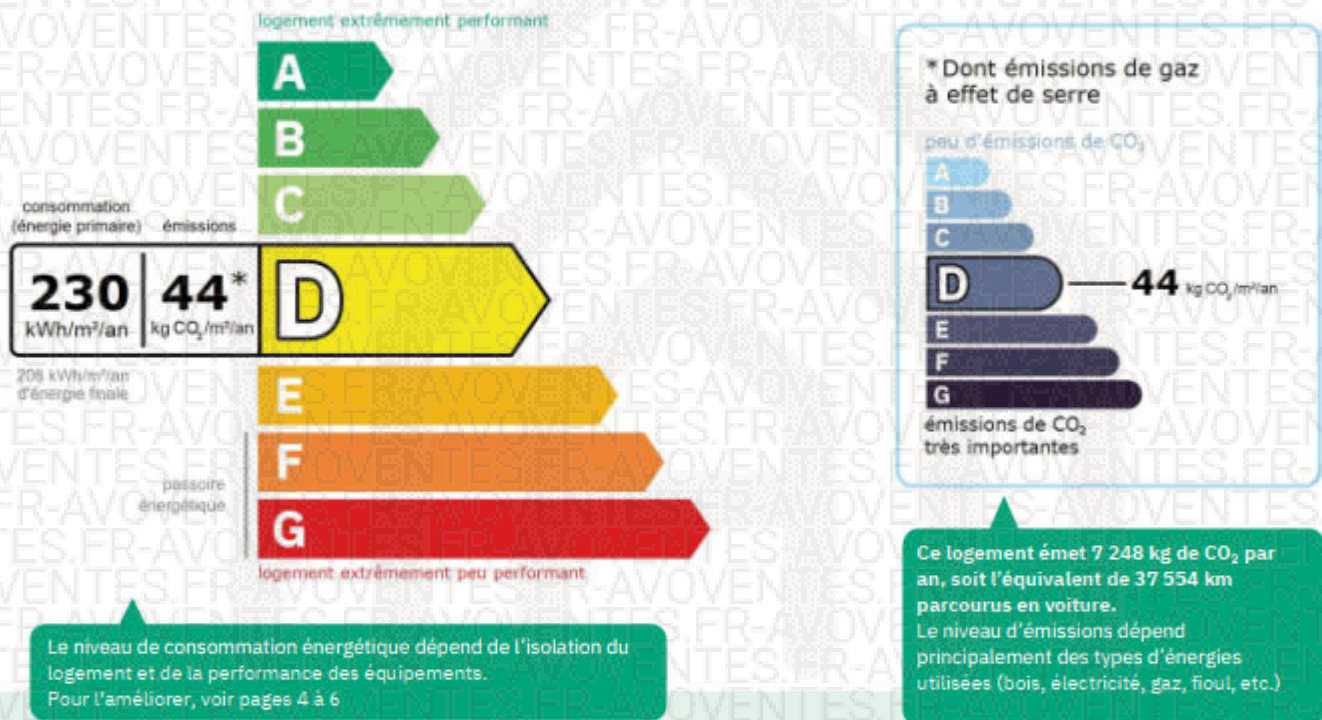
## Performance énergétique et climatique

DPE	<div style="display: flex; align-items: center;"> <div style="border: 1px solid black; padding: 2px; margin-right: 5px;"> <b>230</b> <small>kWh/m²/an</small> </div> <div style="border: 1px solid black; padding: 2px; margin-right: 5px;"> <b>44</b> <small>kg CO<sub>2</sub>/m<sup>2</sup>/an</small> </div> <div style="border: 1px solid black; padding: 2px; margin-right: 5px; background-color: yellow;"> <b>D</b> </div> </div> <p>Estimation des coûts annuels : entre 3 220 € et 4 410 € par an Prix moyens des énergies indexés sur les années 2021, 2022, 2023 Numéro enregistrement DPE (ADEME) : 2483E3928049D</p>

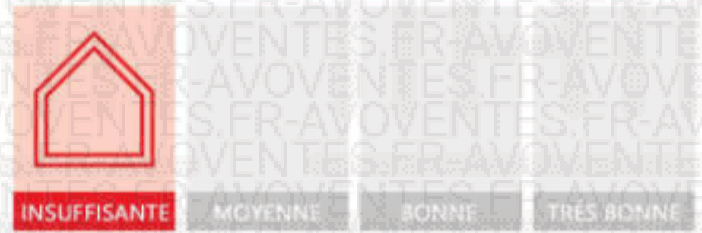
### Performance de l'isolation

Murs	Mur en blocs de béton creux d'épaisseur $\leq 20$ cm avec un doublage rapporté non isolé donnant sur l'extérieur / Mur en blocs de béton creux d'épaisseur $\leq 20$ cm avec un doublage rapporté donnant sur un local non chauffé non accessible / Mur en blocs de béton creux d'épaisseur $\leq 20$ cm avec un doublage rapporté donnant sur l'extérieur / Mur en blocs de béton creux d'épaisseur $\leq 20$ cm avec un doublage rapporté non isolé donnant sur un espace tampon solarisé (véranda, loggia fermée)	insuffisante

Plancher bas	Plancher lourd type entrevous ciment, poutrelles béton non isolé donnant sur un vide-sanitaire	insuffisante

Toiture/plafond	Plafond rampant donnant sur l'extérieur (isolation inconnue)	insuffisante

Portes et fenêtres	Portes-fenêtres battantes avec soubassement bois, simple vitrage et volets battants bois / Portes-fenêtres battantes avec soubassement pvc, double vitrage avec lame d'air 14 mm et volets battants bois / Fenêtres battantes bois, simple vitrage sans protection solaire / Fenêtres battantes bois, simple vitrage avec volets battants bois / Fenêtres oscillantes métal sans rupture de ponts thermiques, simple vitrage / Porte(s) bois opaque pleine	insuffisante

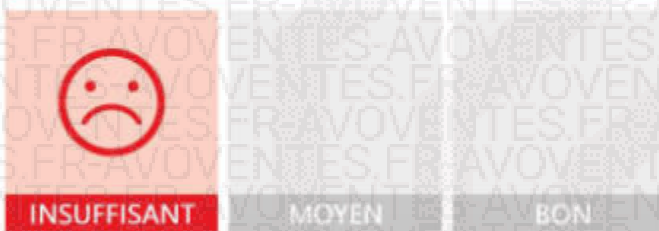
### Confort d'été (hors climatisation)\*

Les caractéristiques de votre logement améliorant le confort d'été :

bonne inertie du logement

logement traversant

toiture isolée

Équipez les fenêtres de votre logement de volets extérieurs ou brise-soleil.
