DOSSIER DE DIAGNOSTICS TECHNIQUES

227 Chemin des Vergers
Lieu-dit Poidoux
Lotissement Le Cos des Oliviers
83143 LE VAL

Diagnostic de Performance Energétique.

DPE Diagnostic de performance énergétique (logement)

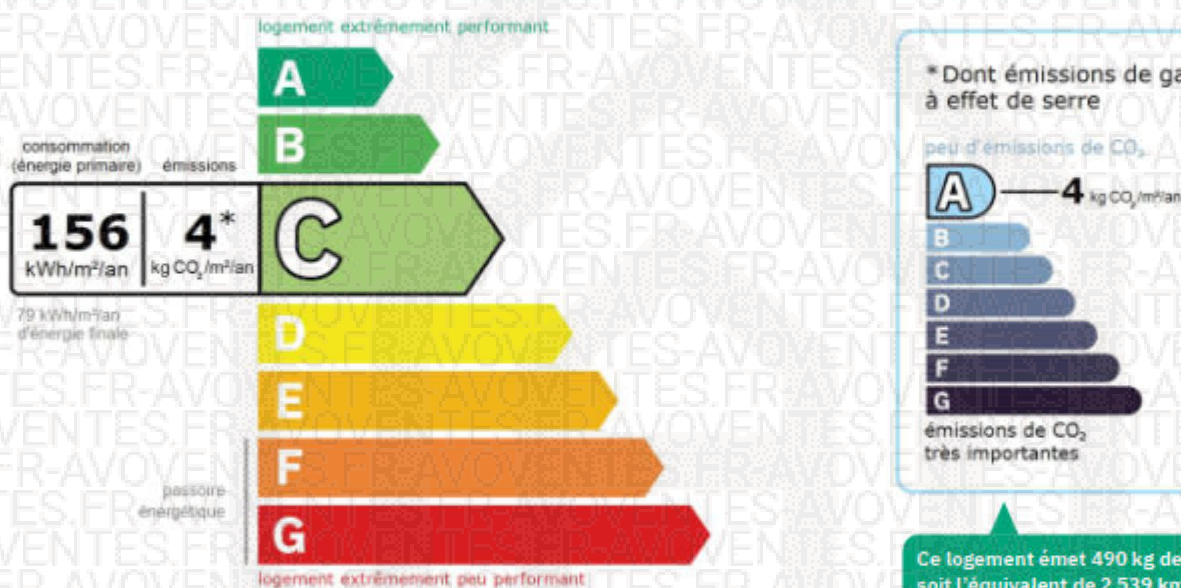
Performance énergétique et climatique

Le niveau de consommation énergétique dépend de l'isolation du logement et de la performance des équipements. Pour l'améliorer, voir pages 4 à 6

Ce logement émet 490 kg de CO₂ par an, soit l'équivalent de 2 539 km parcourus en voiture. Le niveau d'émissions dépend principalement des types d'énergies utilisées (bois, électricité, gaz, fioul, etc.)

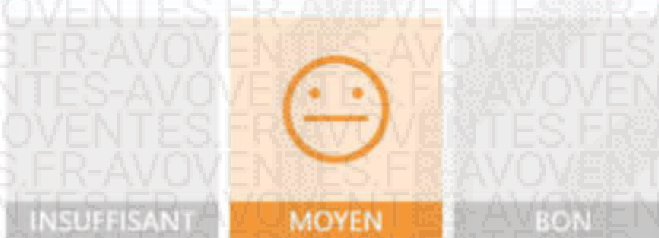
Confort d'été (hors climatisation)*

Les caractéristiques de votre logement améliorant le confort d'été :

logement traversant

fenêtres équipées de volets extérieurs

toiture isolée
