## DOSSIER DE DIAGNOSTICS TECHNIQUES

170 Chemin du Bas MAUGARIEL  
83440 ST PAUL EN FORET

Diagnostic de Performance Energétique.

# DPE Diagnostic de performance énergétique (logement)

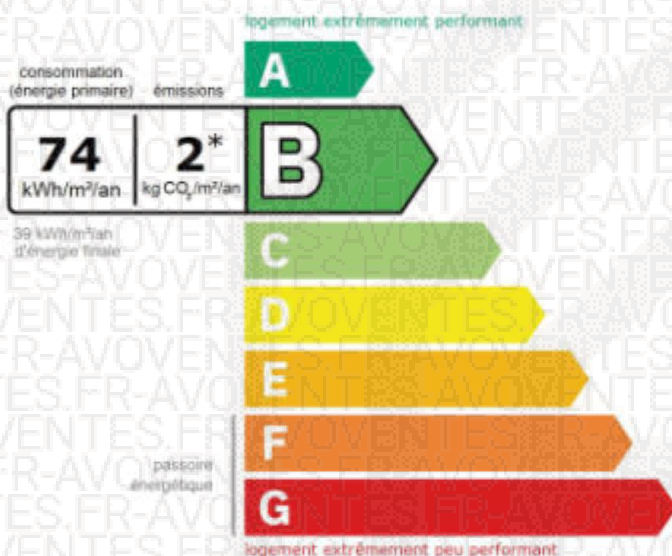
## Performance énergétique et climatique

A — 2 kg CO<sub>2</sub>/m²/an

Le niveau de consommation énergétique dépend de l'isolation du logement et de la performance des équipements. Pour l'améliorer, voir pages 4 à 6

Ce logement émet 484 kg de CO<sub>2</sub> par an, soit l'équivalent de 2 508 km parcourus en voiture. Le niveau d'émissions dépend principalement des types d'énergies utilisées (bois, électricité, gaz, fioul, etc.)

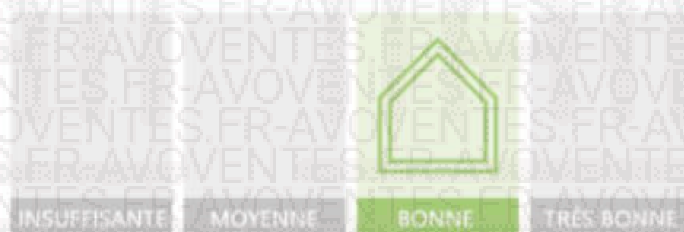
## Performance de l'isolation

| | description | isolation |
|---|---|---|
| <b>Murs</b> | <p>Mur en blocs de béton creux d'épaisseur <math>\geq 25</math> cm avec isolation intérieure (réalisée entre 2006 et 2012) donnant sur l'extérieur</p> <p>Mur en blocs de béton creux d'épaisseur <math>\geq 25</math> cm avec isolation intérieure donnant sur un local chauffé</p> <p>Mur en blocs de béton creux d'épaisseur <math>\geq 25</math> cm avec isolation intérieure (réalisée entre 2006 et 2012) donnant sur une paroi enterrée</p> | <b>bonne</b> |
| <b>Plancher bas</b> | Dalle béton donnant sur un terre-plein avec isolation sous chape flottante (5 cm) | <b>moyenne</b> |
| <b>Toiture/plafond</b> | <p>Dalle béton donnant sur l'extérieur (terrasse) avec isolation extérieure (réalisée entre 2006 et 2012)</p> <p>Plafond en plaque de plâtre donnant sur un comble fortement ventilé avec isolation extérieure (réalisée entre 2006 et 2012)</p> | <b>moyenne</b> |
| <b>Portes et fenêtres</b> | Portes-fenêtres battantes pvc, double vitrage avec lame d'argon 16 mm / Portes-fenêtres coulissantes métal à rupture de ponts thermiques, double vitrage avec lame d'argon 16 mm et volets roulants aluminium / Fenêtres battantes pvc, double vitrage avec lame d'argon 16 mm et volets roulants pvc / Fenêtres coulissantes métal à rupture de ponts thermiques, double vitrage avec lame d'argon 16 mm et volets roulants pvc / Porte(s) autres opaque pleine isolée | <b>moyenne</b> |

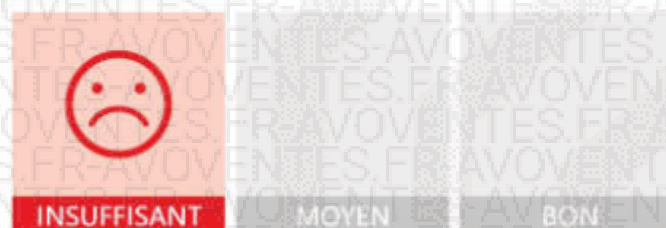
## Confort d'été (hors climatisation)\*

Les caractéristiques de votre logement améliorant le confort d'été :

logement traversant

toiture isolée

Équipez les fenêtres de votre logement de volets extérieurs ou brise-soleil.
