Document de synthèse

Dossier n° : SA24/10/0470

Adresse : La Betoule
16500 ORADOUR FANAIS

ETAT RELATIF A LA PRESENCE DE TERMITES DANS LE BATIMENT

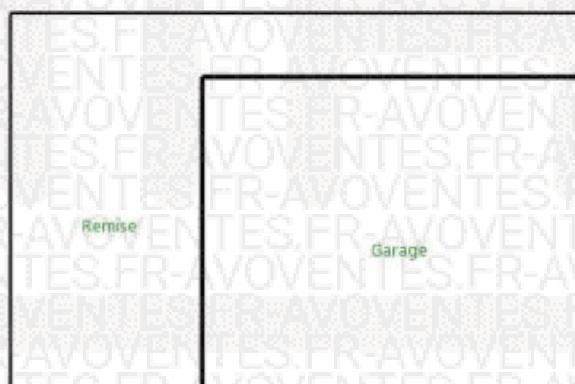
M001 - Plaques (fibres-ciment)

Localisation	Identifiant + Description	Justification	Etat de conservation et préconisations	Photo
Parties extérieures	<u>Identifiant:</u> M001 <u>Description:</u> Plaques (fibres-ciment) <u>Composant de la construction:</u> Toitures <u>Partie à sonder:</u> Plaques (fibres-ciment) <u>Liste selon annexe.13-9 du CSP:</u> B <u>Localisation sur croquis:</u> M001 <u>Sondage:</u> Choc, Visuel	Non prélevé pour ne pas altérer sa fonction	Matériau non dégradé Résultat EP** Préconisation : Il est recommandé de réaliser une évaluation périodique. Recommandation : Ces matériaux doivent être évacués par un professionnel garantissant le respect du Code de l'Environnement avec un bordereau de suivi des déchets amiants. En attendant l'intervention, vous devez mettre en place les mesures adéquates pour les isoler.

Susceptible de contenir de l'amiante
