Dossier Technique Immobilier

Numéro de dossier : 25081101780

Adresse :..... **694 Route de Megève**

Commune :..... **74120 PRAZ-SUR-ARLY**

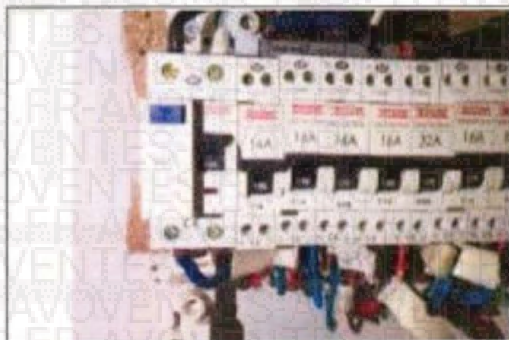
Photo PhEle004

Libellé de l'anomalie : B4.3 i Le courant assigné de l'interrupteur assurant la coupure de l'ensemble de l'installation n'est pas adapté.

Remarques : Le courant assigné (calibre) de l'interrupteur assurant la coupure de l'installation est inadapté ; Faire intervenir un électricien qualifié afin de remplacer l'interrupteur assurant la coupure de l'installation (Entrée)

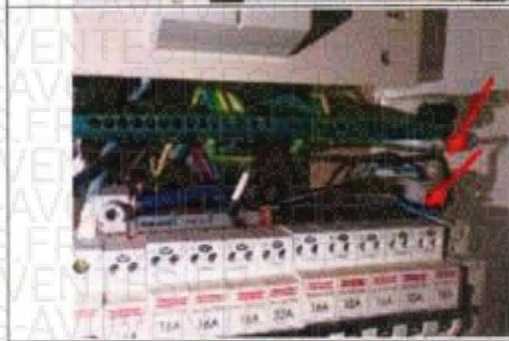
Photo PhEle005

Libellé de l'anomalie : B4.3 f1 La section des conducteurs de la canalisation alimentant le seul tableau n'est pas adaptée au courant de réglage du disjoncteur de branchement.

Remarques : Présence de conducteurs d'alimentation de section inadaptée au courant assigné du disjoncteur principal placé en amont ; Faire intervenir un électricien qualifié afin de remplacer les conducteurs inadaptés (Entrée)

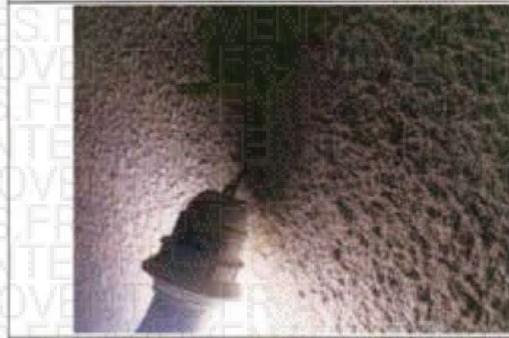
Photo PhEle006

Libellé de l'anomalie : B7.3 b L'isolant d'au moins un conducteur est dégradé.

Remarques : Présence de conducteurs dont l'isolant présente des détériorations ; Faire intervenir un électricien qualifié afin de remplacer les conducteurs dont l'isolant présente des détériorations (1er étage - Mezzanine)

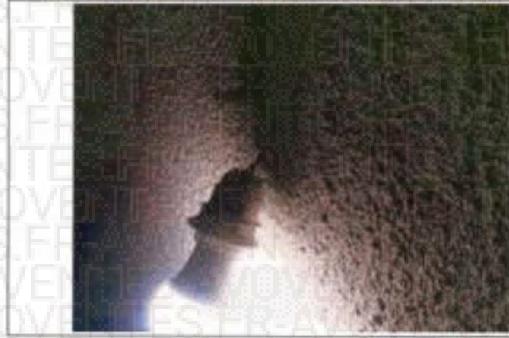
Photo PhEle007

Libellé du point de contrôle : B3.3.6 a3 Au moins un circuit (n'alimentant pas des socles de prises de courant) n'est pas relié à la terre.

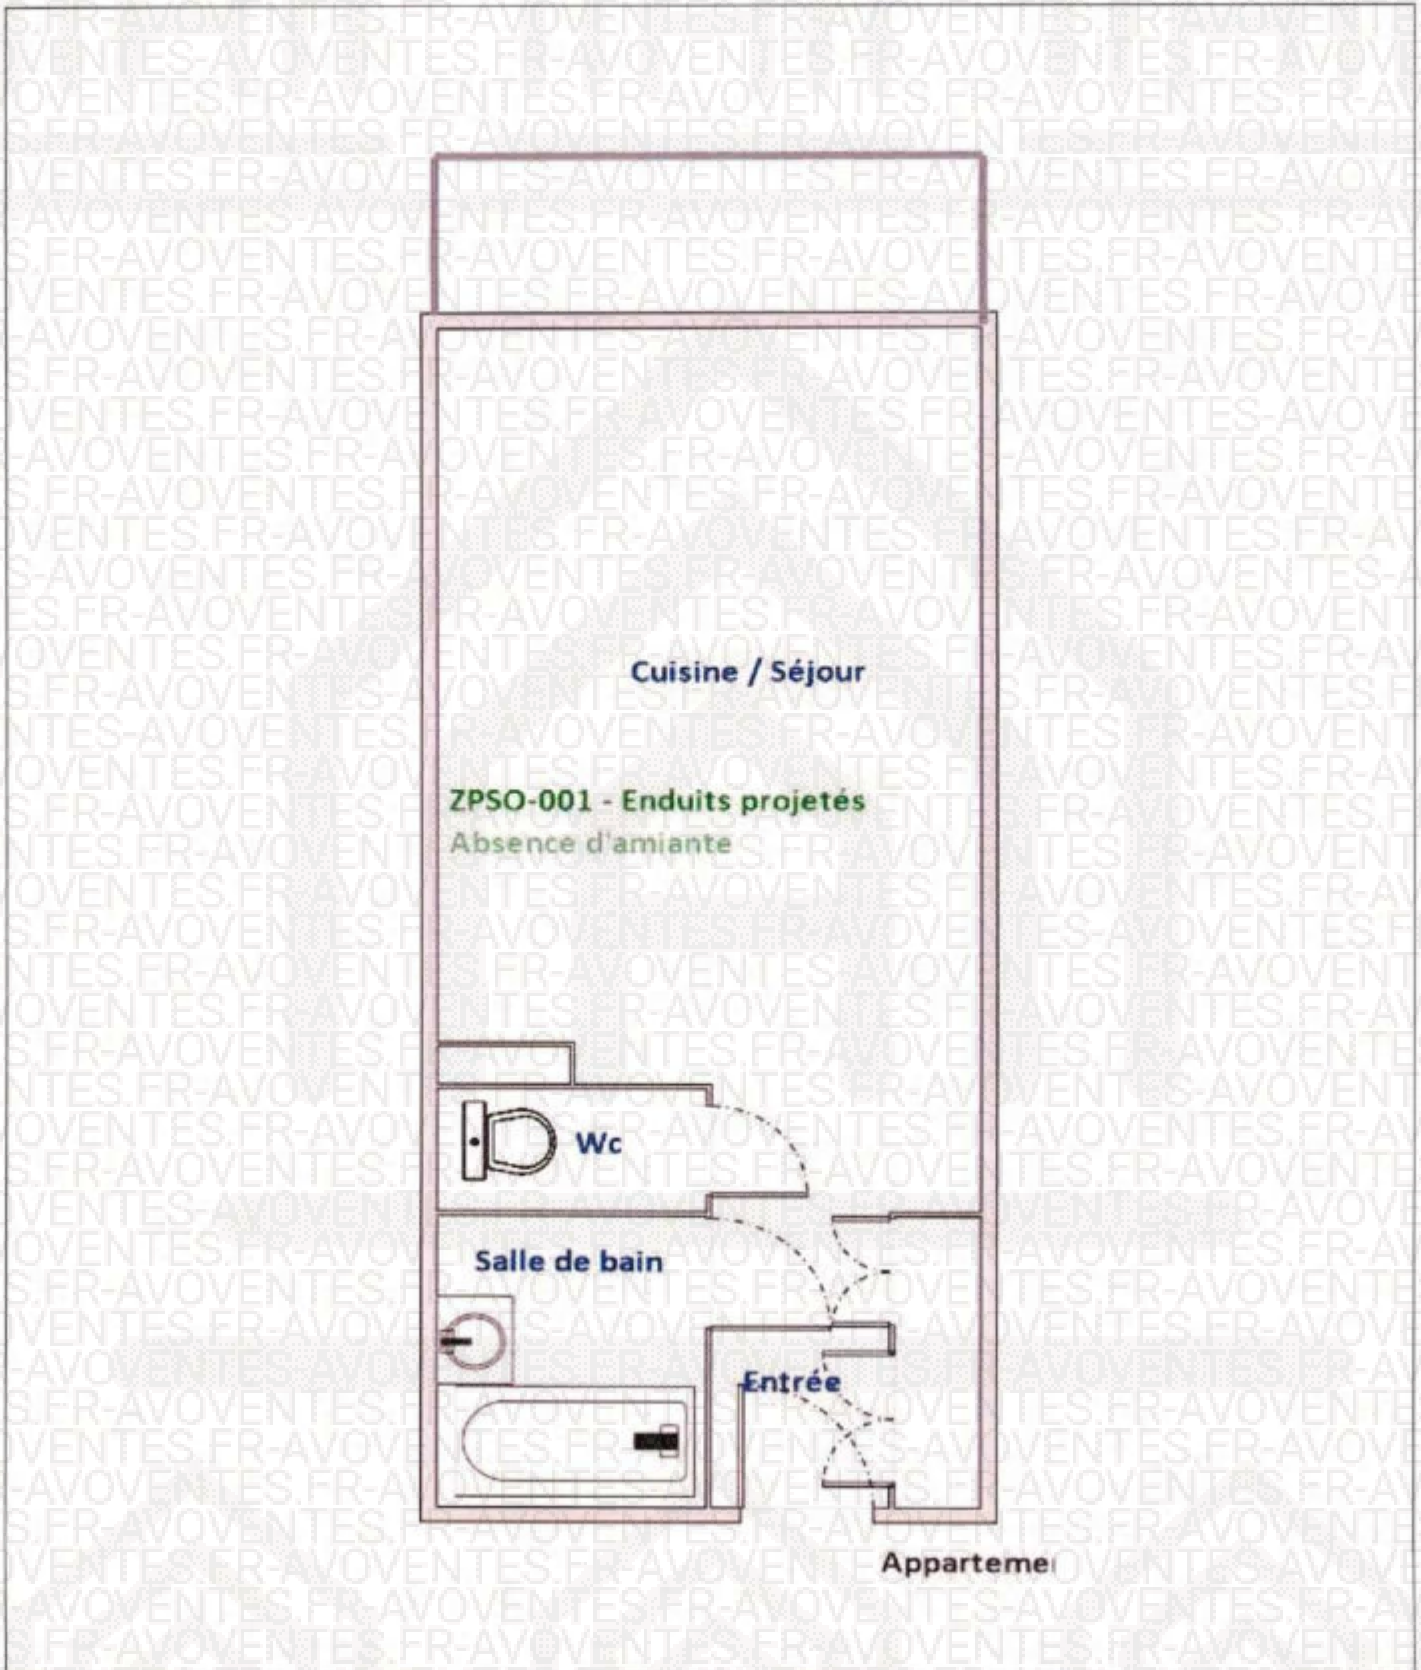
7.1 - Annexe - Schéma de repérage

Planche (croquis) de repérage technique effectué par le cabinet : **Cabinet Gavard Leroy, auteur**
Dossier n° 25081101780 1/08/2025
Adresse du bien : 694 Route de Megève (27 et cave n°8) 74120 PRAZ-SUR-ARLY

ZPSO-001 - Enduits projetés
Absence d'amiante

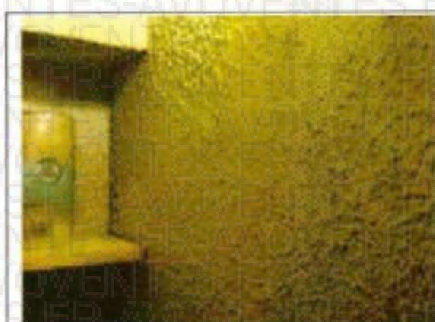
Photo n° PhA001
 Localisation : Wc
 Ouvrage : 1. Parois verticales intérieures - Murs, Cloisons "en dur" et Poteaux (périphériques et intérieurs)
 Partie d'ouvrage : Enduits projetés
 Description : Enduits projetés

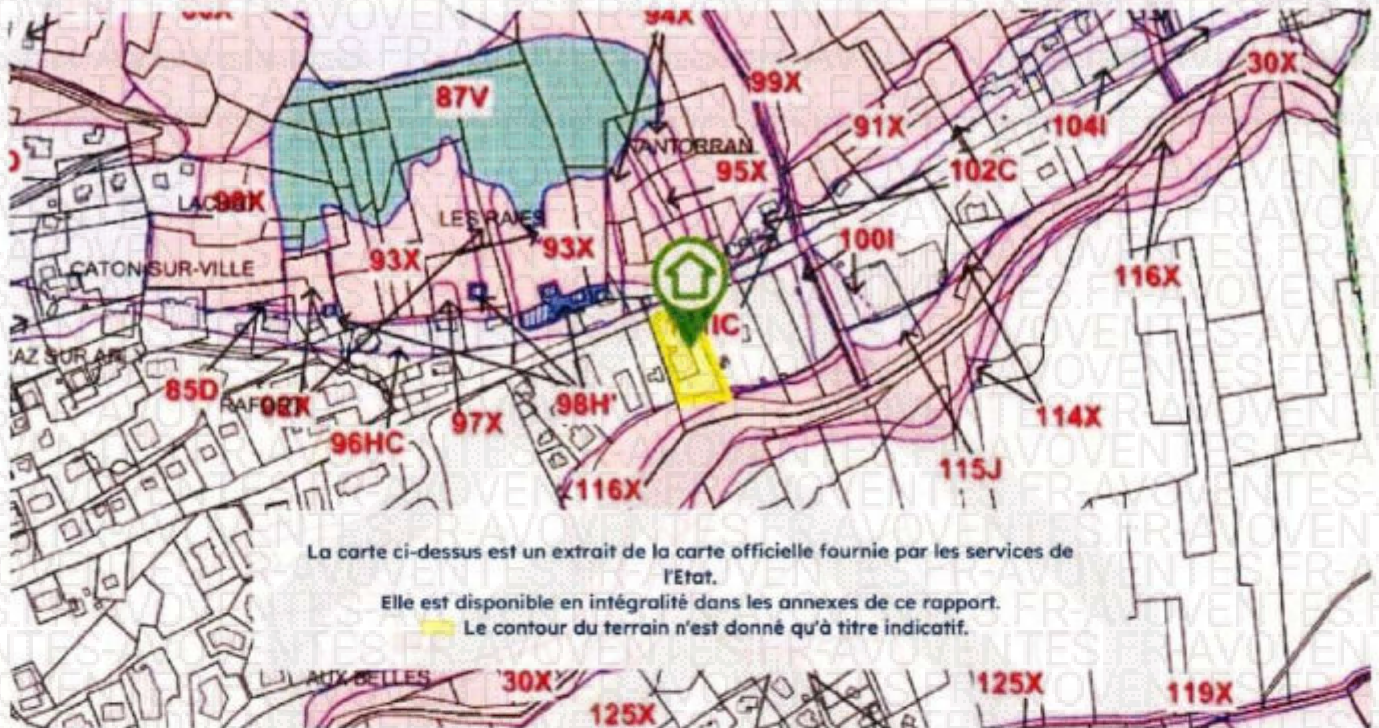
Non concerné*

* L'immeuble n'est pas situé dans le périmètre d'une zone à risques

La carte ci-dessus est un extrait de la carte officielle fournie par les services de l'Etat.
Elle est disponible en intégralité dans les annexes de ce rapport.
Le contour du terrain n'est donné qu'à titre indicatif.

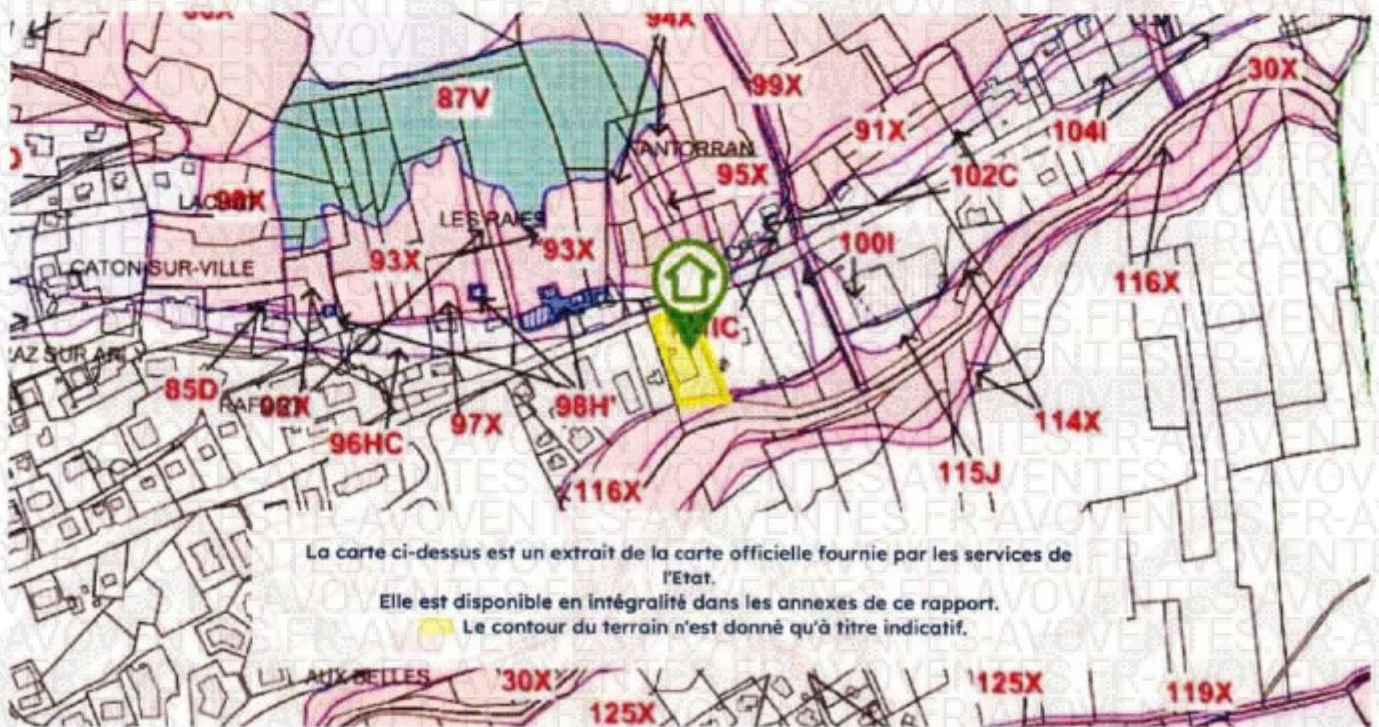
Non concerné*

* L'immeuble n'est pas situé dans le périmètre d'une zone à risques

La carte ci-dessus est un extrait de la carte officielle fournie par les services de l'Etat.
Elle est disponible en intégralité dans les annexes de ce rapport.
Le contour du terrain n'est donné qu'à titre indicatif.

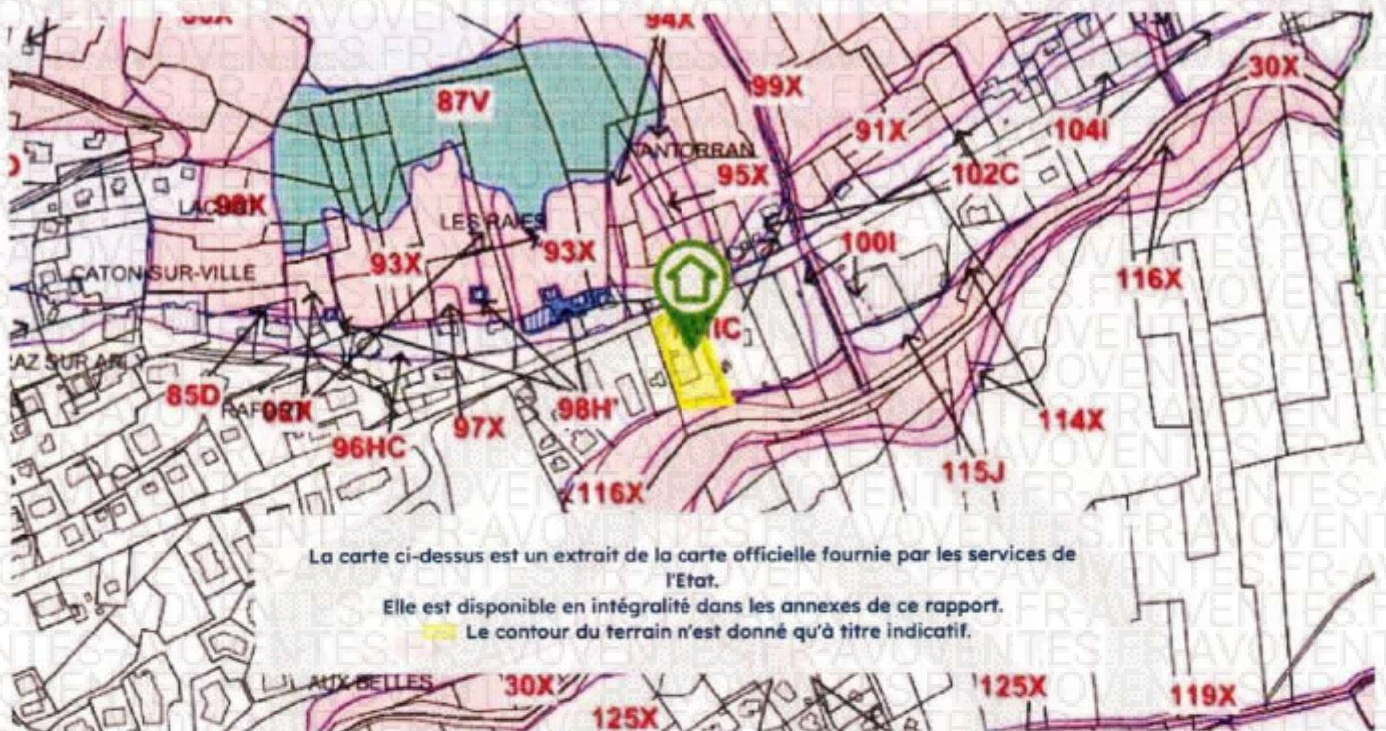
Non concerné*

* L'immeuble n'est pas situé dans le périmètre d'une zone à risques

La carte ci-dessus est un extrait de la carte officielle fournie par les services de l'Etat.
Elle est disponible en intégralité dans les annexes de ce rapport.
Le contour du terrain n'est donné qu'à titre indicatif.

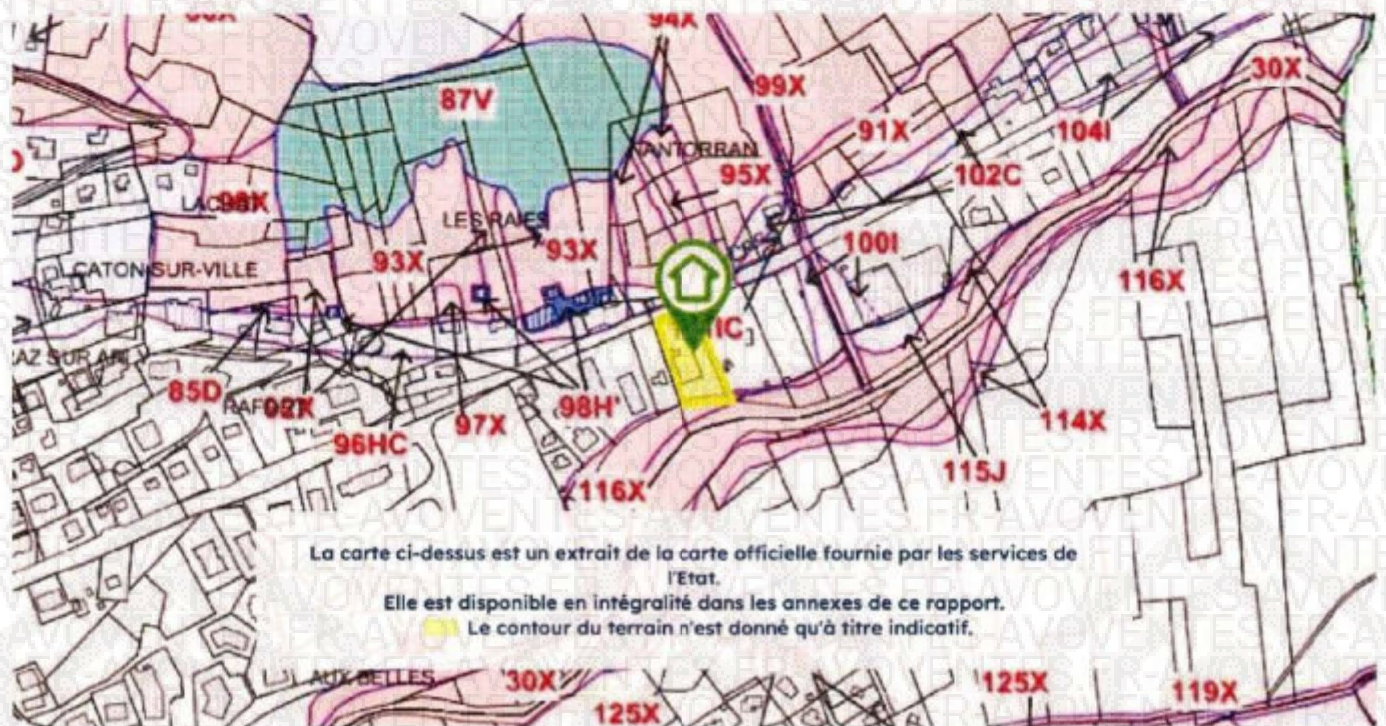
Non concerné*

* L'immeuble n'est pas situé dans le périmètre d'une zone à risques

La carte ci-dessus est un extrait de la carte officielle fournie par les services de l'Etat.
Elle est disponible en intégralité dans les annexes de ce rapport.
Le contour du terrain n'est donné qu'à titre indicatif.

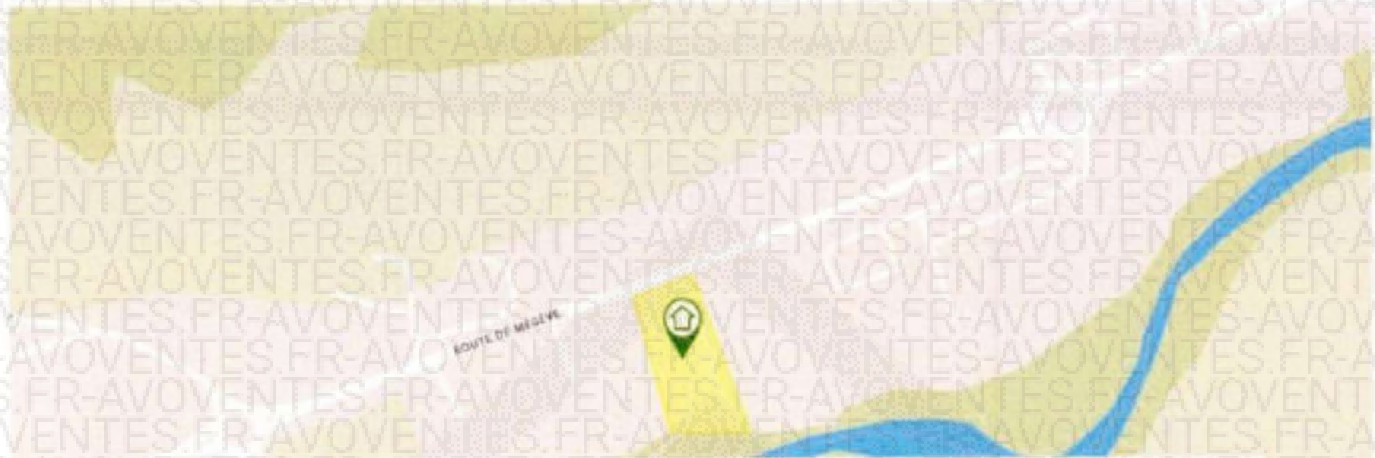
Non Concerné *

* Le bien ne se situe pas dans le périmètre d'application d'une obligation légale de débroussaillage.

La carte ci-dessus est issue de la cartographie officielle Géorisques (secteur non identifié par l'arrêté ministériel du 06 avril 2024).

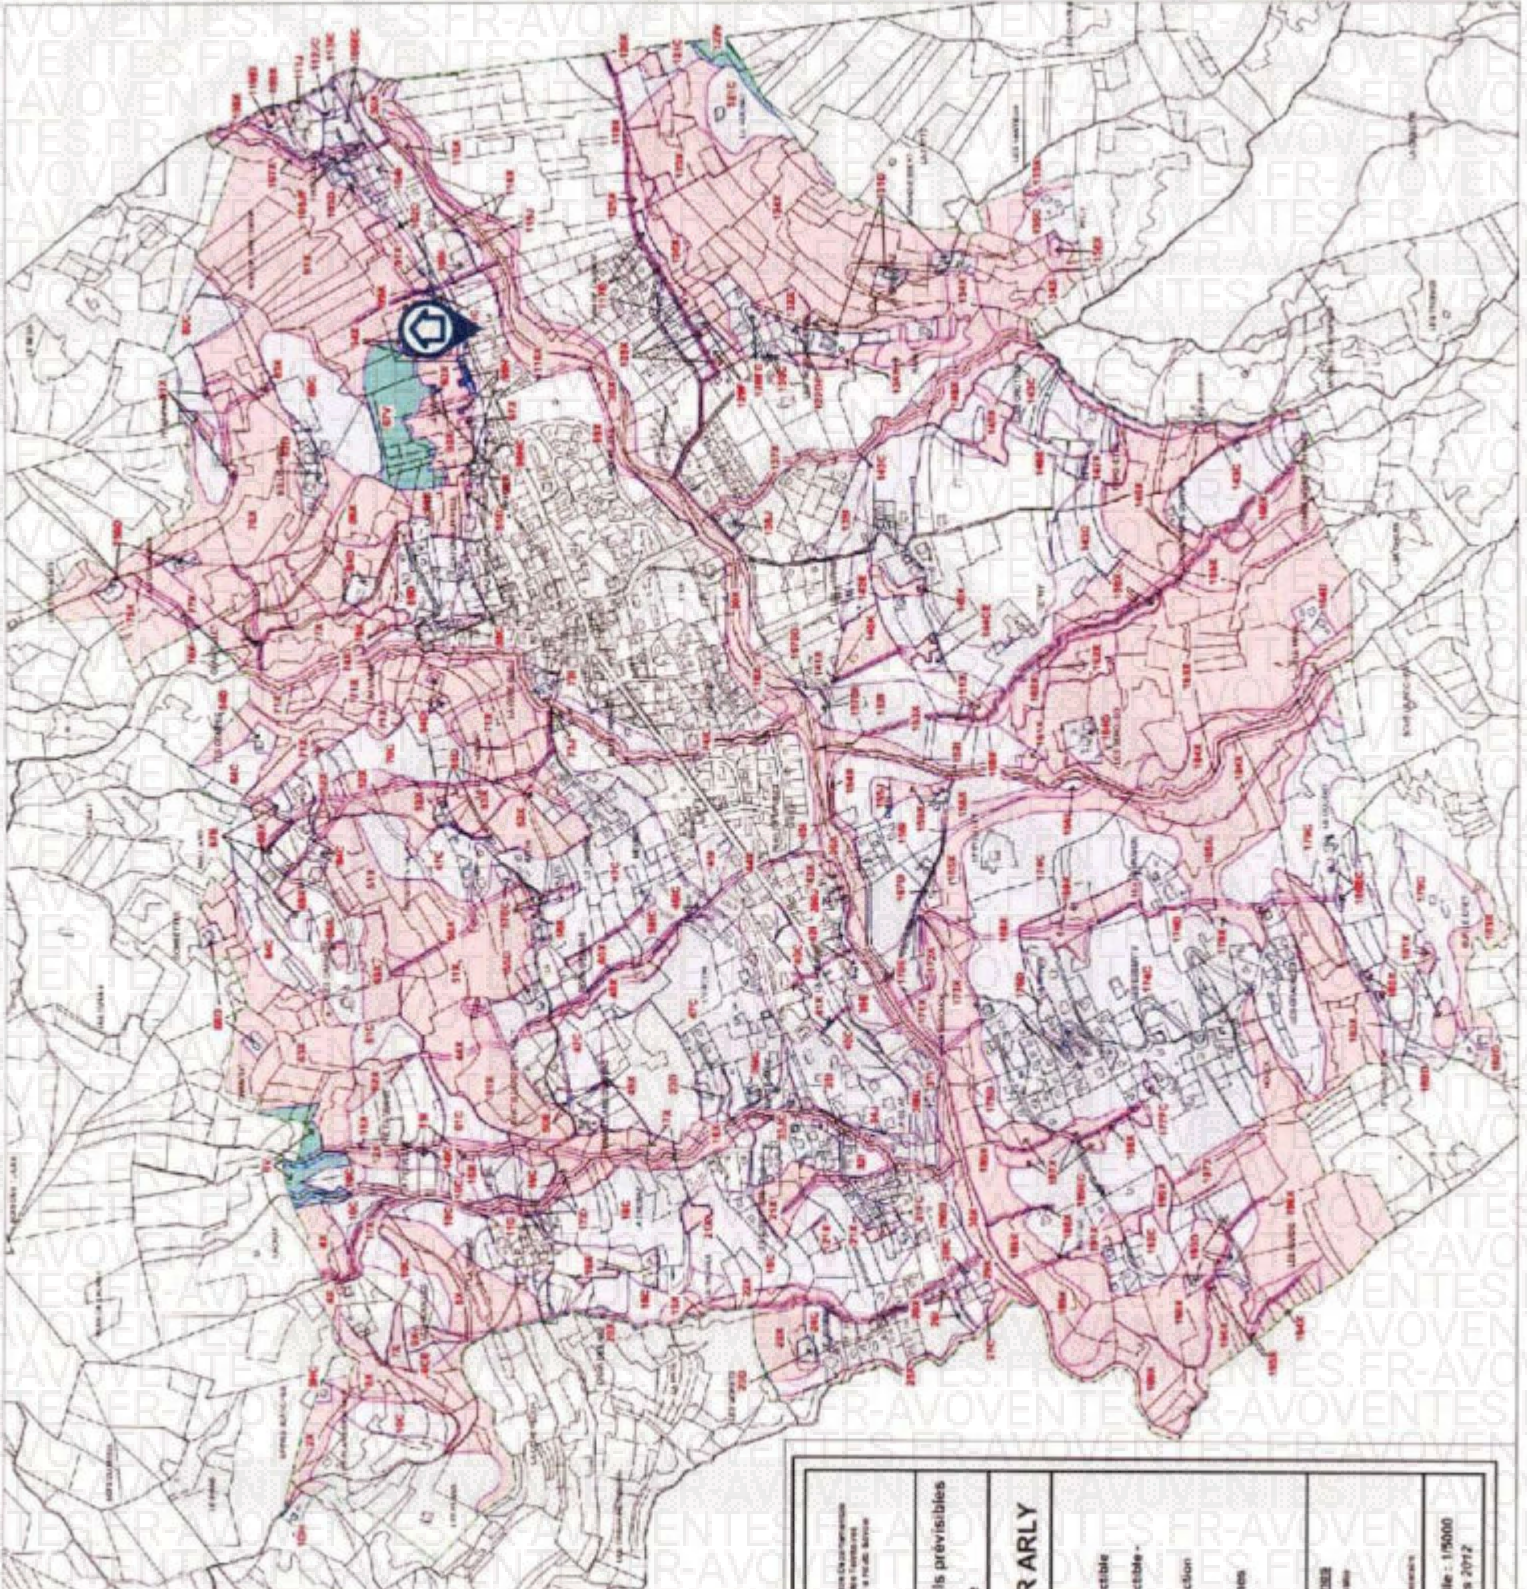
<p>Préfecture de la Vendée Direction Départementale des Territoires de l'Équipement et de l'Énergie</p>	<p>Plan de Prévention des Risques naturels prévisibles Carte réglementaire</p>	<p>Commune de PRAZ SUR ARLY</p> <p>Réglementation des zones</p> <ul style="list-style-type: none">

Zone à prescriptions fortes : reconstruction des bâtiments sous condition

Carte prévision réglementaire</p>	<p>Echelle : 1/5000 Mars 2012</p>
---	---	--	---	---------------------------------------

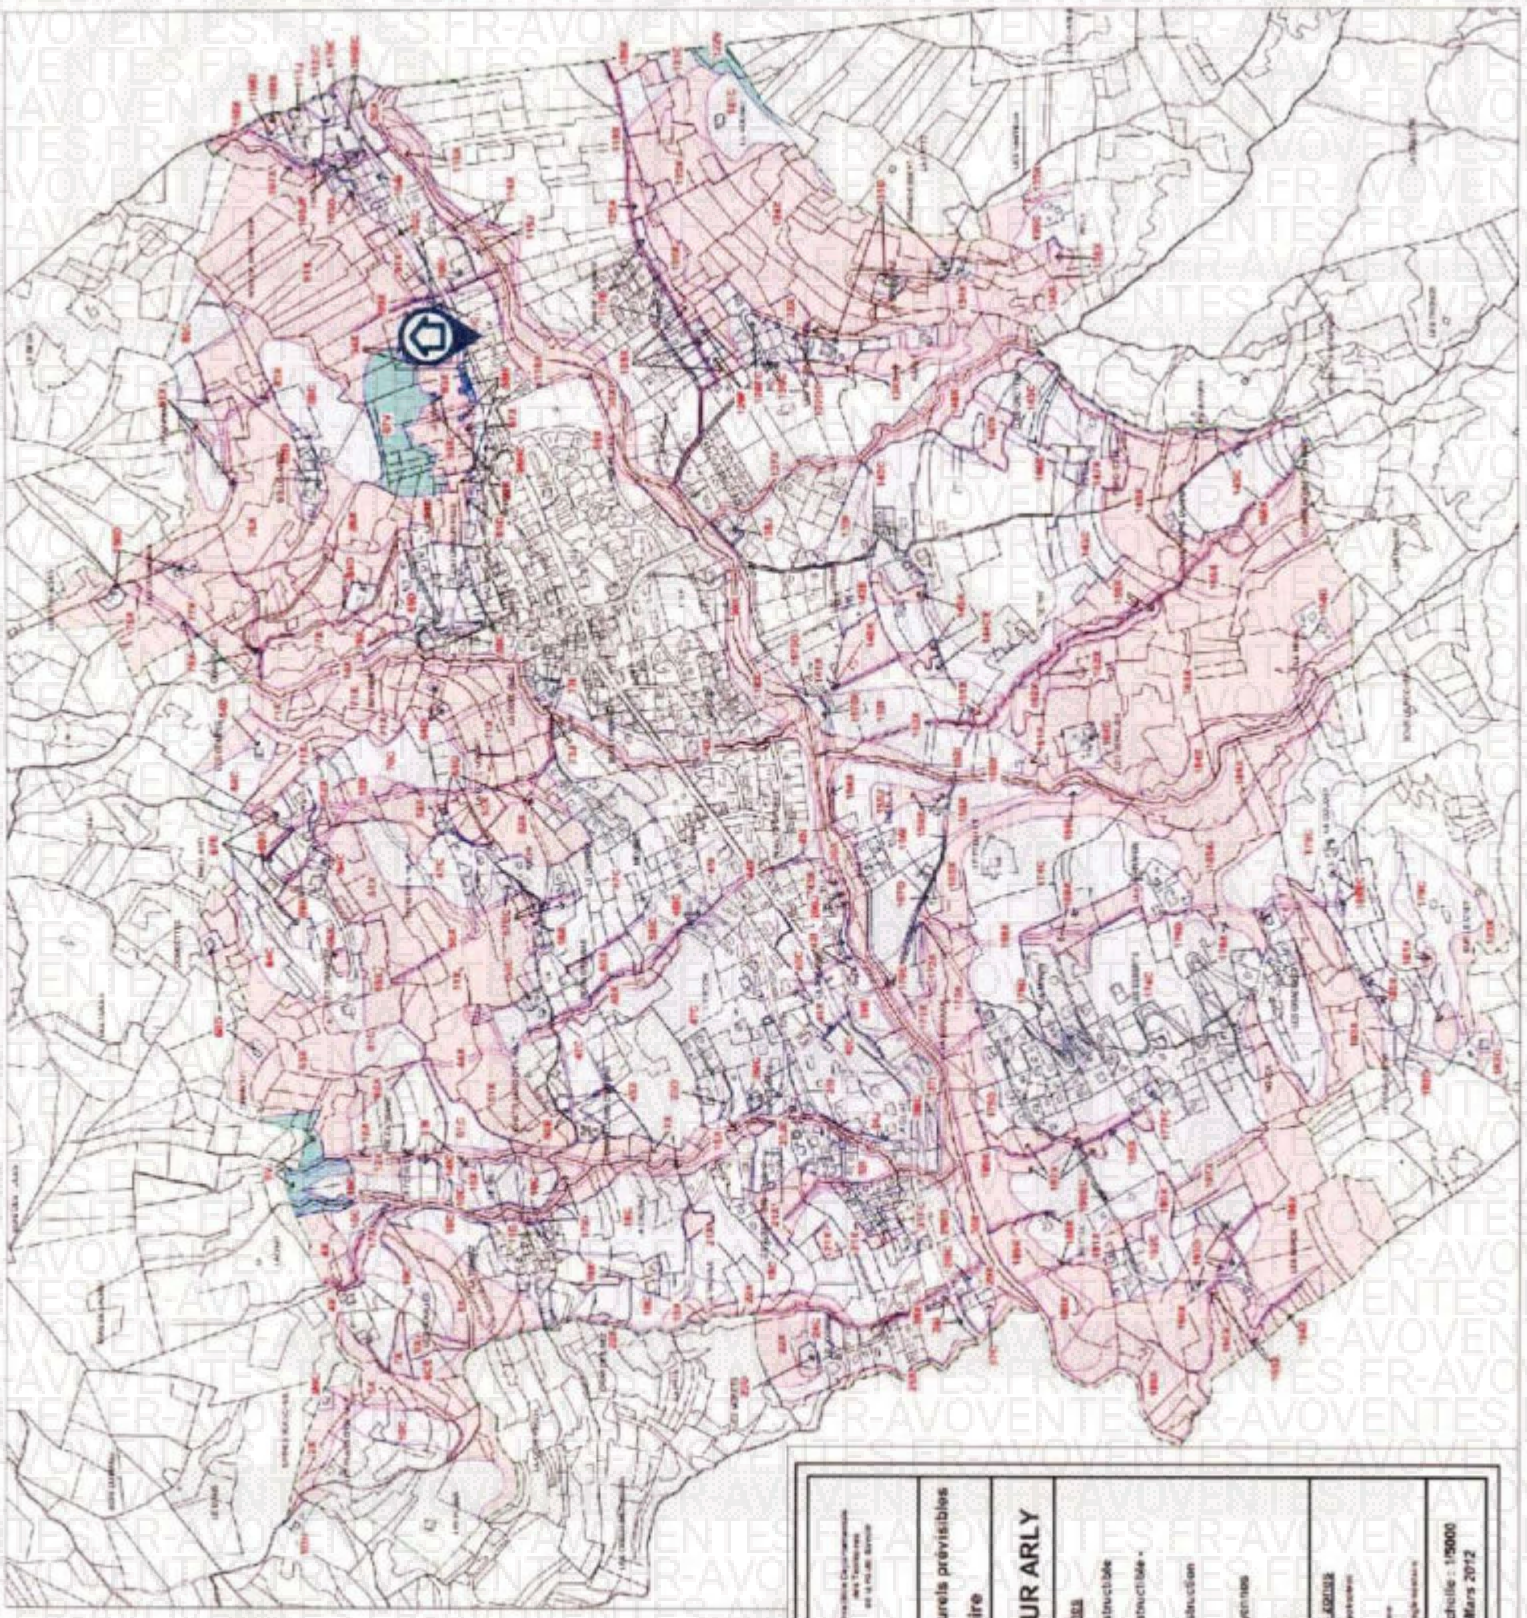
Préfecture de la Haute-Saône Direction Départementale des Territoires et de l'Équipement Rural 25 100 Vesoul	Plan de Prévention des Risques naturels prévisibles Carte réglementaire		Commune de PRAZ SUR ARLY
	Réglementation des zones

Identification des zones responsabilité apprivée			Echelle : 1/5000 Mars 2012
