# **DOSSIER DE DIAGNOSTICS TECHNIQUES**

**Article L271-4 et Article L271-5 du Code de la Construction et de l'Habitation**

**47, Rue Jean Colly**

**42000 SAINT ETIENNE**

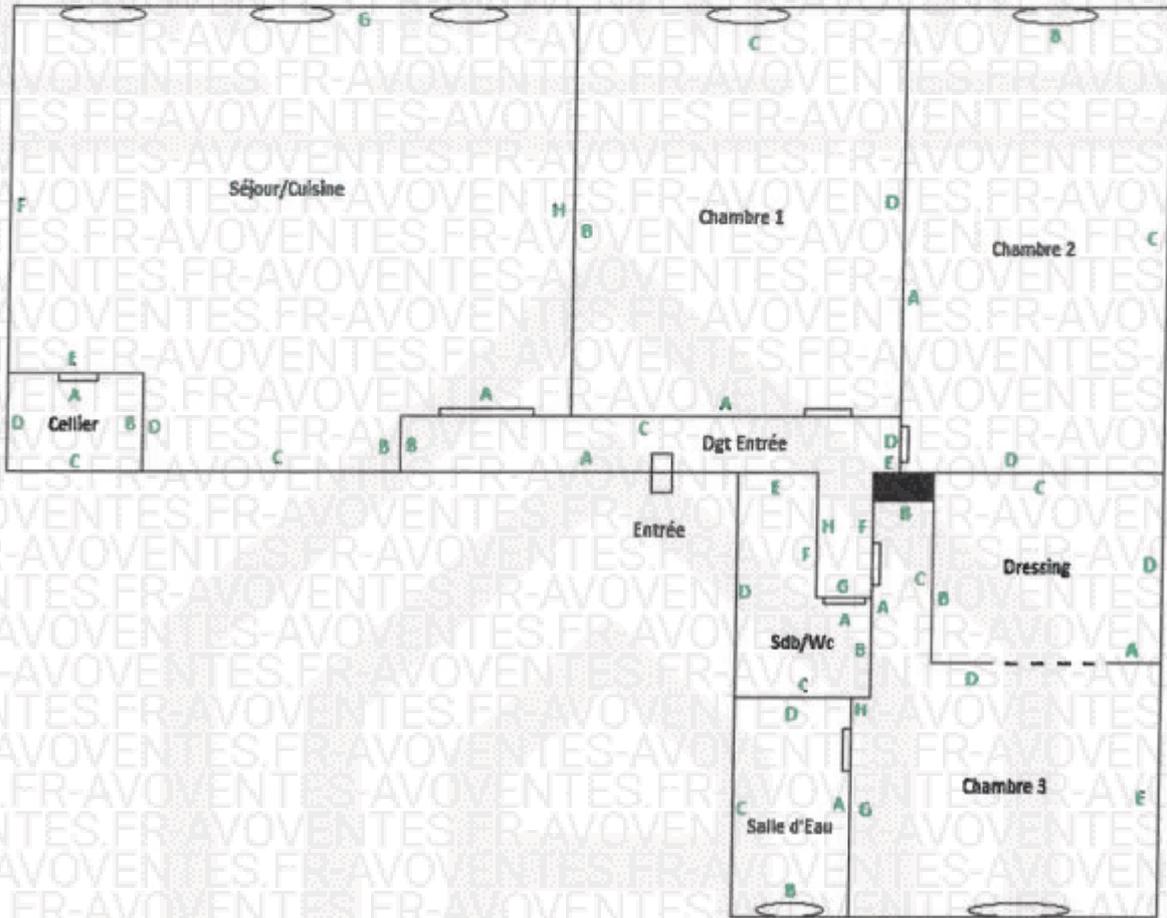
Localisation des mesures sur croquis de repérage

Selon la codification relevant de l'arrêté relatif à l'établissement du CR<sub>L,r</sub>, le présent CREP, révèle la présence d'unités de diagnostics de diverses classes mais notamment de classe 3. Cela signifie, que le bien possède des supports contenant du plomb en concentration supérieure au seuil légal dont l'état est dégradé.

N°	Zone	N° UD	Unité de diagnostic	Substrat	Revêtement apparent	Localisation mesure	Mesure (mg/cm²)	Etat* de conservation/ Nature de la dégradation	Classement UD	Observation
<b>Salle d'Eau/Chambre 3</b>										
221	A	121	mur	plâtre	carrelage	>1		NM		Matériau récent
222	B	122	mur	plâtre	carrelage	>1		NM		Matériau récent
223	C	123	mur	plâtre	carrelage	>1		NM		Matériau récent
224	D	124	mur	plâtre	carrelage	>1		NM		Matériau récent
225	A	125	cadre porte	métal	peinture	>1	0,44		0	
226	A	125	cadre porte	métal	peinture	<1	0,03		0	
227	A	126	porte	métal	peinture	>1	0,64		0	
228	A	126	porte	métal	peinture	<1	0,06		0	
229	B	127	fenêtre int.	pvc		>1		NM		Matériau récent
230	B	128	fenêtre ext.	pvc		>1		NM		Matériau récent
231	B	129	embrasure	plâtre	carrelage	>1		NM		Matériau récent
232	B	130	tablette	bois	peinture	>1	0,37		0	
233	B	130	tablette	bois	peinture	>1	0,66		0	
234	B	131	garde-corps	métal	peinture	>1	3,14	D	3	Ecaillage

- d'effectuer les travaux appropriés pour supprimer l'exposition au plomb sur la partie de supports dégradés afin de supprimer l'accessibilité au plomb
- d'informer les occupants de l'immeuble concerné et à toute personne physique ou morale appelée à effectuer des travaux dans cet immeuble, des conclusions de ce présent constat.  
Cette communication consiste à transmettre une copie complète du constat, annexes comprises.
