DOSSIER DE DIAGNOSTICS TECHNIQUES

Référence : 120150

Bien :	Chambre 14
Adresse :	Ref 0419.1905364 FB 102 84 rue des Granges 25000 BESANCON
Numéro de lot :	14
Référence Cadastrale :	AC - 90

RAPPORT N° 120150

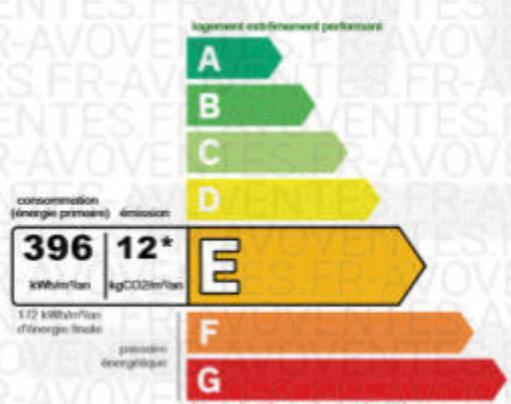
Consommations énergétiques <small>(en énergie primaire) pour le chauffage, la production d'eau chaude sanitaire et le refroidissement, déduction faite de la production d'électricité à demeure</small>	Emissions de gaz à effet de serre (GES) <small>pour le chauffage, la production d'eau chaude sanitaire et le refroidissement</small>
Consommation conventionnelle : 396 kWh_{ep}/m².an	Estimation des émissions : 12 kg_{eqCO2}/m².an

<p>logement extrêmement performant</p> <p>A</p> <p>B</p> <p>C</p> <p>D</p> <p>E</p> <p>F</p> <p>G</p> <p>logement extrêmement peu performant</p> <p>consommation (énergie primaire) : 396 kWh/m².an</p> <p>émission : 12* kgCO₂/m².an</p> <p>1.72 kWh/m².an d'énergie finale</p> <p>passivité énergétique</p>

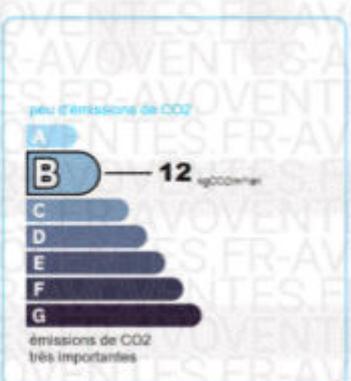
<p>peu d'émissions de CO₂</p> <p>A</p> <p>B — 12 kg_{eqCO2}/m².an</p> <p>C</p> <p>D</p> <p>E</p> <p>F</p> <p>G</p> <p>émissions de CO₂ très importantes</p>

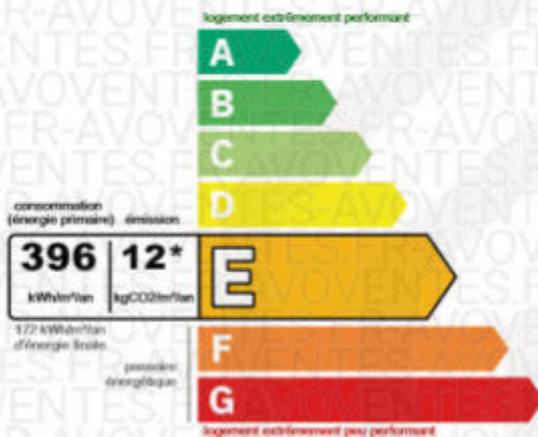
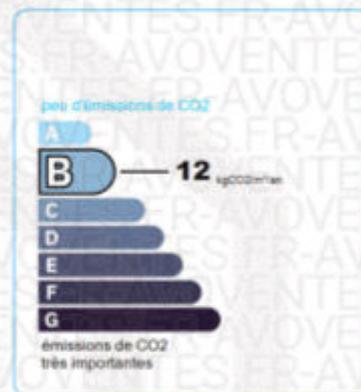
Performance énergétique et climatique

Le niveau de consommation énergétique dépend de l'isolation du logement et de la performance des équipements. Pour l'améliorer, voir pages 5 à 6

Ce logement émet 186 kg de CO₂ par an, soit l'équivalent de 963 km parcourus en voiture. Le niveau d'émissions dépend principalement des types d'énergies utilisées (bois, électricité, gaz, fioul, etc.)

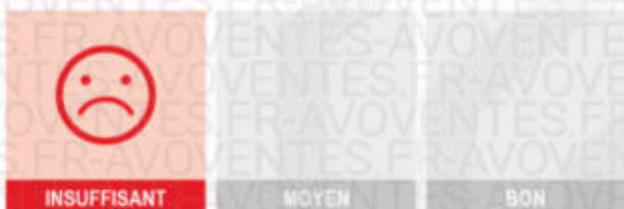
Confort d'été (hors climatisation)*

Les caractéristiques de votre logement améliorant le confort d'été :

toiture isolée

Équipez les fenêtres de votre logement de volets extérieurs ou brise-soleil
