DOSSIER DE DIAGNOSTICS TECHNIQUES

Référence : 120152

Bien :	Chambre
Adresse :	Ref 0419.1905364 FB 102 84 rue des Granges 25000 BESANCON
Numéro de lot :	1
Référence Cadastrale :	AC - 90

RAPPORT N° 120152

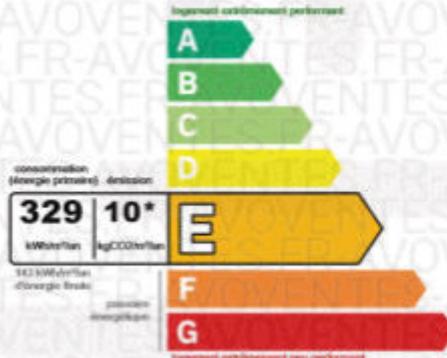
<p>logement extrêmement performant</p> <p>A B C D E F G</p> <p>consommation (énergie primaire) déduction 329 kWh/ep/an 10* kgCO2eq/m².an</p> <p>102 kWh/ep/an (énergie finale) provision énergétique</p> <p>logement extrêmement peu performant</p>

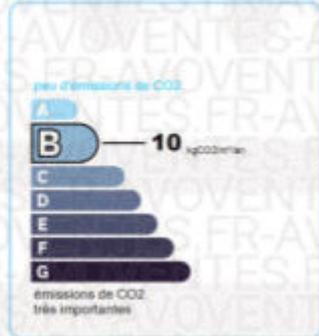
<p>pour d'émissions de CO2</p> <p>A B — 10 kgCO2eq/m².an C D E F G</p> <p>émissions de CO2 très importantes</p>

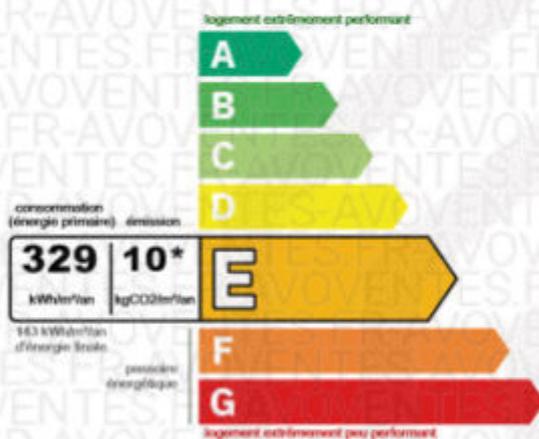
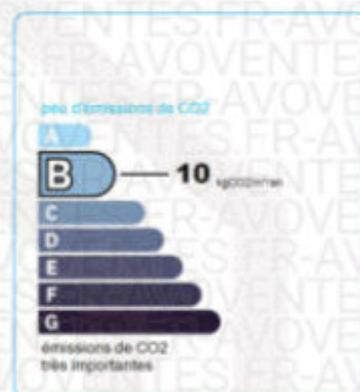
Performance énergétique et climatique

Le niveau de consommation énergétique dépend de l'isolation du logement et de la performance des équipements. Pour l'améliorer, voir pages 5 à 6

Ce logement émet 183 kg de CO₂ par an, soit l'équivalent de 950 km parcourus en voiture. Le niveau d'émissions dépend principalement des types d'énergies utilisées (bois, électricité, gaz, fioul, etc.)

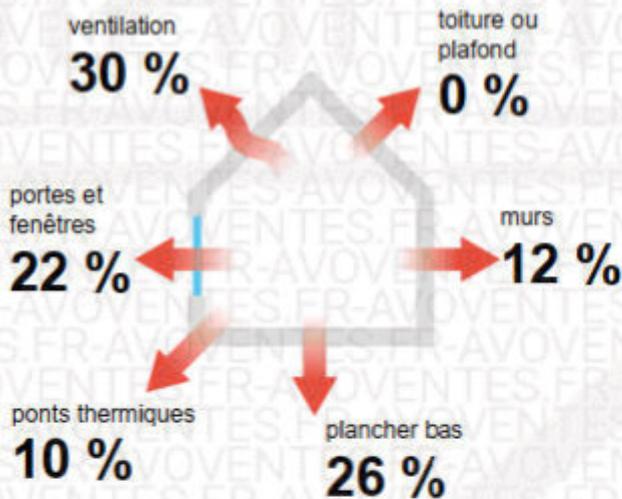
Schéma des déperditions de chaleur

murs	Mur 1 Nord-Est Pierre de taille moellons constitués d'un seul matériau / inconnu donnant sur Extérieur, isolé Mur 2 Sud-Est Inconnu donnant sur Circulations communes, non isolé	insuffisante

plancher bas	Plancher 1 Dalle béton donnant sur Terre-plein, isolation inconnue	moyenne

toiture / plafond	Pas de plafond déperditif

portes et fenêtres	Fenêtres battantes, Menuiserie Bois VIR - double vitrage vertical (e = 15 mm) avec Fermeture Porte Bois Vitrée double vitrage	moyenne

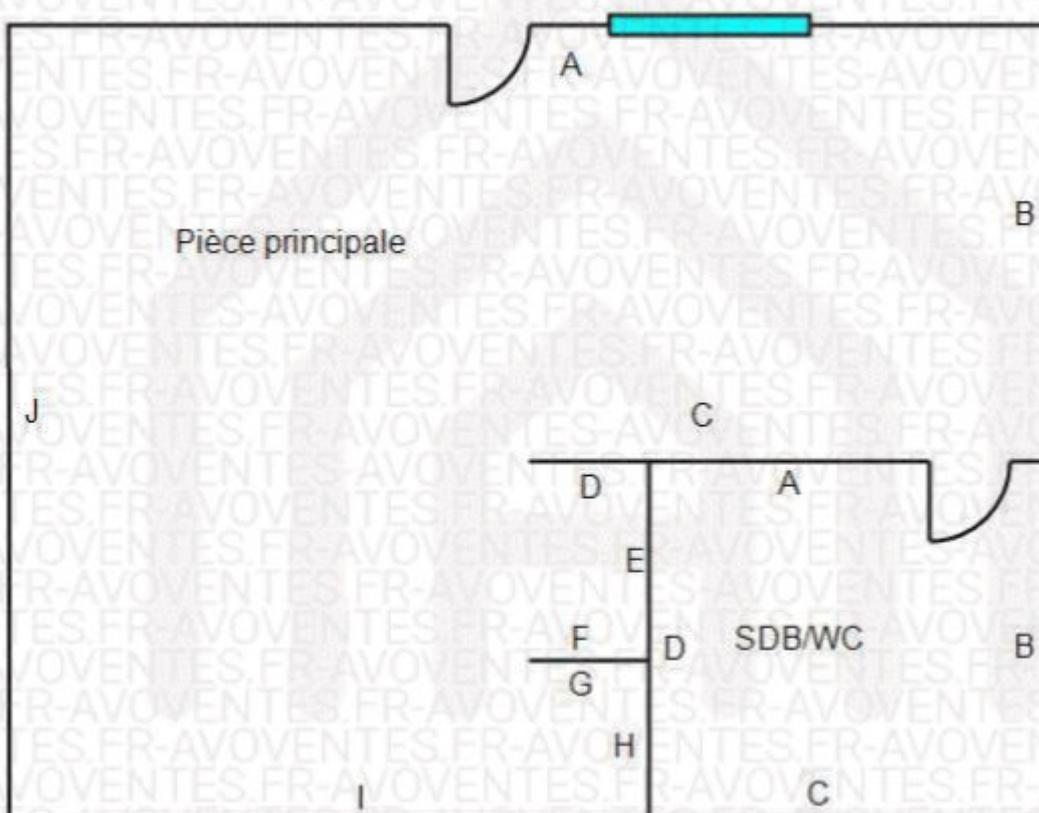
Croquis N°1

N°	Zone	Unité de diagnostic	Substrat	Revêtement apparent	Localisation	Etat de conservation	Nature de la dégradation	Résultats (mg/cm²)	Classement	Observations
12	A	Fenêtre	Dormant et ouvrant extérieur	Bois	Peinture	C	ND	0,12	0	
13						MD	ND	0,12		
14	A	Fenêtre	Dormant et ouvrant intérieur	Bois	Peinture	C	ND	0,08	0	
15						MD	ND	0,07		
24	A	Fenêtre	Embrasure	Plâtre	Peinture	C	ND	0,12	0	
25						MD	ND	0,14		
16	A	Fenêtre	Volet	Bois	Peinture	C	ND	0,12	0	
17						MD	ND	0,13		
18	A	Porte	Dormant et ouvrant extérieur	Bois	Peinture	C	ND	0,15	0	
19						MD	ND	0,12		
26	A	Porte	Dormant et ouvrant intérieur	Bois	Peinture	C	ND	0,13	0	
27						MD	ND	0,09		
2	A	Mur		Plâtre	Papier peint	C	ND	0,13	0	
3						MD	ND	0,11		
4	B	Mur		Plâtre	Papier peint	C	ND	0,07	0	
5						MD	ND	0,14		
20	C	Porte	Dormant et ouvrant			C	ND	0,09	0	
21						MD	ND	0,05		
6	C	Mur		Plâtre	Papier peint	C	ND	0,12	0	
7						MD	ND	0,07		
8	D	Mur		Plâtre	Papier peint	C	ND	0,08	0

N°	Zone	Unité de diagnostic	Substrat	Revêtement apparent	Localisation	Etat de conservation	Nature de la dégradation	Résultats (mg/cm²)	Classement	Observations	
40	A	Porte Dormant et ouvrant	Bois	Peinture	C	ND		0,15	0		
41					MD	ND		0,12			
42	A	Mur	Plâtre	Peinture	C	ND		0,11	0		
43					MD	ND		0,1			
44	B	Mur	Plâtre	Peinture	C	ND		0,08	0		
45					MD	ND		0,09			
46	C	Mur	Plâtre	Peinture	C	ND		0,11	0		
47					MD	ND		0,07			
48	D	Mur	Plâtre	Peinture	C	ND		0,09	0		
49					MD	ND		0,12			
50	Plafond	Plafond	Plâtre	Peinture	C	ND		0,1	0		
51					MD	ND		0,13			
	Toutes zones	Plinthes		Carrelage						Non peint	
Nombre total d'unités de diagnostic			7		Nombre d'unités de classe 3		0		% de classe 3		0,00 %
