# DPE diagnostic de performance énergétique (logement)

ADEME n° : 2525E3362850N  
établi le : 24/10/2025  
valable jusqu'au : 23/10/2035

adresse : 9Routede National25220ROCHE LEZ BEAUPRE

type de bien : Appartement

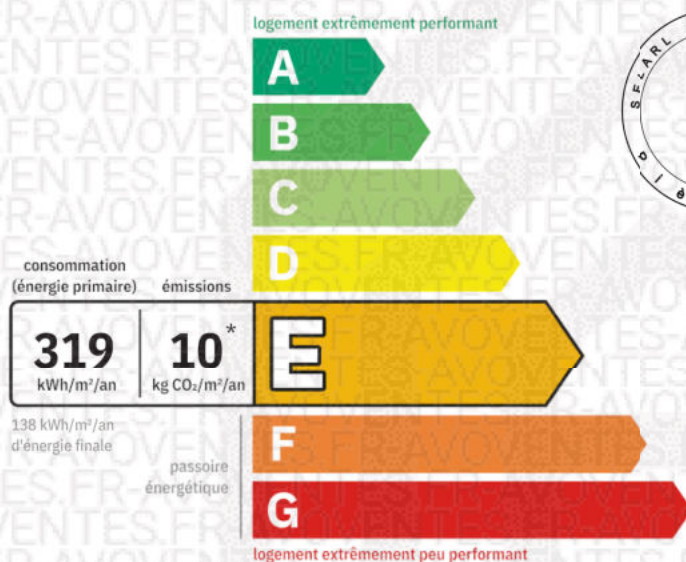
## Performance énergétique et climatique

Le niveau de consommation énergétique dépend de l'isolation du logement et de la performance des équipements. Pour l'améliorer, voir pages 5 à 6.

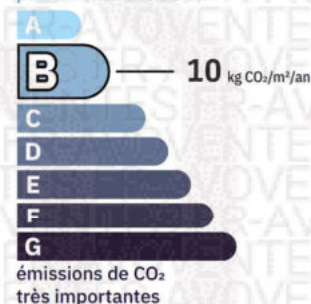
### \* Dont émissions de gaz à effet de serre

Ce logement émet 306 kg de CO₂ par an, soit l'équivalent de 1585km parcourus en voiture.

Le niveau d'émissions dépend principalement des types d'énergies utilisées (bois, électricité, gaz, fioul, etc.).

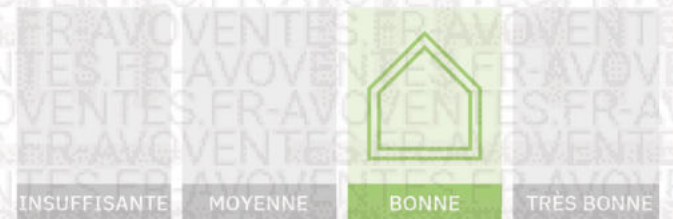
## Performance de l'isolation

| | description | isolation |
|---|---|---|
| murs | Murs Nord Est en pierre de taille et moellons constitués d'un seul matériau / inconnu donnant sur l'extérieur, avec isolation intérieure<br>Murs Sud Ouest cloison de plâtre donnant sur l'extérieur, avec isolation intérieure<br>Murs Nord Ouest cloison de plâtre donnant sur local non chauffé non accessible, avec isolation intérieure | <b>moyenne</b> |
| plancher bas | Pas de plancher déperditif | <b>très bonne</b> |
| toiture/plafond | Plafonds bois sous solives bois donnant sur l'extérieur, avec isolation extérieure<br>Plafonds bois sous solives bois donnant sur l'extérieur, avec isolation extérieure | <b>insuffisante</b> |
| portes et fenêtre | Baies oscillantes bois ou bois métal et double vitrage<br>Fenêtres battantes pvc et double vitrage | <b>insuffisante</b> |
