## Rapport de mission de repérage des matériaux et produits contenant de l'amiante à intégrer au dossier technique «amiante»

<b>A</b>	<b>INFORMATIONS GENERALES</b>	
<b>A.1</b>	<b>DESIGNATION DU BATIMENT</b>	
Nature du bâtiment : <b>Garage-atelier</b>		Escalier :
Cat. du bâtiment : <b>Autres</b>		Bâtiment :
Nombre de Locaux :		Porte :
Etage :		
Numéro de Lot :		Propriété de: <b>Monsieur JEANNEY Fabrice</b>
Référence Cadastre : <b>ZB - 0051-0097-0120-0121</b>		<b>20 Route des Fontaines</b>
Date du Permis de Construire : <b>2003</b>		<b>25440 RONCHAUX</b>
Adresse : <b>20 route des Fontaines</b>		
<b>25440 RONCHAUX</b>		
<b>A.2</b>	<b>DESIGNATION DU DONNEUR D'ORDRE</b>	
Nom :	<b>LEXLEGATI</b>	Documents fournis : <b>Néant</b>
Adresse :	<b>3 allée de l'île aux moineaux</b>	
	<b>25000 BESANÇON</b>	Moyens mis à disposition : <b>Néant</b>
Qualité :	<b>Huissiers de justice associés</b>	
<b>A.3</b>	<b>EXECUTION DE LA MISSION</b>	
Rapport N° : <b>9052 JEANNEY A</b>		Date d'émission du rapport : <b>23/12/2025</b>
Le repérage a été réalisé le : <b>18/12/2025</b>		Accompagnateur : <b>Le Commissaire de Justice</b>

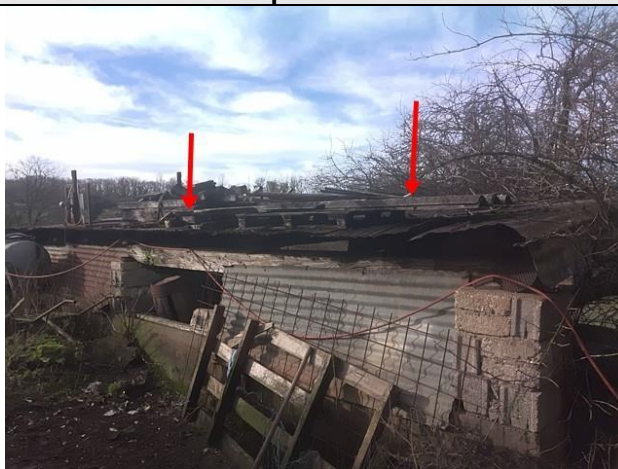
16	Auvent	RDJ	Plaques ondulées	Sur toiture	Plaques ondulées en fibres ciment	B	Document consulté	Matériaux non dégradé

<b>ELEMENT : Plaque ondulée</b>		
<b>Nom du client</b>	<b>Numéro de dossier</b>	<b>Pièce ou local</b>
JEANNEY	9052 JEANNEY	RDJ - Auvent
<b>Matériau</b>	<b>Date de prélèvement</b>	<b>Nom de l'opérateur</b>
Plaque ondulée en fibre de ciment		RETY Christophe
<b>Localisation</b>	<b>Résultat</b>	
Plaque ondulée - Sur toiture	Présence d'amiante	
<b>Résultat de la grille d'évaluation</b>		
Evaluation périodique		
<b>Emplacement</b>

<b>EP - Evaluation périodique</b>									
N° Local	Local	Etage	Elément	Zone	Matériau / Produit				
12	Plateforme	1er	Conduits, canalisations et équipements intérieurs - Conduit de fluide (air, eau, autres fluides...).	Centrale	Entourage de poteau amiante ciment				
16	Auvent	RDJ	Plaques ondulées	Sur toiture	Plaques ondulées en fibres ciment

Eléments d'information généraux	
N° de dossier	9052 JEANNEY A
Date de l'évaluation	18/12/2025
Bâtiment	Garage-atelier 20 route des Fontaines 25440 RONCHAUX
Etage	RDJ
Pièce ou zone homogène	Auvent
Elément	Plaques ondulées
Matériau / Produit	Plaques ondulées en fibres ciment
Repérage	Sur toiture
Destination déclarée du local	Auvent
Recommandation	Evaluation périodique

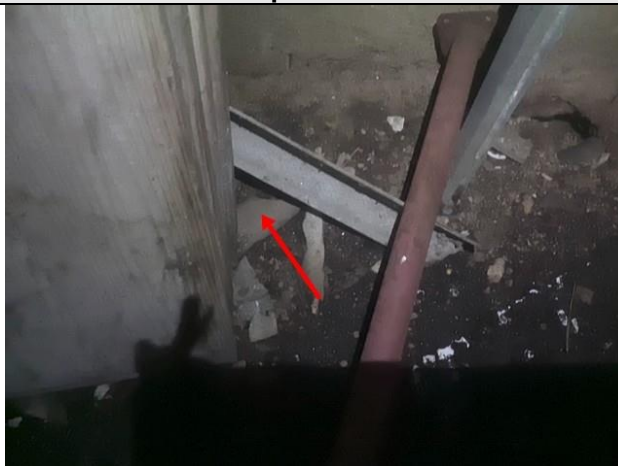
14	Local sous terrasse n°1	RDJ	Plaques ondulées	Sol	Plaques ondulées en fibres ciment	B	Jugement personnel	Matériaux dégradé

<b>ELEMENT : Plaque ondulée</b>		
<b>Nom du client</b>	<b>Numéro de dossier</b>	<b>Pièce ou local</b>
JEANNEY	9052 JEANNEY	RDJ - Local sous terrasse n°1
<b>Matériau</b>	<b>Date de prélèvement</b>	<b>Nom de l'opérateur</b>
Plaque ondulée en fibre de ciment		RETY Christophe
<b>Localisation</b>	<b>Résultat</b>	
Plaque ondulée - Sol	Présence d'amiante	
<b>Résultat de la grille d'évaluation</b>		
Action Corrective de 2nd niveau		
<b>Commentaires</b>		
Diffus au sol.		
<b>Emplacement</b>

<b>AC2 - Action corrective de second niveau</b>									
N° Local	Local	Etage	Elément	Zone	Matériau / Produit				
14	Local sous terrasse n°1	RDJ	Plaques ondulées	Sol	Plaques ondulées en fibres ciment

- a) prendre, tant que les mesures mentionnées au c) n'ont pas été mises en place, les mesures conservatoires appropriées pour limiter le risque de dégradation, et la dispersion des fibres d'amiante. Cela peut consister à adapter voire condamner l'usage des locaux concernés afin d'éviter toute exposition et toute dégradation du matériau ou produit contenant de l'amiante. Durant les mesures conservatoires, et afin de vérifier que celles-ci sont adaptées, une mesure d'empoussièrement est réalisée, conformément aux dispositions du code de la santé publique ;

- b) procéder à une analyse de risque complémentaire, afin de définir les mesures de protection ou de retrait les plus adaptées, prenant en compte l'intégralité des matériaux et produits contenant de l'amiante dans la zone concernée ;

- c) mettre en œuvre les mesures de protection ou de retrait définies par l'analyse de risque ;
- d) contrôler périodiquement que les autres matériaux et produits restant accessibles, ainsi que leur protection, demeurent en bon état de conservation.

Eléments d'information généraux	
N° de dossier	9052 JEANNEY A
Date de l'évaluation	18/12/2025
Bâtiment	Garage-atelier 20 route des Fontaines 25440 RONCHAUX
Etage	RDJ
Pièce ou zone homogène	Local sous terrasse n°1
Elément	Plaques ondulées
Matériau / Produit	Plaques ondulées en fibres ciment
Repérage	Sol
Destination déclarée du local	Local sous terrasse n°1
Recommandation	Action Corrective de 2nd niveau

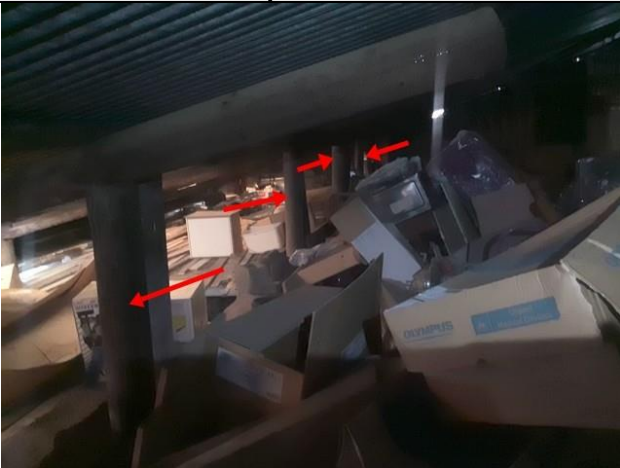
N° Local	Local	Etage	Elément	Zone	Matériau / Produit	Liste	Critère(s) ayant permis de conclure	Etat de dégradation	Photo
12	Plateforme	1er	Conduits, canalisations et équipements intérieurs - Conduit de fluide (air, eau, autres fluides...).	Centrale	Entourage de poteau amiante ciment	B	Jugement personnel	Matériaux non dégradé

<b>ELEMENT : Conduits, canalisations et équipements intérieurs</b>		
Nom du client	Numéro de dossier	Pièce ou local
JEANNEY	9052 JEANNEY	1er - Plateforme
Matériau	Date de prélèvement	Nom de l'opérateur
Entourage de poteau amiante ciment		RETY Christophe
Localisation		Résultat
Conduits, canalisations et équipements intérieurs - Centrale Conduit de fluide (air, eau, autres fluides...).		Présence d'amiante
Résultat de la grille d'évaluation		
Evaluation périodique		
Commentaires		
9 poteaux		
Emplacement

Eléments d'information généraux	
N° de dossier	9052 JEANNEY A
Date de l'évaluation	18/12/2025
Bâtiment	Garage-atelier 20 route des Fontaines 25440 RONCHAUX
Etage	1er
Pièce ou zone homogène	Plateforme
Elément	Conduits, canalisations et équipements intérieurs
Matériau / Produit	Entourage de poteau amiante ciment
Repérage	Centrale
Destination déclarée du local	Plateforme
Recommandation	Evaluation périodique
