## Rapport de mission de repérage des matériaux et produits contenant de l'amiante pour l'établissement du constat établi à l'occasion de la vente d'un immeuble bâti

<b>A</b>	<b>INFORMATIONS GENERALES</b>		
<b>A.1</b>	<b>DESIGNATION DU BATIMENT</b>		
Nature du bâtiment : <b>Maison individuelle</b>		Escalier :	
Cat. du bâtiment : <b>Habitation (Maisons individuelles)</b>		Bâtiment :	
Nombre de Locaux : <b>7</b>		Porte :	
Etage :		Propriété de: <b>Monsieur</b>	
Numéro de Lot :		<b>5 Rue du Lavoir</b>	
Référence Cadastre : <b>5430C - 0377</b>		<b>25680 MONTAGNEY-SERVIGNEY</b>	
Date du Permis de Construire : <b>1787</b>			
Adresse : <b>5 rue du Lavoir</b>			
<b>25680 MONTAGNEY-SERVIGNEY</b>			
<b>A.2</b>	<b>DESIGNATION DU DONNEUR D'ORDRE</b>		
Nom :	<b>SCP NETILLARD-ALDRIN GIRARDOT-POTTIER</b>	Documents fournis :	<b>Néant</b>
Adresse :	<b>1 rue auguste jouchoux</b>	Moyens mis à disposition :	<b>Néant</b>
	<b>25000 BESANCON</b>		
Qualité :	<b>Huissiers de justice associés</b>		
<b>A.3</b>	<b>EXECUTION DE LA MISSION</b>		
Rapport N° :	<b>9044</b>	Date d'émission du rapport :	<b>15/12/2025</b>

PLANCHE DE REPERAGE USUEL			
N° dossier :	9044	Adresse de l'immeuble :	5 rue du Lavoir 25680 M

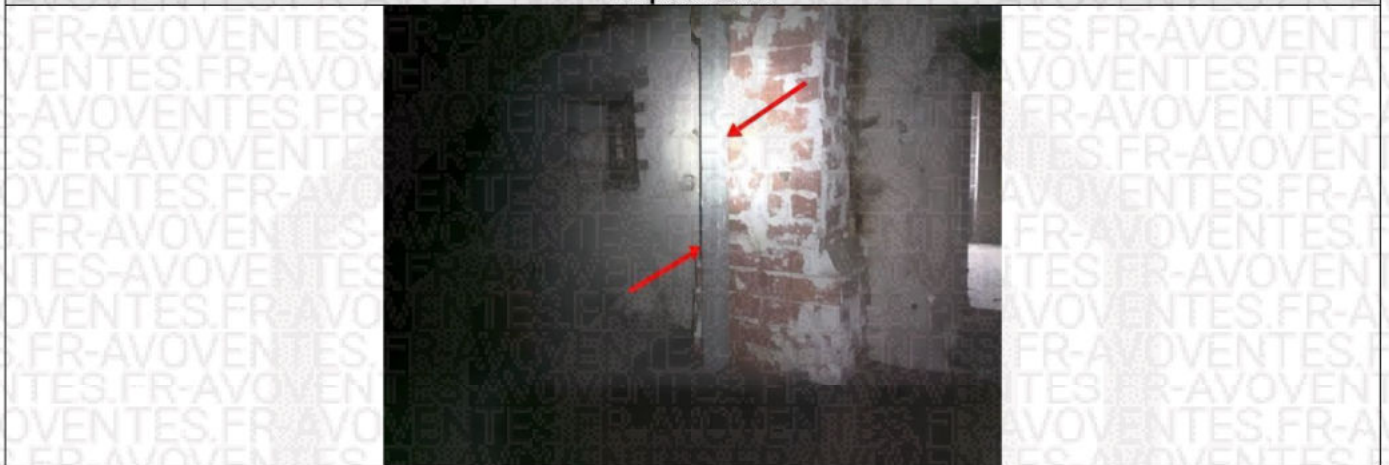
**ELEMENT : Conduits, canalisations et équipements intérieurs**

<b>Nom du client</b>	<b>Numéro de dossier</b>	<b>Pièce ou local</b>
	9044	2ème - Combles
<b>Matériau</b>	<b>Date de prélèvement</b>	<b>Nom de l'opérateur</b>
Conduits fibre ciment		
<b>Localisation</b>	<b>Résultat</b>	
Conduits, canalisations et équipements intérieurs - Central Conduit de fluide (air, eau, autres fluides...).	Présence d'amiante	
<b>Résultat de la grille d'évaluation</b>		
Evaluation périodique		
<b>Emplacement</b>

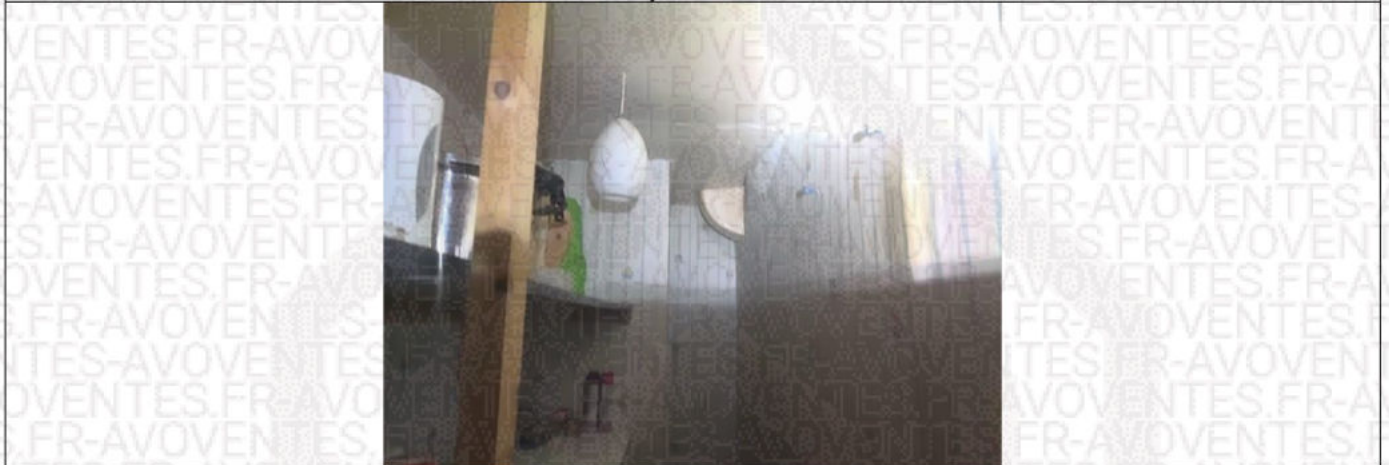
**ELEMENT : Conduits, canalisations et équipements intérieurs**

<b>Nom du client</b>	<b>Numéro de dossier</b>	<b>Pièce ou local</b>
	9044	RDC - Cellier
<b>Matériau</b>	<b>Date de prélèvement</b>	<b>Nom de l'opérateur</b>
Conduits fibre ciment

<b>Localisation</b>	<b>Résultat</b>
Conduits, canalisations et équipements intérieurs - A Conduit de fluide (air, eau, autres fluides...).	Présence d'amiante

Evaluation périodique
