## Dossier de Diagnostic Technique Expertise n° QC AVOVENTES 01903 08/24

3 C Chemin des Carrés  
74100 VETRAZ MONTHOUX

Maison  
Année de construction non renseignée

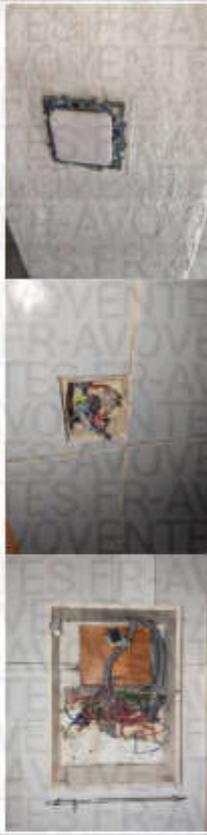
Domaines	Anomalies	Photo
<p>5. Matériels électriques présentant des risques de contacts directs avec des éléments sous tension - Protection mécanique des conducteurs</p>	<p>L'Enveloppe d'au moins un matériel est manquante ou détériorée. Remarques : Présence de matériel électrique en place dont l'enveloppe est absente ou est détériorée. ; Faire intervenir un électricien qualifié afin de rendre inaccessible toutes parties nues pouvant être sous tension.</p>

<p>L'installation électrique comporte au moins un dispositif de protection avec une partie active nue sous tension accessible. Remarques : Présence de dispositif de protection de matériel électrique présentant des parties actives nues sous tension ; Faire intervenir un électricien qualifié afin de remplacer les matériels présentant des parties actives nues sous tension</p>

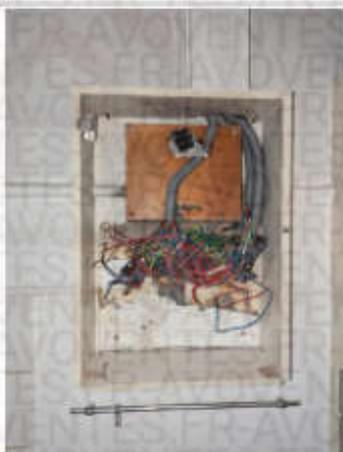
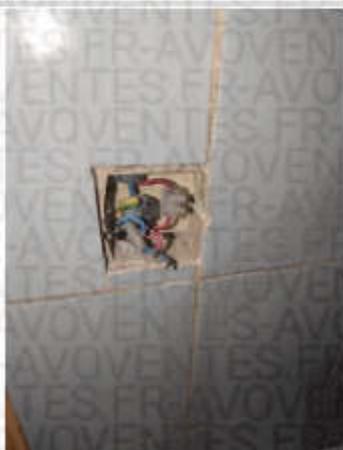
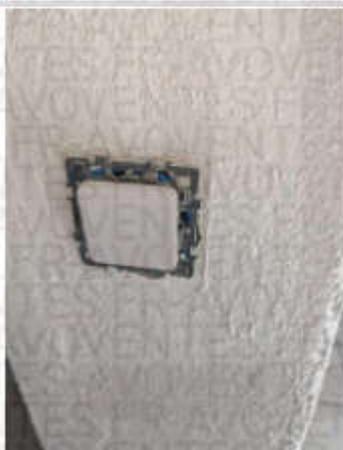
Photo PhEle001

Libellé de l'anomalie : L'Enveloppe d'au moins un matériel est manquante ou détériorée.

Remarques : Présence de matériel électrique en place dont l'enveloppe est absente ou est détériorée. ; Faire intervenir un électricien qualifié afin de rendre inaccessible toutes parties nues pouvant être sous tension.

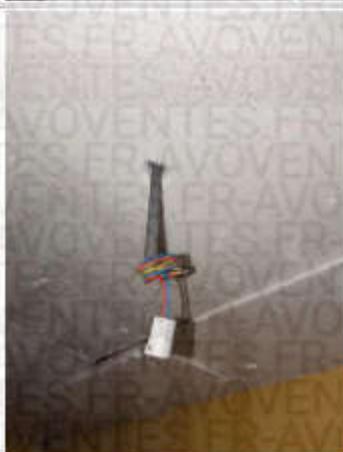
Photo PhEle002

Libellé de l'anomalie : Au moins un conducteur isolé n'est pas placé sur toute sa longueur dans un conduit, une goulotte ou une plinthe ou une huisserie, en matière isolante ou métallique, jusqu'à sa pénétration dans le matériel électrique qu'il alimente.

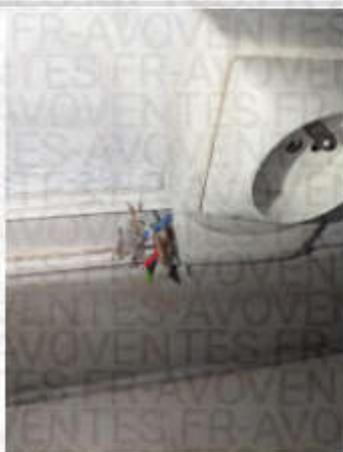
Photo PhEle003

Libellé de l'anomalie : L'installation électrique comporte au moins un dispositif de protection avec une partie active nue sous tension accessible.  
Remarques : Présence de dispositif de protection de matériel électrique présentant des parties actives nues sous tension ; Faire intervenir un électricien qualifié afin de remplacer les matériels présentant des parties actives nues sous tension

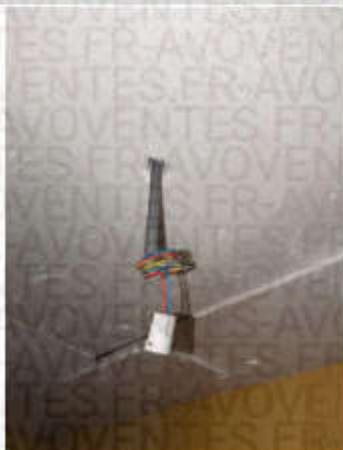
Photo PhEle004

Libellé de l'anomalie : L'installation comporte au moins un matériel électrique inadapté à l'usage.  
Remarques : Présence de matériel électrique inadapté à l'usage : douille de chantier ; Faire intervenir un électricien qualifié afin de remplacer les matériels inadaptés par du matériel autorisé

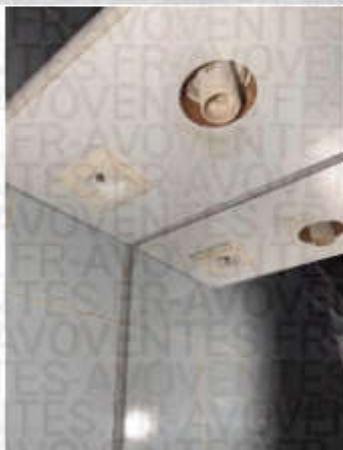
Photo PhEle005

Libellé de l'anomalie : Local contenant une baignoire ou une douche : l'installation électrique ne répond pas aux prescriptions particulières appliquées à ce local (adéquation entre l'emplacement où est installé le matériel électrique et les caractéristiques de ce dernier - respect des règles de protection contre les chocs électriques liées aux zones).  
Remarques : Socle de prise de courant non raccordé à la terre et présent dans un local contenant une baignoire ou une douche. ; Faire intervenir un électricien qualifié afin de modifier l'installation pour la rendre adaptée aux locaux contenant une douche ou une baignoire (Salle d'eau)

4. La liaison équipotentielle et installation électrique adaptées aux conditions particulières des locaux contenant une douche ou une baignoire	Caractéristiques techniques Point à vérifier : Section satisfaisante de la partie visible du conducteur de liaison équipotentielle supplémentaire Motifs : La LES (Liaison Equipotentielle Supplémentaire) n'est pas visible ou partiellement visible ou absente ; Faire intervenir un électricien qualifié afin de vérifier la LES et la compléter si besoin

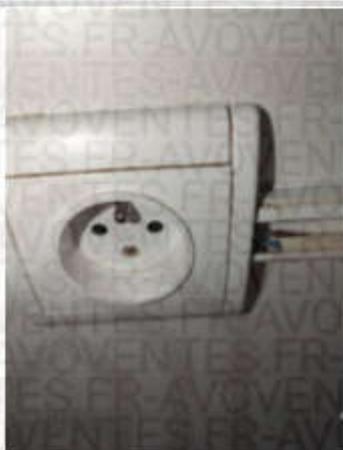
Photo PhEle006

Libellé de l'anomalie : Au moins un socle de prise de courant comporte une broche de terre non reliée à la terre.  
Remarques : Au moins un socle de prise courant comporte une broche de terre non raccordée à la terre ; Faire intervenir un électricien qualifié afin de raccorder les broches à la terre.

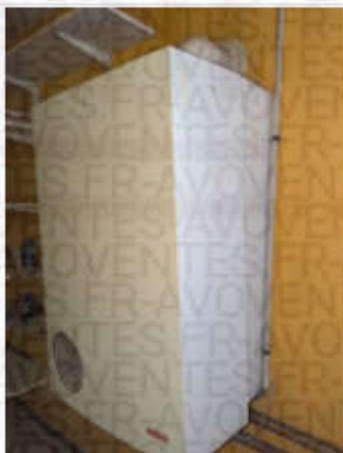
Photo n° PhGaz001  
Localisation : Chaufferie  
Chaudière ARISTON (Type : Etanche)

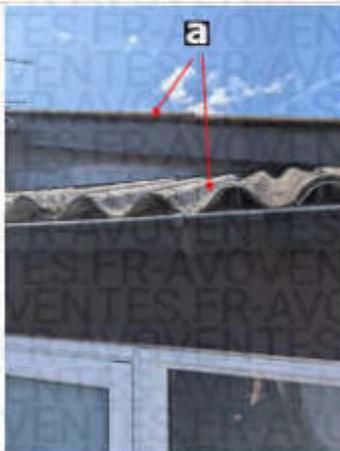
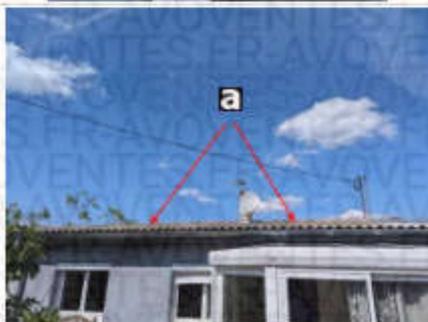
Photo n° PhA001  
Localisation : Toiture  
Ouvrage : Toitures  
Partie d'ouvrage : Plaques (fibres-ciment)  
Description : Plaques (fibres-ciment)  
Localisation sur croquis : M001

Localisation	Identifiant + Description	Conclusion (justification)	Etat de conservation** et préconisations*	Photo
Toiture	<u>Identifiant:</u> M001 <u>Description:</u> Plaques (fibres-ciment) <u>Liste selon annexe.13-9 du CSP:</u> B	Présence d'amiante (sur jugement de l'opérateur)	Matériau non dégradé  <b>Résultat EP**</b>  <b>Préconisation :</b> Il est recommandé de réaliser une évaluation périodique.  <b>Recommandation :</b> Voir les Mesures d'ordre général – Obligations réglementaires

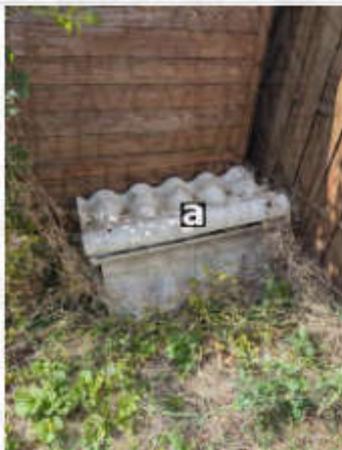
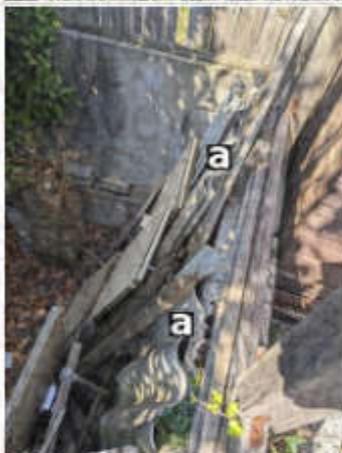
Photo n° PhA002  
Localisation : En dépose sur le terrain  
Ouvrage : Toitures  
Partie d'ouvrage : Plaques (fibres-ciment)  
Description : Plaques (fibres-ciment)  
Localisation sur croquis : M002

Localisation	Identifiant + Description	Conclusion (justification)	Etat de conservation** et préconisations*	Photo
En dépose sur le terrain	<u>Identifiant:</u> M002 <u>Description:</u> Plaques (fibres-ciment) <u>Liste selon annexe.13-9 du CSP:</u> B	Présence d'amiante (sur jugement de l'opérateur)	Matériau non dégradé  <b>Résultat</b> EP**  <b>Préconisation :</b> Il est recommandé de réaliser une évaluation périodique.  <b>Recommandation</b> ⚠ Voir les Mesures d'ordre général – Obligations réglementaires
