## DOSSIER TECHNIQUE AMIANTE

### RÉSIDENCE

8bis Bd de la Liberté  
83520 ROQUEBRUNE-SUR-ARGENS

N° DTA83-AGISTAYG2015-005

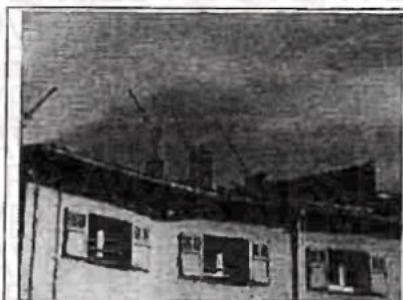
| DATE DE CHAQUE REPÉRAGE | TYPE DE REPÉRAGE | MATÉRIAU OU PRODUIT | LOCALISATION PRÉCISE | ÉTAT DE CONSERVATION* | MESURES OBLIGATOIRES ASSOCIÉES |
|---|---|---|---|---|---|
| 10/09/15 | Visuel | Susceptibles de contenir de l'amiante A VERIFIER | Conduits sur toiture (visibles d'en bas) | BON ETAT | SUIVI PERIODIQUE |

Photo n° Ph001  
Localisation : Toiture  
Ouvrage : Conduits, canalisations et accessoires intérieurs et extérieurs - Conduits de fluides (air, eau, vapeur, fumée, autres fluides)  
Partie d'ouvrage : Conduit  
Description : Conduits
