## CERTIFICAT DE SUPERFICIE

N° de dossier :  
**2025-5720-BAT A-1 ETAGE - GAUCHE-APP 3**

Adresse : 4 Rue Racine 03100 MONTLUÇON  
Nature du bien : Appartement  
Etage : 1er Etage Gauche Date de construction : Avant 1948

## DOSSIER DE DIAGNOSTICS TECHNIQUES

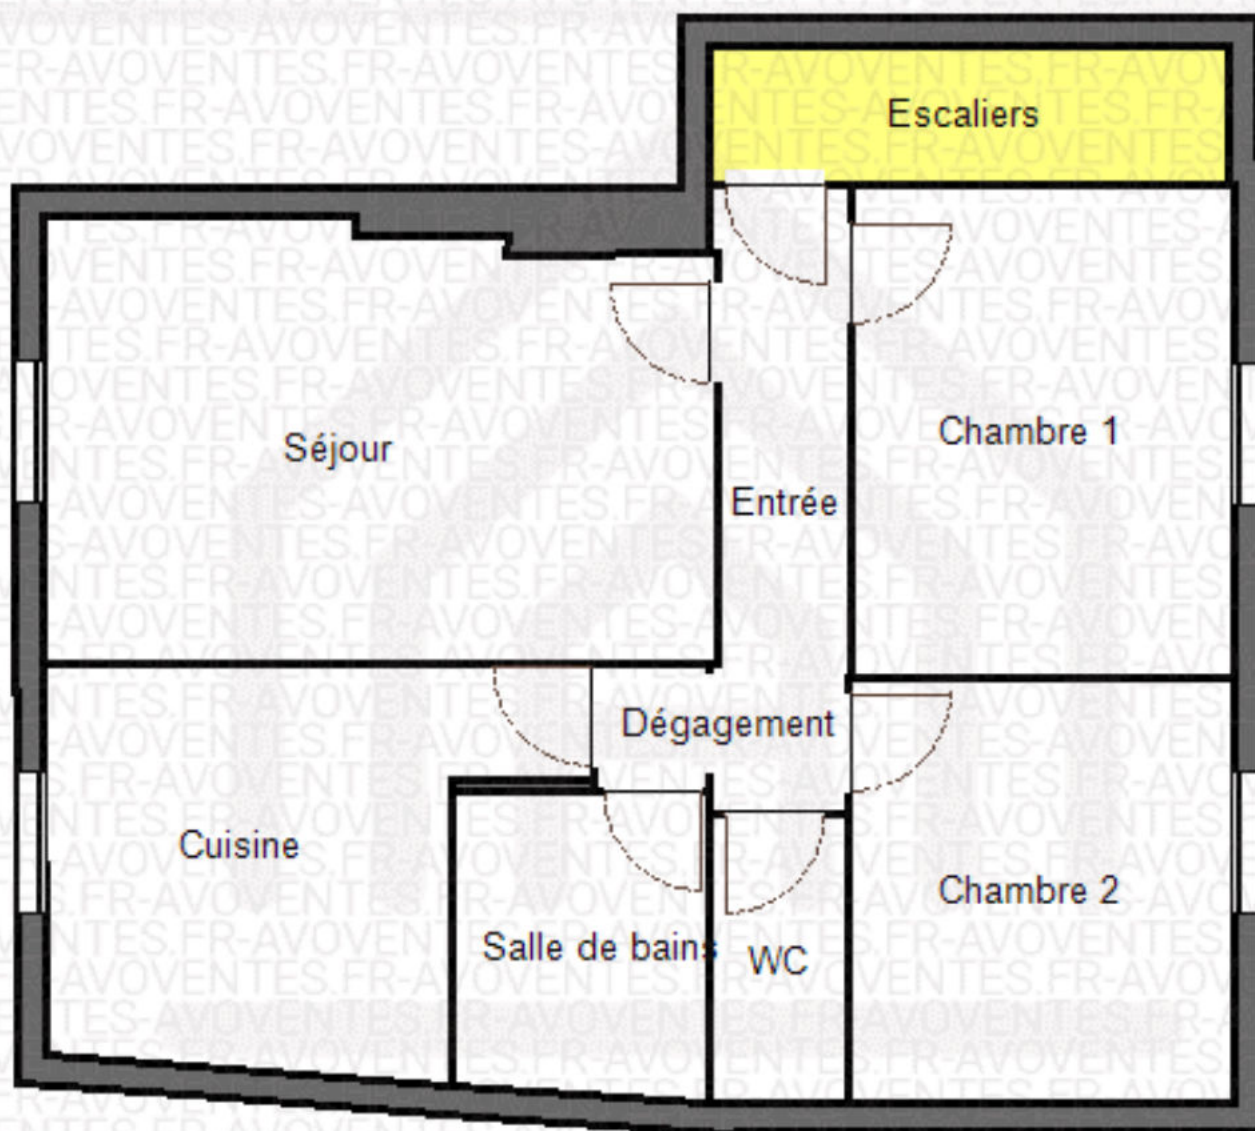
## Croquis

(Les croquis présentés n'ont aucun caractère contractuel et ne sont pas cotés. Ils ne peuvent en aucun cas être utilisés en tant que plans).

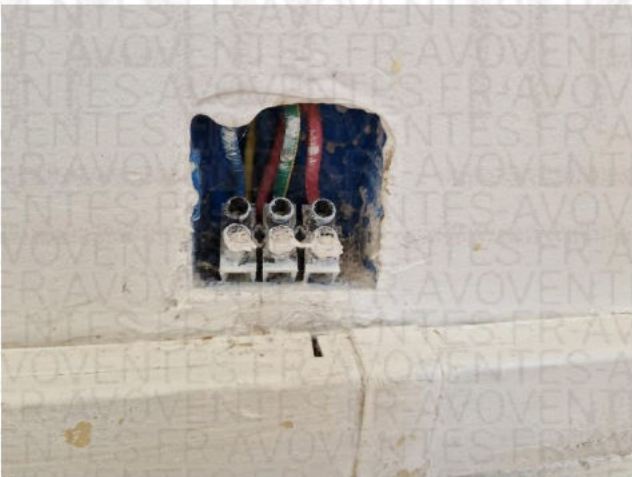
| Photo n°1 | Photo n°2 |

| Photo n°1 | Photo n°2 |
|---|---|
| Dominos avec parties actives nues | Douille de chantier vétuste |
