## CERTIFICAT DE SUPERFICIE

N° de dossier :  
**2025-5720-BAT A- 2 ETAGE-DROITE**

Adresse : 4 Rue Racine 03100 MONTLUÇON  
Nature du bien : Appartement Etage : 2ème Etage Date de construction : Avant 1948

## DOSSIER DE DIAGNOSTICS TECHNIQUES

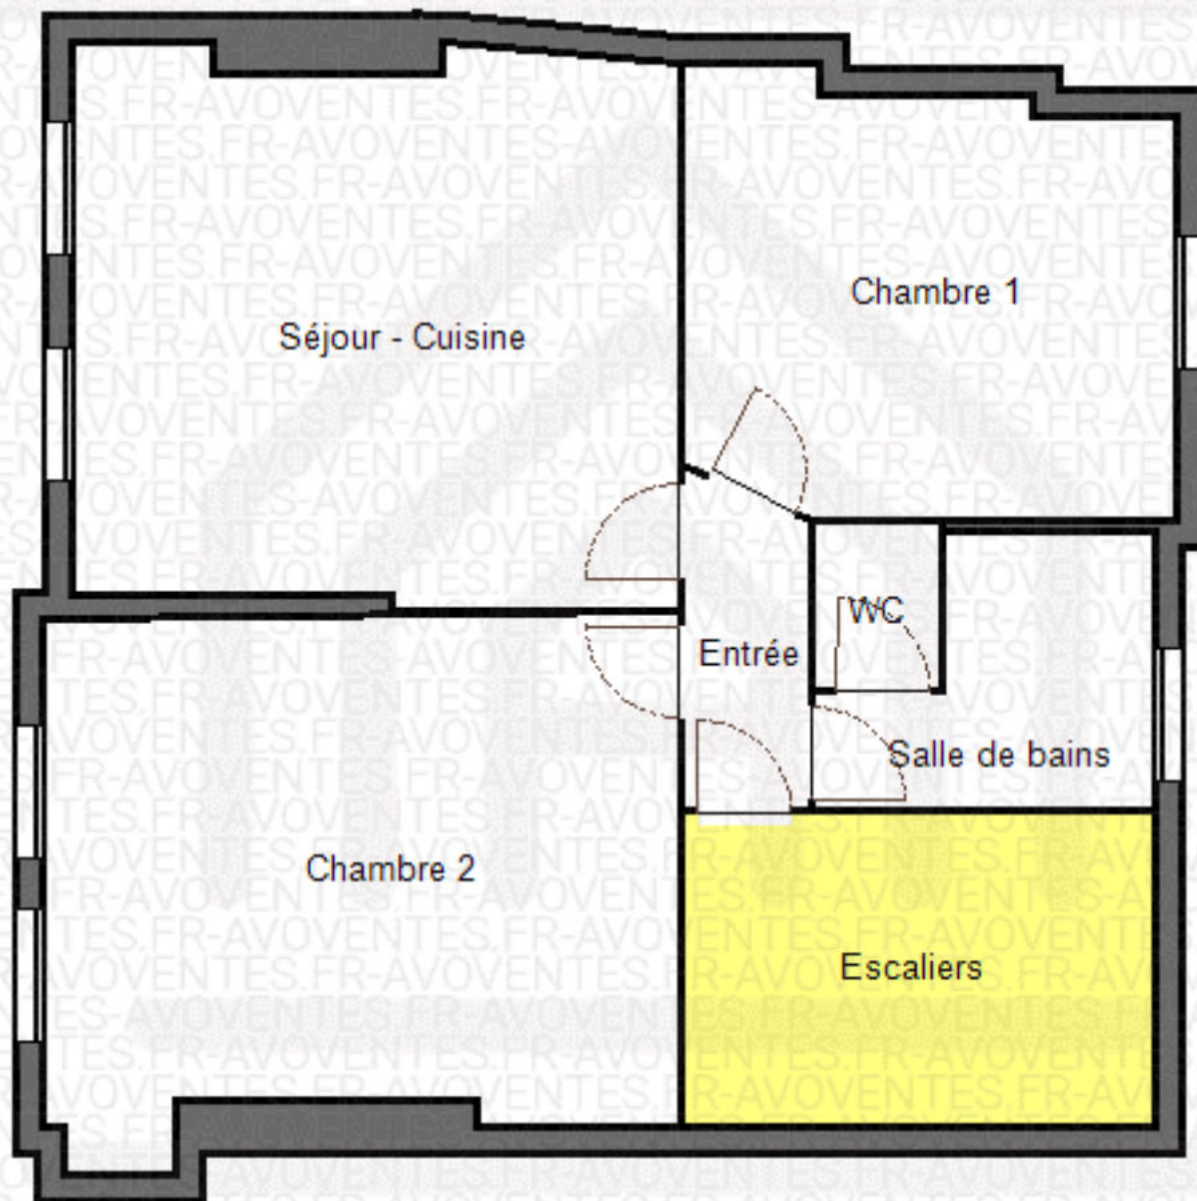
## Croquis

(Les croquis présentés n'ont aucun caractère contractuel et ne sont pas cotés. Ils ne peuvent en aucun cas être utilisés en tant que plans).
