## CERTIFICAT DE SUPERFICIE

N° de dossier :  
**2025-5720-BAT A-2 ETAGE-GAUCHE**

## DOSSIER DE DIAGNOSTICS TECHNIQUES

N° de dossier : **2025-5720-BAT A-2 ETAGE-GAUCHE**

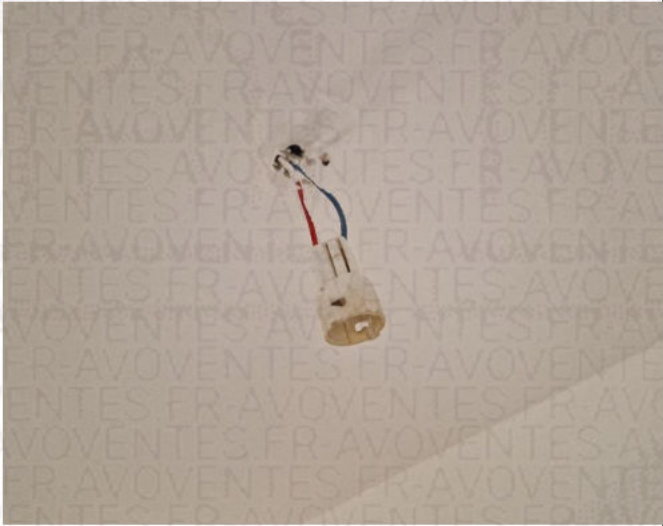
| Photo n°1 | Photo n°2 |

| Photo n°1 | Photo n°2 |
|---|---|
| Douille de chantier vétuste | Enveloppe de protection de l'interrupteur absente |
