## CERTIFICAT DE SUPERFICIE

N° de dossier :  
**2025-5720-BAT A- 3 ETAGE-DROITE**

Adresse : 4 Rue Racine 03100 MONTLUÇON  
Nature du bien : Appartement  
Etage : 3ème Etage Droite Date de construction : Avant 1948

## DOSSIER DE DIAGNOSTICS TECHNIQUES

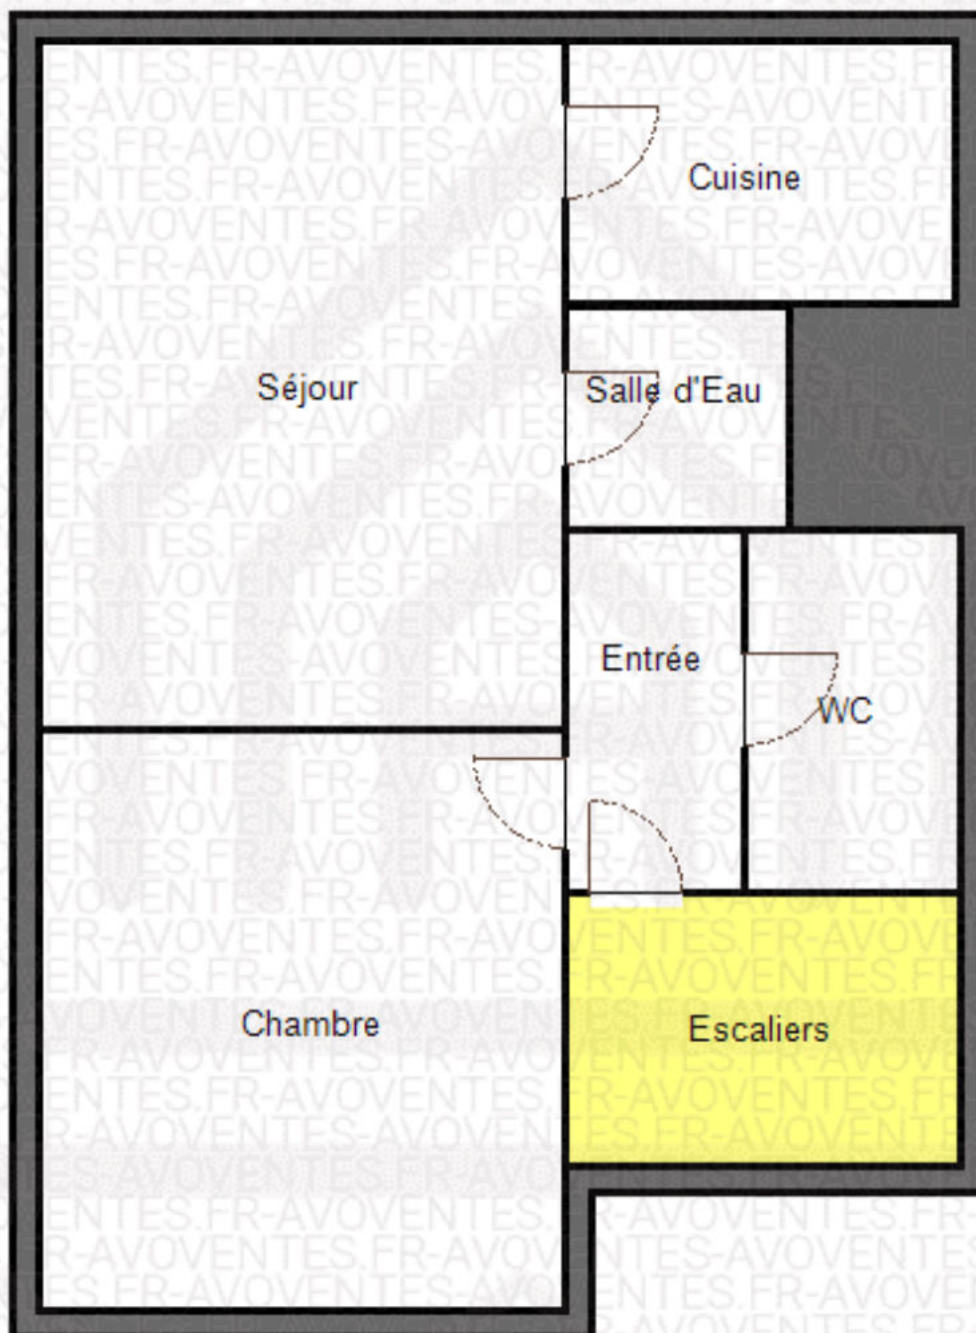
## Croquis

(Les croquis présentés n'ont aucun caractère contractuel et ne sont pas cotés. Ils ne peuvent en aucun cas être utilisés en tant que plans).

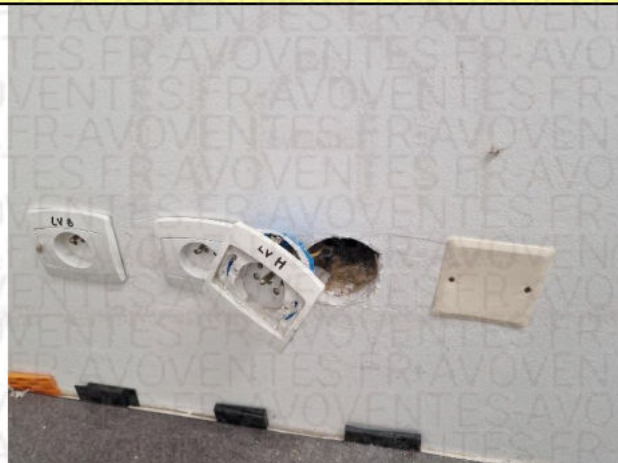
Photo n°1

Mauvaise fixation du socle de prise
