## ETAT MENTIONNANT LA PRESENCE OU L'ABSENCE DE MATERIAUX ET PRODUITS CONTENANT DE L'AMIANTE DANS LES IMMEUBLES BATIS

N° de dossier : 2025-5720-BAT A-3ETAGE-GAUCHE

## RAPPORT DE L'ETAT DE L'INSTALLATION INTERIEURE D'ELECTRICITE D'IMMEUBLE(S) A USAGE D'HABITATION

## CONSTAT DES RISQUES D'EXPOSITION AU PLOMB (CREP)

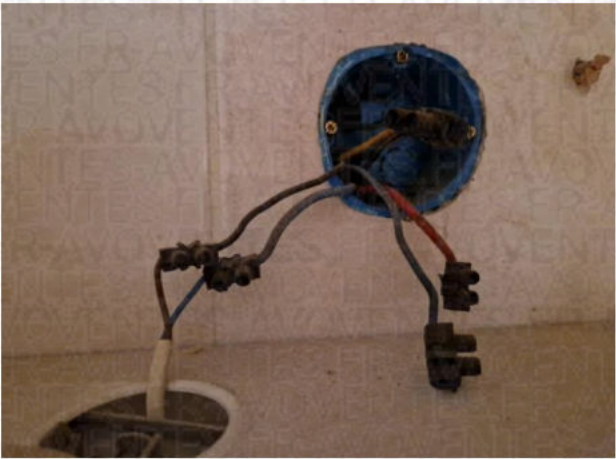
| Photo n°1 | Photo n°2 |
|---|---|
| Dominos avec parties actives nues | Douille de chantier vétuste avec traces d'échauffement |
