## CERTIFICAT DE SUPERFICIE

N° de dossier :  
**2025-5720-BAT B**

Adresse : 4 Rue Racine 03100 MONTLUÇON  
Nature du bien : Maison  
Etage : Lot(s) : NC Date de construction : Avant 1948

## ETAT MENTIONNANT LA PRESENCE OU L'ABSENCE DE MATERIAUX ET PRODUITS CONTENANT DE L'AMIANTE DANS LES IMMEUBLES BATIS

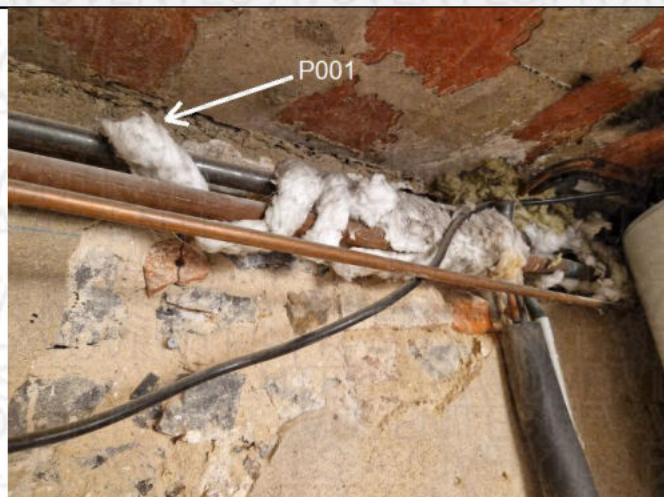
Photographie n°1

P001. Garage 1 - Conduit - Calorifuge (Blanc fibreux) –  
Résultat négatif

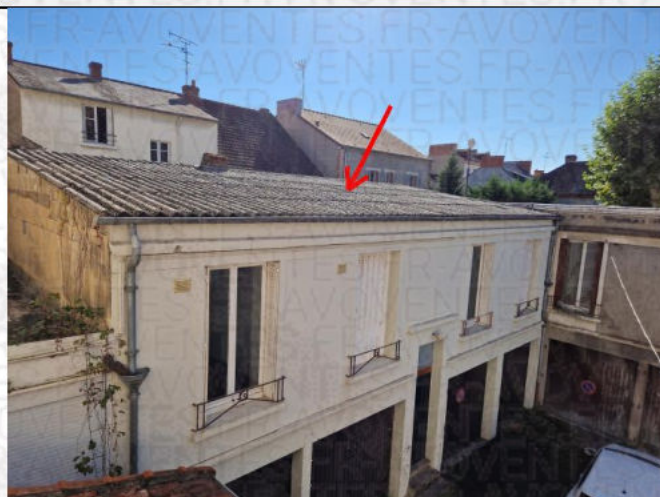
Photographie n°2

**1. Extérieur – Toiture – Plaques ondulées en fibres-ciment (Evaluation périodique)**

1. Extérieur - Toiture - Plaques ondulées en fibres-  
ciment (Evaluation périodique)

Matériaux liste A : Aucune  
Matériaux liste B : Evaluation périodique

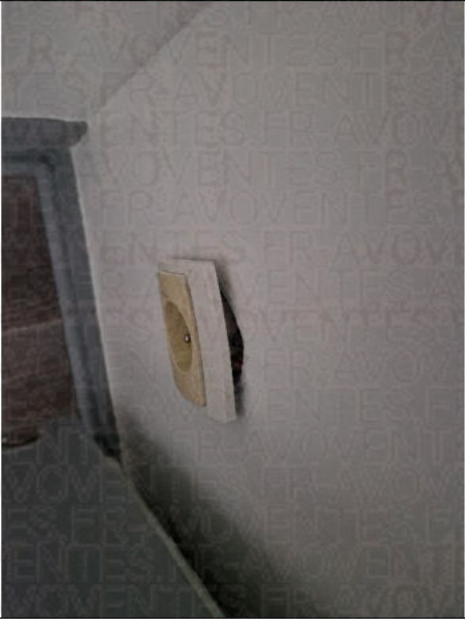
| Photo n°1 | Photo n°2 |

| Photo n°1 | Photo n°2 |
|---|---|
| Fixation du socle de prise détériorée | Conducteurs hors goulotte |
