## CERTIFICAT DE SUPERFICIE

N° de dossier :  
**2025-5720-BAT C-DROITE**

Adresse : 4 RUE Racine 03100 MONTLUÇON  
Nature du bien : Appartement  
Etage : 1° Etage Droite Date de construction : Avant 1948

## DOSSIER DE DIAGNOSTICS TECHNIQUES

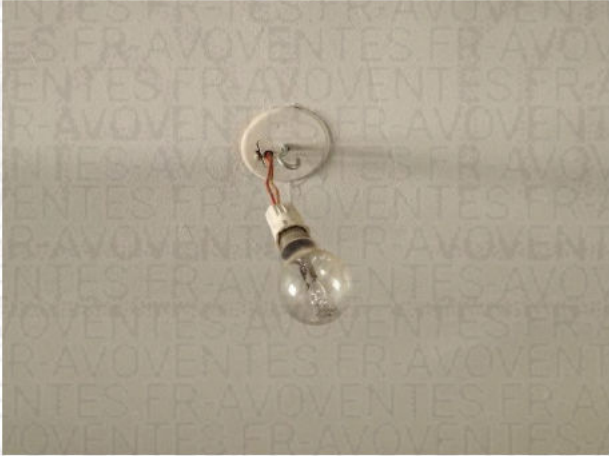
| Photo n°1 | Photo n°2 |

| Photo n°1 | Photo n°2 |
|---|---|
| Douille de chantier vétuste | Socle de prise non munis d'une broche de terre |
