## CERTIFICAT DE SUPERFICIE

N° de dossier :  
**2025-5720-BAT D-1ETAGE**

Adresse : 4 Rue Racine 03100 MONTLUÇON  
Nature du bien : Appartement  
Etagé : 1er Etage Date de construction : Avant 1948

## CONSTAT DES RISQUES D'EXPOSITION AU PLOMB (CREP)

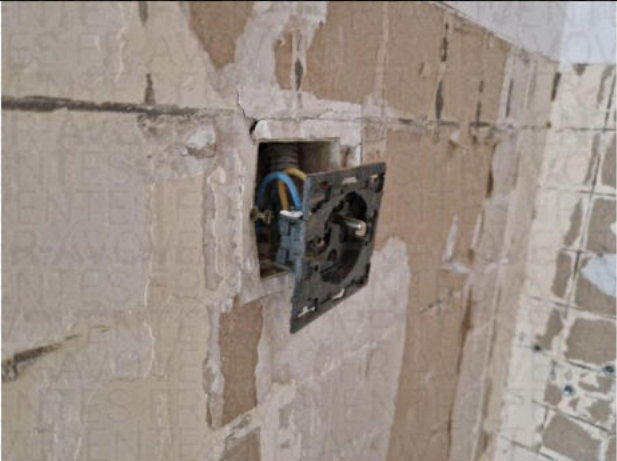
| Photo n°1 | Photo n°2 |

| Photo n°1 | Photo n°2 |
|---|---|
| Mauvaise fixation du socle de prise | Douille avec traces d'échauffement |
