## CERTIFICAT DE SUPERFICIE

Désignation du bien : type : Maison individuelle de 2 niveaux + sous-sol  
Réf. cadastrale : Section D, parcelles n°296 à 301 et 1449  
adresse : Lieu dit Couvaloup  
code postal : 74140  
ville : MESSERY

**CERTIFICAT DE RACCORDEMENT AU RESEAU PUBLIC DE COLLECTE DES EAUX USEES**

Adresse de l'immeuble :	17 Ch de la Croizette, 74140 MESSERY
Type de résidence :	Habitation principale
Type d'habitation :	Habitation individuelle
Nombre de logement :	1
Année de construction :	-
Référence cadastrale du terrain :	OD 1922

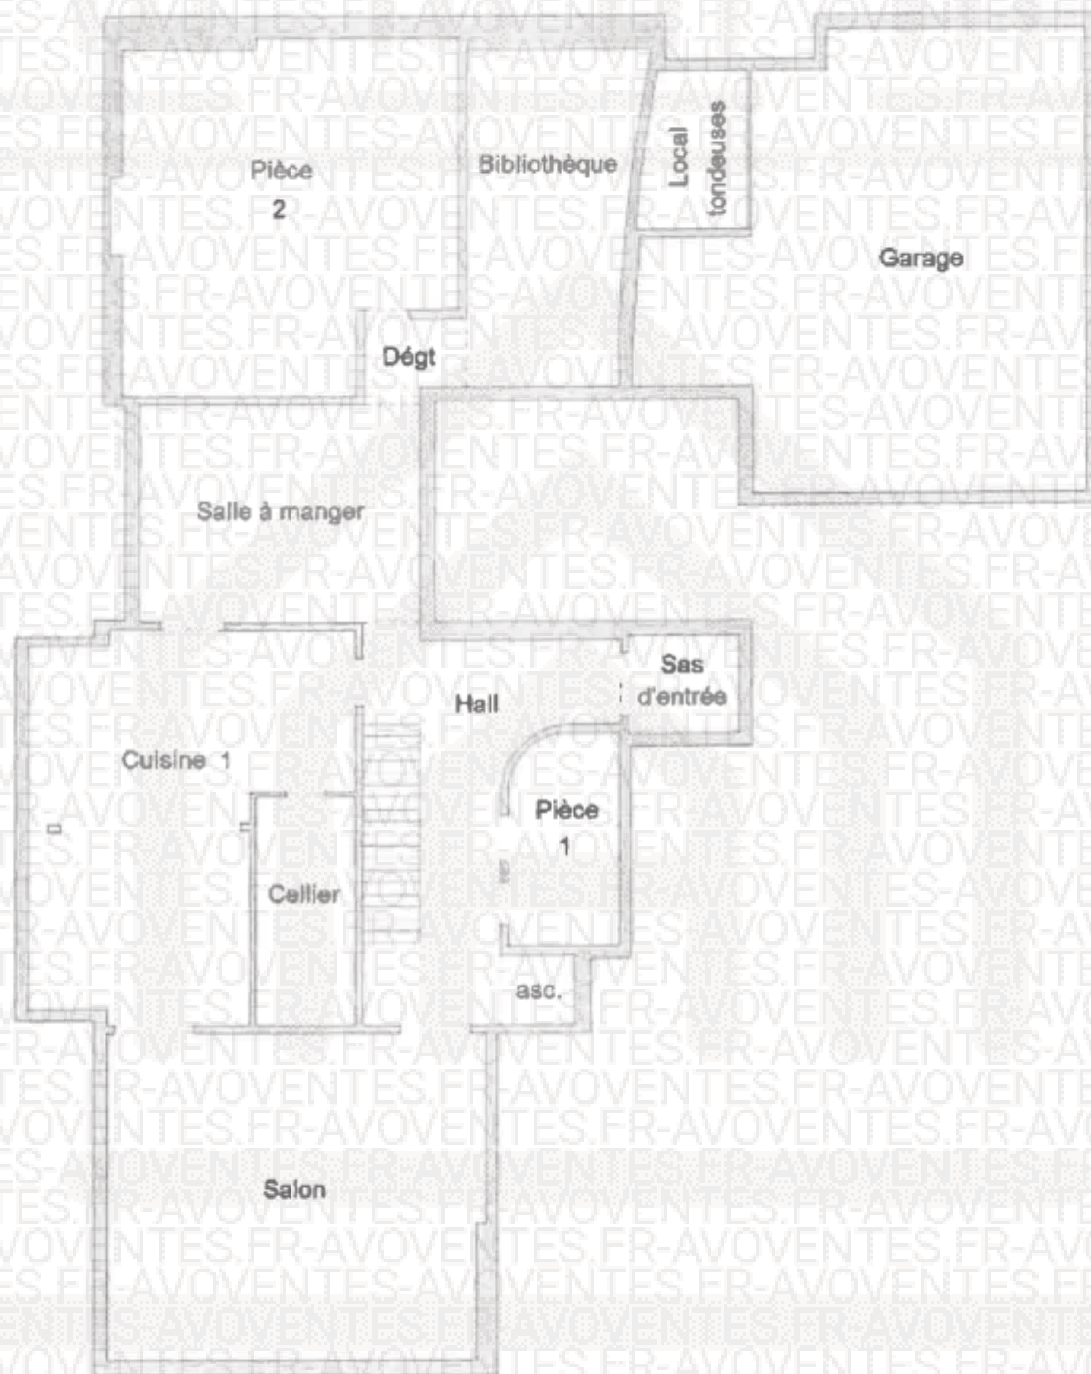
Rez-de-chaussée :

**PLAN DE REPERAGE**  
(croquis non coté et non contractuel)
