## Dossier de Diagnostic Technique Expertise n° QC 06351 10/25

Adresse	<b>12 Rue Aristide Briand 74100 Annemasse (France)</b>
Section(s) cadastrale(s) Numéro(s) de(s) lot(s)	<b>Références cadastrales non communiquées NC</b>
Type de logement : Date de construction :	<b>Appartement Etage 3; Porte face escalier Entre le 1er Janvier 1949 et le 1er Juillet 1997</b>
Périmètre de repérage :	<b>Toutes parties accessibles sans démontage ni destruction</b>

## Etat de l'installation intérieure d'électricité

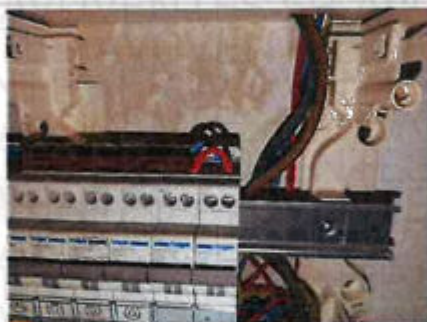
Photo Ptele001

Libellé de l'anomalie : A l'intérieur du tableau, la section d'au moins un conducteur alimentant les dispositifs de protection n'est pas adaptée au courant de réglage du disjoncteur de branchement.

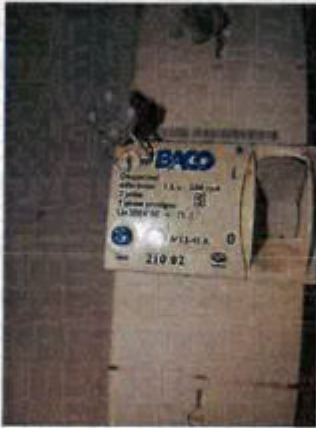
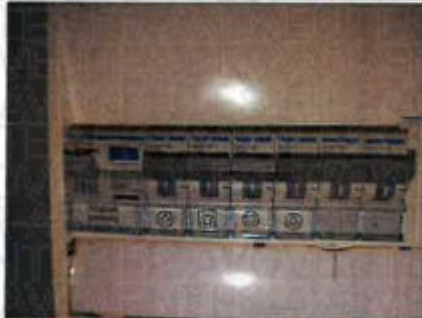
Photo PhEle002

Libellé de l'anomalie : Le courant assigné de l'interrupteur différentiel placé en aval du disjoncteur de branchement n'est pas adapté.  
Remarques : Le courant assigné de l' interrupteur différentiel 30 mA calibré à 40 A et placé en aval du disjoncteur de branchement calibrable jusqu' à 15 A est inadapté car une protection 32 A est protégée par ce différentiel . ; Faire intervenir un électricien qualifié afin de remplacer les interrupteurs différentiels existants par des interrupteurs différentiels dont le courant assigné est adapté

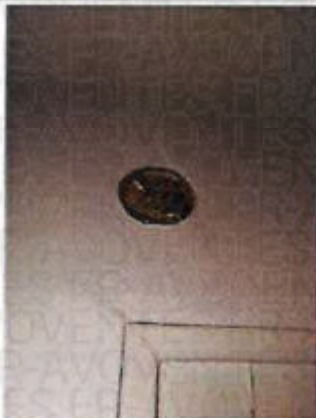
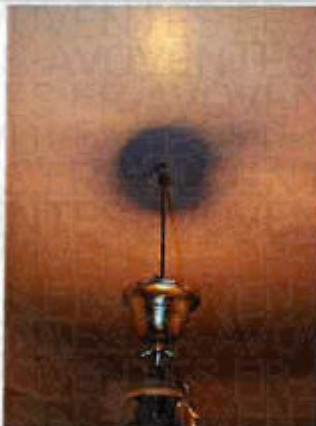
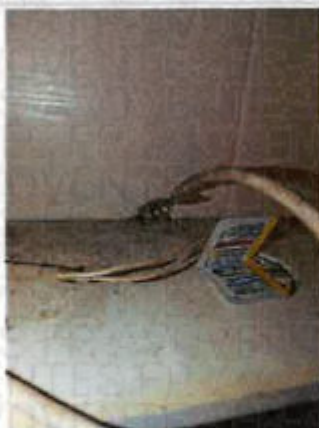
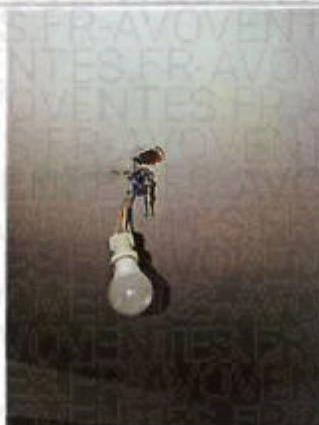
Photo PhEle003

Libellé de l'anomalie : L'Enveloppe d'au moins un matériel est manquante ou détériorée.  
Remarques : Présence de matériel électrique en place dont l'enveloppe est absente ou est détériorée. ; Faire intervenir un électricien qualifié afin de rendre inaccessible toutes parties nues pouvant être sous tension.

Libellé de l'anomalie : L'Enveloppe d'au moins un matériel est manquante ou détériorée.

Remarques : Présence de matériel électrique en place dont l'enveloppe est absente ou est détériorée. ; Faire intervenir un électricien qualifié afin de rendre inaccessible toutes parties nues pouvant être sous tension.

Remarques : Présence de matériel électrique en place dont l'enveloppe est absente ou est détériorée. ; Faire intervenir un électricien qualifié afin de rendre inaccessible toutes parties nues pouvant être sous tension.

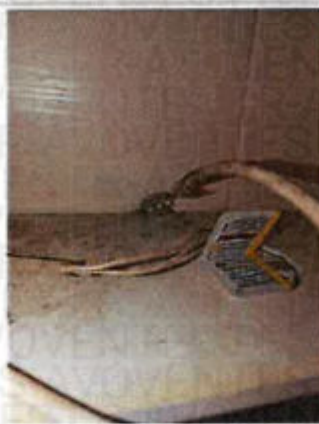
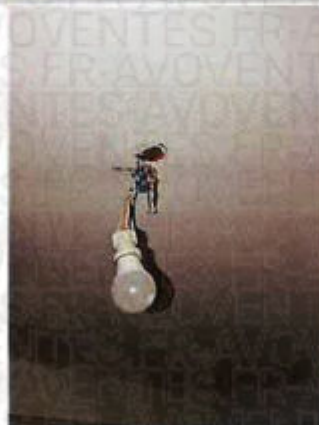
Photo PhEle004

Libellé de l'anomalie : Au moins un conducteur isolé n'est pas placé sur toute sa longueur dans un conduit, une goulotte ou une plinthe ou une huisserie, en matière isolante ou métallique, jusqu'à sa pénétration dans le matériel électrique qu'il alimente.

Remarques : Présence de conducteurs électriques non protégés mécaniquement ; Faire intervenir un électricien qualifié afin d'installer des protections mécanique sur les conducteurs non protégés

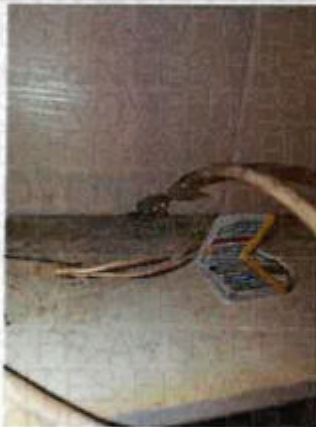
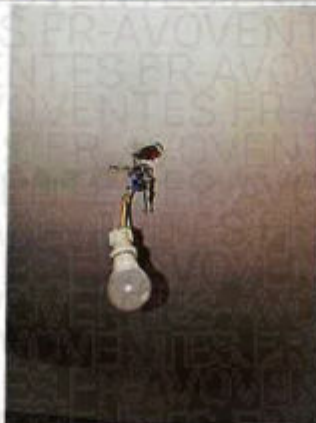
Photo PhELe005

Libellé de l'anomalie : L'installation électrique comporte au moins une connexion avec une partie active nue sous tension accessible.

Remarques : Présence de connexion de matériel électrique présentant des parties actives nues sous tension ; Faire intervenir un électricien qualifié afin de remplacer les matériels présentant des parties actives nues sous tension

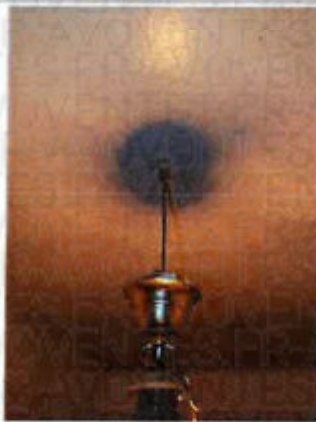
Photo PhELe006

Libellé de l'anomalie : Local contenant une baignoire ou une douche : l'installation électrique ne répond pas aux prescriptions particulières appliquées à ce local (adéquation entre l'emplacement où est installé le matériel électrique et les caractéristiques de ce dernier - respect des règles de protection contre les chocs électriques liées aux zones).

Remarques : Matériels non raccordés à la terre et présents dans un local contenant une baignoire ou une douche. ; Faire intervenir un électricien qualifié afin de modifier l'installation pour la rendre adaptée aux locaux contenant une douche ou une baignoire (Salle d'eau)

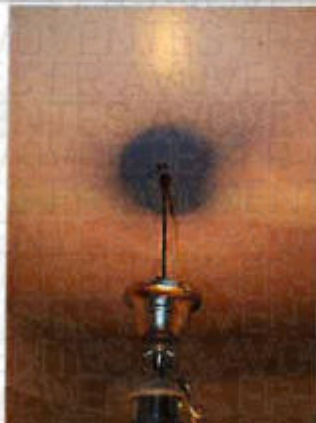
Photo PhBe007

Libellé de l'anomalie : Au moins un circuit (n'alimentant pas des socles de prises de courant) n'est pas relié à la terre.
