D. D. T. VENTE

Dossier de Diagnostics Techniques

Cannes Beach 11, Avenue Pierre Sémard - 06150 CANNES
LA BOCCA

Appartement et garage, de type T2 au 6ème étage.

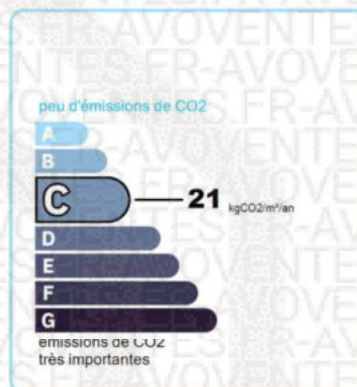
Performance énergétique et climatique

Le niveau de consommation énergétique dépend de l'isolation du logement et de la performance des équipements. Pour l'améliorer, voir pages 5 à 6

Ce logement émet 518 kg de CO₂ par an, soit l'équivalent de 2684 km parcourus en voiture. Le niveau d'émissions dépend principalement des types d'énergies utilisées (bois, électricité, gaz, fioul, etc.)
